Monitoring von Bauwerken

A2 Viadukt Bolzbach Nord – Korrosionsmonitoring

A9 Simplon, Stützmauer Eisten – AAR Monitoring [1]

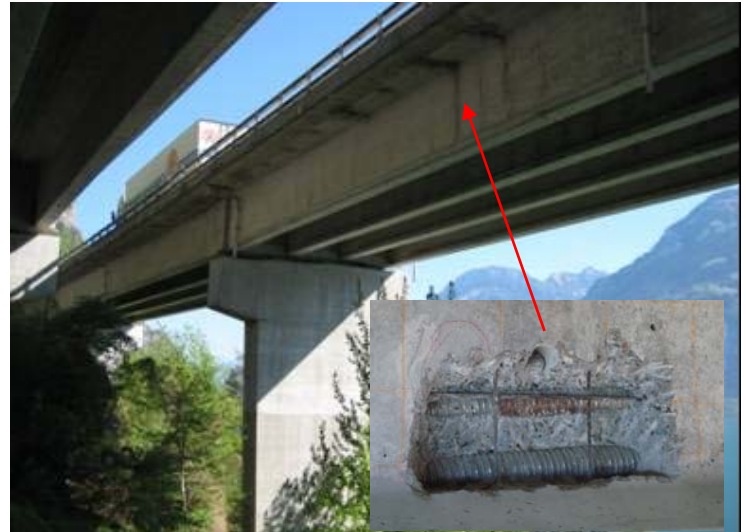
An der Fahrbahnplattenunterseite waren viele Nässestellen im Bereich von tropfenden Belagsentwässerungsröhrchen vorhanden. Das chloridhaltige Wasser von der Strasse hat an den Längsträgern zur Korrosion an der schlaffen Bewehrung und teilweise auch an den Spanngliedern geführt. Der Chloridgehalt im Beton war an den meisten Stellen hoch und tiefreichend (z.T. >1 M.%/Z. auf 60 mm Tiefe). Im Rahmen einer vorgezogenen Instandsetzung und zur Verlangsamung des Schadenfortschritts wurden die Belagsentlüftungsröhrchen auf der Oberseite entfernt und Korrosionsstellen an den Längsträgern auf Höhe der Spannglieder lokal instandgesetzt. Um die weitere Zustandsentwicklung der Träger im Bereich der

Abb. 1: A2 Viadukt Bolzbach Nord. Korrosion an Spanngliedern im äusseren Längsträger unterhalb von tropfenden Belagsentwässerungsröhrchen

ehemaligen Nässestellen nach diesen überbrückenden Massnahmen überwachen zu können, wurden an 4 ausgewählten Stellen CS-322 Sensoren der TFB Diagnostic Systems AG für ein Monitoring eingebaut. Dabei liegt die eine Hälfte des Sensors im Altbeton, welcher noch einen gewissen Restchloridgehalt aufweist, und die andere im chloridfreien Reprofiliermörtel. Das Messintervall beträgt 1 Stunde.

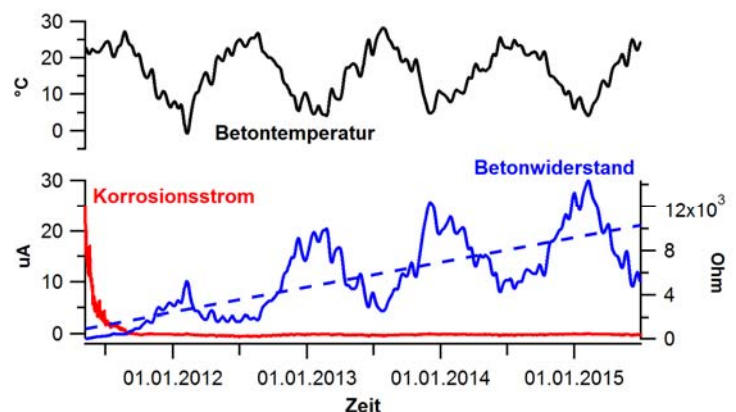
Abb. 2 zeigt den Verlauf des Korrosionsstroms, des Betonwiderstandes und der Betontemperatur im Altbeton von 2011 bis 2015. Die Betontemperatur zeigt den typischen saisonalen Verlauf. Die kleineren Peaks sind auf Tagesschwankungen zurückzuführen. Der elektrische Betonwiderstand (Mass für die Betonfeuchtigkeit) hat einen der Temperatur entgegengesetzten Verlauf. Über die Zeit ist ein Trend zu höheren Widerständen erkennbar, der auf die langsame Austrocknung des Altbetons zurückzuführen ist. Kurz nach der Instandsetzung wurde ein relativ hoher Korrosionsstrom gemessen, der aber nach kurzer Zeit auf unbedeutende Werte abgesunken ist. Bis zum heutigen Zeitpunkt ist die Korrosion nicht wieder angestiegen, was die Wirksamkeit der Instandsetzungsmassnahmen bestätigt.

Abb. 2: Verlauf der Betontemperatur, des Korrosionsstroms und Betonwiderstandes im Altbeton, gemessen mit einem Sensor CS-322. Zwecks besserer Übersichtlichkeit wurden die Messkurven geglättet

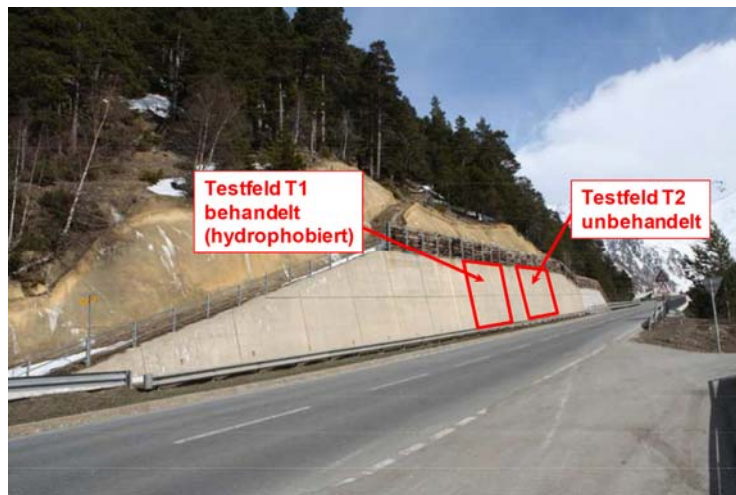
Die 1977 gebaute Stützmauer Eisten ist eine Schwergewichtsmauer und zeigt eine hohe Anzahl von feinen AAR-bedingten Rissen. Die Rissweiten waren zum Zeitpunkt des Projektstarts meist noch gering (um 0.1 mm). Die Ausdehnungsraten wurden auf 20 bis 40 $\mu\text{m}/\text{m}$ Jahr geschätzt.

Im Rahmen eines Forschungsprojektes wurden Testfelder angelegt und mit automatischen Wegaufnehmern, sogenannten Extensometern der Solexperts AG bestückt. Testfeld T1 wurde mittels Wasserhochdruck gereinigt und hydrophobiert. Das Testfeld T2 blieb unbehandelt (Abb. 3). Um allfällige Veränderungen der Betonfeuchtigkeit zu erkennen und um die gemessenen Längenänderungen interpretieren zu können, wurden auf verschiedenen Mauerhöhen Temperatur und Widerstandssensoren CS-322 (vgl. Viadukt Bolzbach) eingebaut.

Fig. 3: mur de soutènement avec champs d'essais T1 et T2

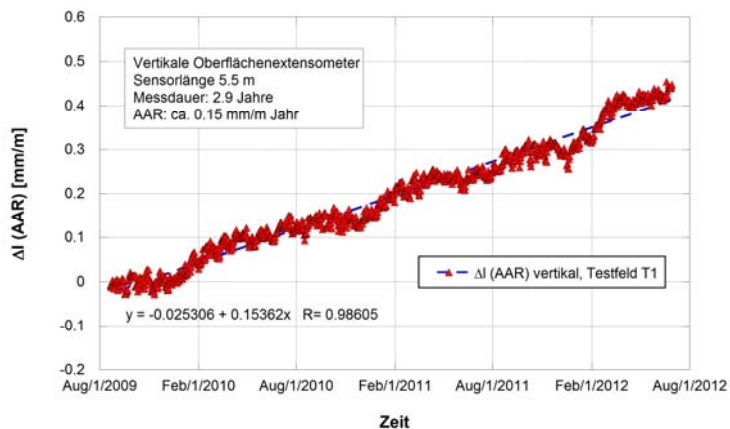
Für die Analyse der Längenänderung wurden nur temperaturkompensierte Werte verwendet. Mit der Kompensation wird die temperaturbedingte Längenänderung des Sensors eliminiert. Die verbleibende Längenänderung ist auf die variable Betontemperatur und die AAR zurückzuführen. Die Differenz zwischen den gemessenen und berechneten temperaturbedingten Längenänderungen wird durch die AAR-bedingte Ausdehnung des Betons verursacht (Abb. 4). Diese beträgt ca. 0.15 mm/m Jahr und ist bei beiden Testfeldern praktisch gleich.

Abb. 4: AAR-bedingte Längenänderung beim vertikalen Extensometer im Testfeld T1

Daraus ist zu folgern, dass die Hydrophobierung zumindest bis Mitte Juni 2012, d.h. nach ca. 3 Jahren, noch keine erkennbare Wirkung entfalten konnte. Dies, obwohl mit den Betonwiderstandssensoren die wasserabweisende Wirkung der Hydrophobierung, d.h. eine Reduktion der Feuchtigkeit im oberflächennahen Beton nachgewiesen werden konnten.
