## Surveillance des structures

#### A2 Viaduc Bolzbach Nord – monitoring de la corrosion

## A9 Simplon, mur de soutènement Eisten – surveillance en continu de la RAG [1]

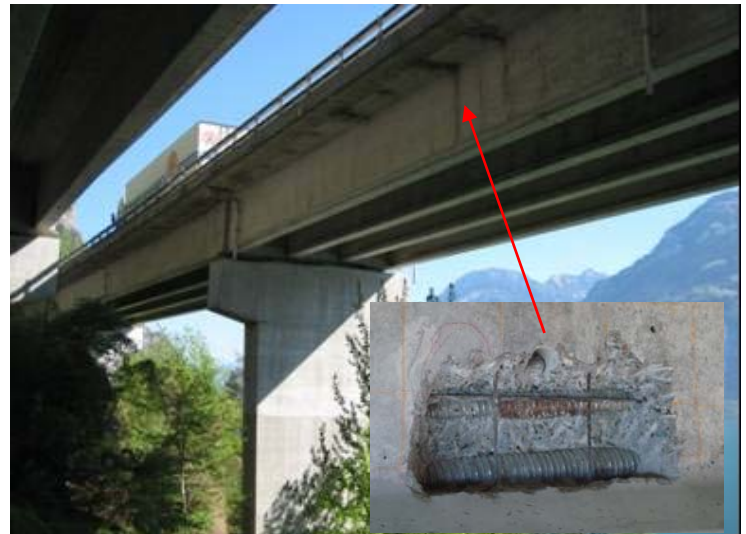
A l'intrados des dalles de roulement, on a trouvé nombre d'endroits humides à l'entour des pipettes de drainage. Le long des poutres longitudinales, les eaux de chaussée chargées en chlorures ont provoqué une corrosion à l'armature passive et par endroits également aux unités de précontrainte. La contamination en chlorures du béton était élevée et profonde (localement > 1 %-masse/cim. à 60 mm de profondeur). Dans le cadre d'une remise en état anticipée et afin de ralentir la progression de la dégradation, les pipettes ont été enlevées et les

Fig. 1: A2 viaduc Bolzbach Nord. Corrosion aux unités de précontrainte sur la poutre extérieure, sous les pipettes

zones de corrosion sur les poutres longitudinales localement remises en état au niveau des câbles de précontrainte. Suite à cette remise en état provisoire et afin de pouvoir surveiller en permanence le développement de la situation de corrosion dans les poutres, aux endroits précédemment humides, nous avons installé dans 4 points choisis des capteurs CS-322 de TFB Diagnostic Systems AG pour un suivi continu. Une moitié des capteurs se trouve dans le vieux béton encore résiduellement contaminé en chlorures et l'autre moitié est située dans le mortier de réfection exempt de chlorures. L'intervalle de mesure est d'une heure.

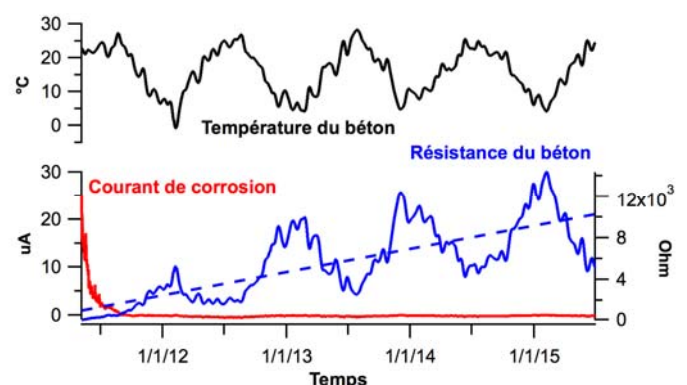
Figure 2 montre la variation du courant de corrosion, de la résistivité du béton et de la température du béton dans le vieux béton, entre 2011 et 2015. Les variations de température du béton sont typiquement saisonnières. Les petits pics sont dus aux fluctuations journalières. La résistivité du béton (grandeur pour l'humidité du béton) varie dans le sens inverse de la température. Au fil du temps, une tendance à la hausse de la résistivité est observable, due à l'assèchement du vieux béton. Peu après la remise en état, on a mesuré un courant de corrosion relativement élevé, mais qui s'est abaissé en peu de temps à un niveau insignifiant. Jusqu'à aujourd'hui la corrosion n'a plus augmenté, ce qui confirme l'efficacité des mesures de remise en état.

Fig. 2 : variations de la température du béton, du courant de corrosion et de la résistivité du béton dans le vieux béton, mesurées avec un capteur CS-322. Pour plus de clarté, les courbes ont été lissées

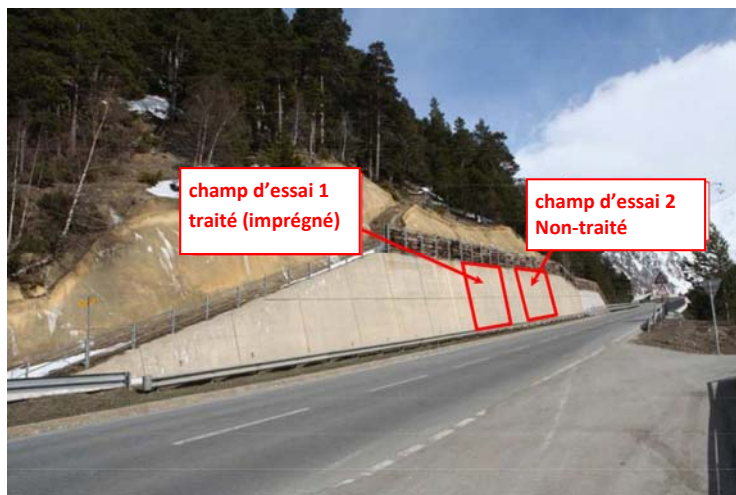
Le mur de soutènement Eisten construit en 1977 est un mur poids qui présente un grand nombre de fines fissures dues à la RAG. Au moment du lancement du projet, l'ouverture des fissures était encore négligeable (env. 0.1 mm). Les taux d'expansion ont été estimés à 20 à 40  $\mu\text{m}/\text{m}$  par an.

Fig. 3 : mur de soutènement Eisten avec champs d'essais 1 et 2

Dans le cadre d'un projet de recherche, nous avons équipé des champs d'essais avec des extensomètres automatiques de Solexperts AG. Le champ d'essai 1 a été nettoyé avec de l'eau à haute pression et une imprégnation hydrofuge a été appliquée. Le champ d'essai 2 n'a pas été traité (fig. 3). Afin de pouvoir détecter d'éventuelles modifications de l'humidité du béton et interpréter les déformations mesurées, nous avons également installé des capteurs de température et de résistivité CS-322 à différents niveaux du mur (cf. viaduc Bolzbach).

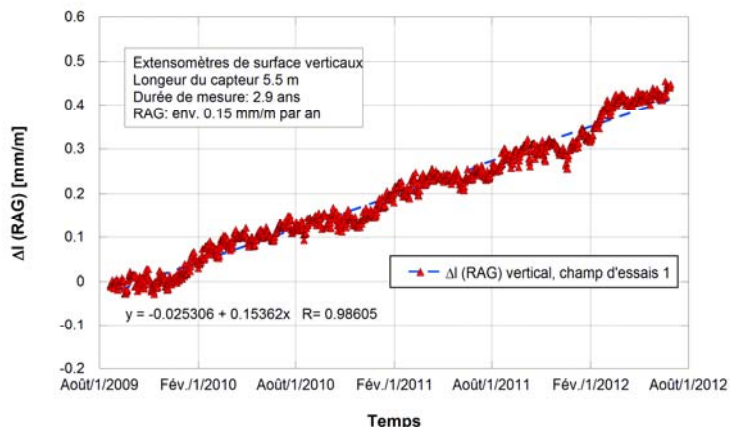
Pour l'analyse déformations, on n'a utilisé que des valeurs compensées en température. La compensation est nécessaire pour éliminer l'influence de la température sur la réponse du capteur. La réponse compensée du capteur est uniquement due à la dilatation thermique du béton et à la RAG. La différence entre les déformations thermiques du mur (calculées) et les déformations mesurées est due à la RAG (fig. 4). Celle-ci est d'environ 0.15 mm/m par an et elle est pratiquement identique dans les deux champs d'essais.

Fig.4 : déformation due à la RAG à l'extensomètre vertical dans le champ 1

Il faut en conclure que l'imprégnation hydrofuge n'a pas encore eu d'effet mesurable sur la RAG, du moins pas jusqu'à mi-juin 2012, c'est-à-dire après 3 ans environ. Ceci, bien que l'effet hydrofuge, c'est-à-dire une réduction de l'humidité à proximité de la surface du béton ait pu être prouvée par les capteurs de résistance du béton.
