2.6 Schäden im Ausland

2.6.1 Einleitung

2.6.2 Spannglieder mit nachträglichem Verbund und Spannbettvorspannung

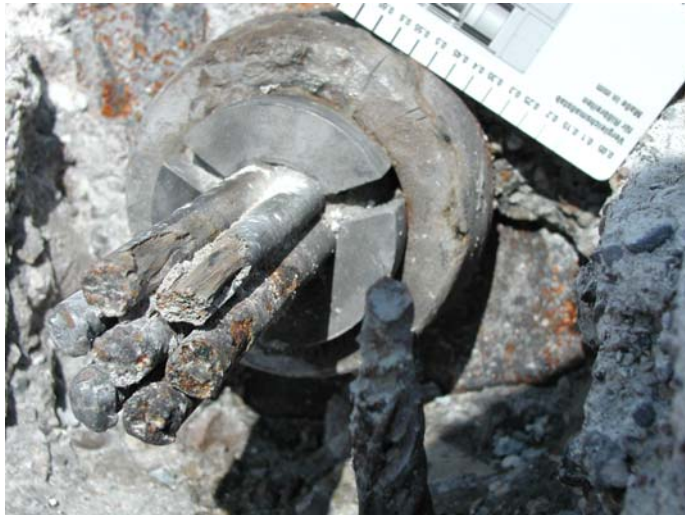
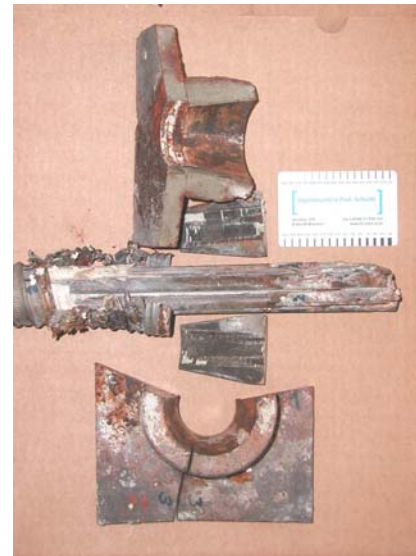
Bild 2.37 Brücke Seehauszufahrt am Mittleren Ring in München-Schwabing (Baujahr 1963): a) Spannanker mit Lochfrasskorrosion an den Spanndrahtenden und der Ankerkonstruktion infolge Tausalzangriff und b) Ausgebauter und aufgeschnittener Spannanker. Die Spanndrähte vor der Klemmung (nicht lastabtragender Bereich) waren stark durch Lochfrass geschädigt, im Bereich der Klemmung und hinter der Klemmung (lastabtragender Bereich) waren keine Korrosionsschäden mehr erkennbar [Sodeikat 2004].

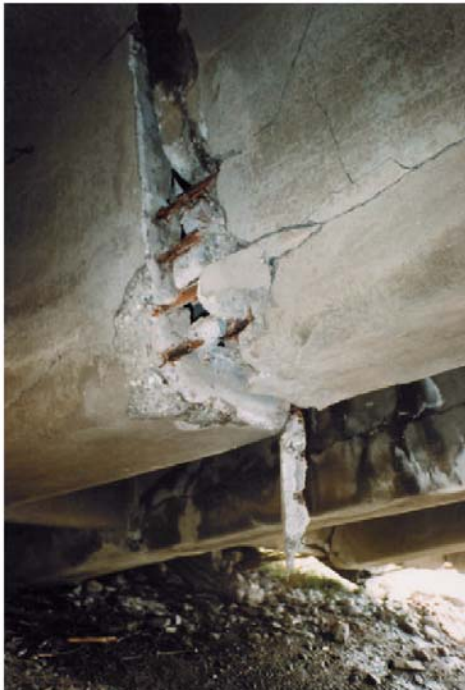
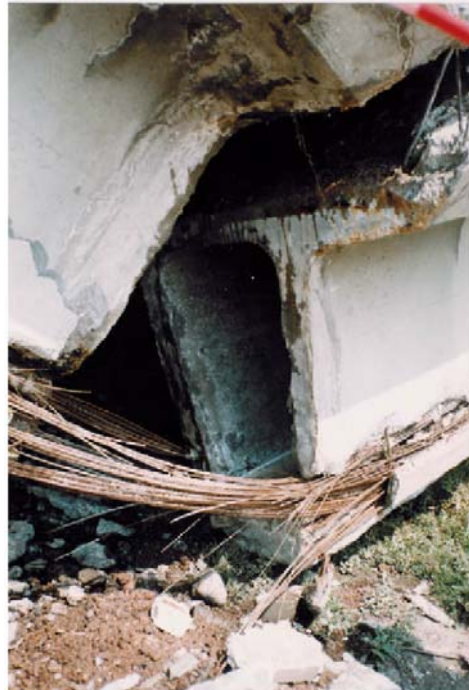
Bild 2.42 Zerstörter Längsträger der Brücke San Stefano, Sizilien [Proverbio 2000, 2001].

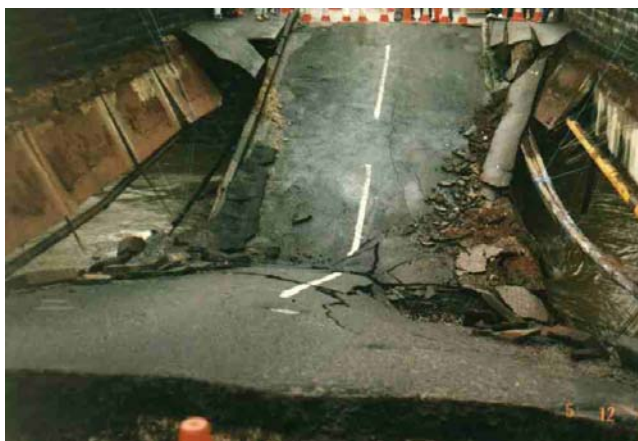
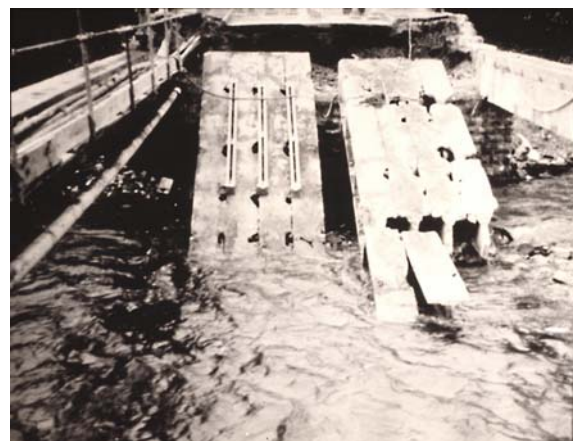
Am 4. Dezember 1985 stürzte die Ynis-y-Gwas Brücke in West Glamorgan in Wales ohne Vorankündigung ein (**Bilder 2.43 bis 2.45**). Der Einsturz der 1953 in Segmentbauweise erstellten Brücke war eindeutig auf das Versagen von Spanngliedern zurückzuführen [Matt 1994, PIARC 1999, Woodward 2001]. Chloridhaltiges Wasser konnte in die Fugen der in Längs- und Querrichtung zusammen gespannten Elemente eindringen und bis an die Spannglieder gelangen (**Bild 2.44**). Ungünstig war zudem, dass die Spannglieder erhebliche Injektionsmängel aufwiesen. In [Matt 1994, PIARC 1999] sind weitere Details zum Bauwerk zu finden.

Bild 2.43 Ynis-y-Gwas-Brücke nach dem Einsturz 1985. Linkes Bild [PIARC 1999].

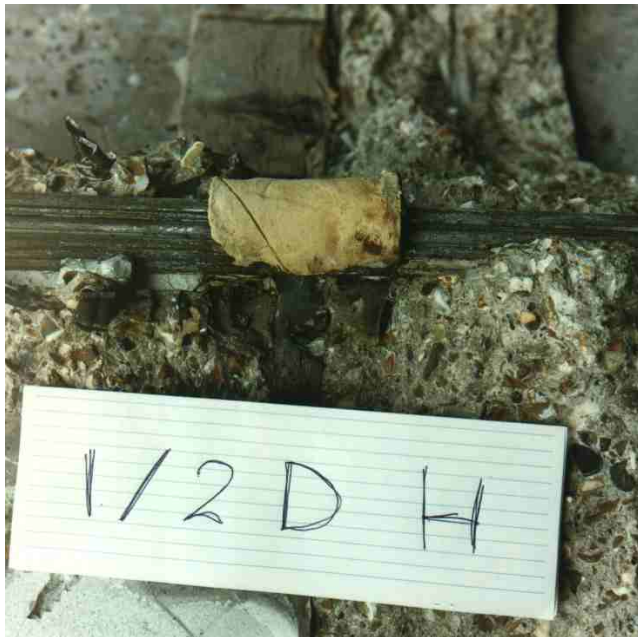
**Bild 2.44**

Karton-Umhüllung der Spannglieder in den Elementfugen bei der Ynis-y-Gwas-Brücke [PIARC 1999].

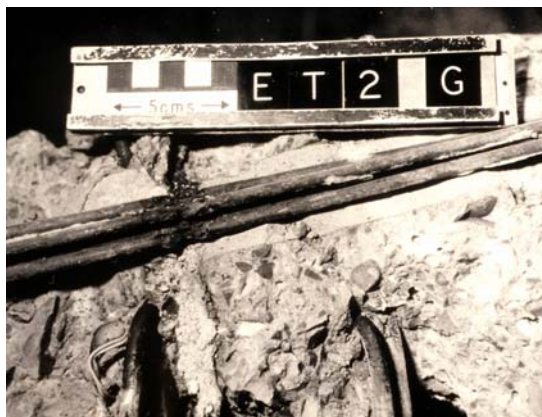
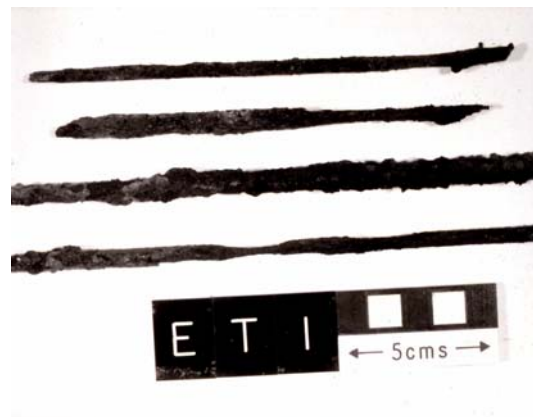
**Bild 2.45** Korrosionsschäden am Spannstahl bei der Ynis-y-Gwas-Brücke [PIARC 1999].

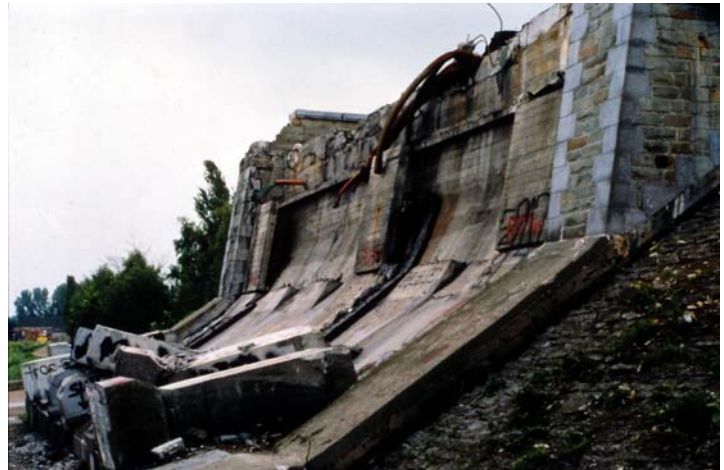
Bild 2.48 Details der Brücke über die Melle bei Gent, Belgien, nach dem Einsturz (Ministère Wallon de l'Équipement et des Transports).

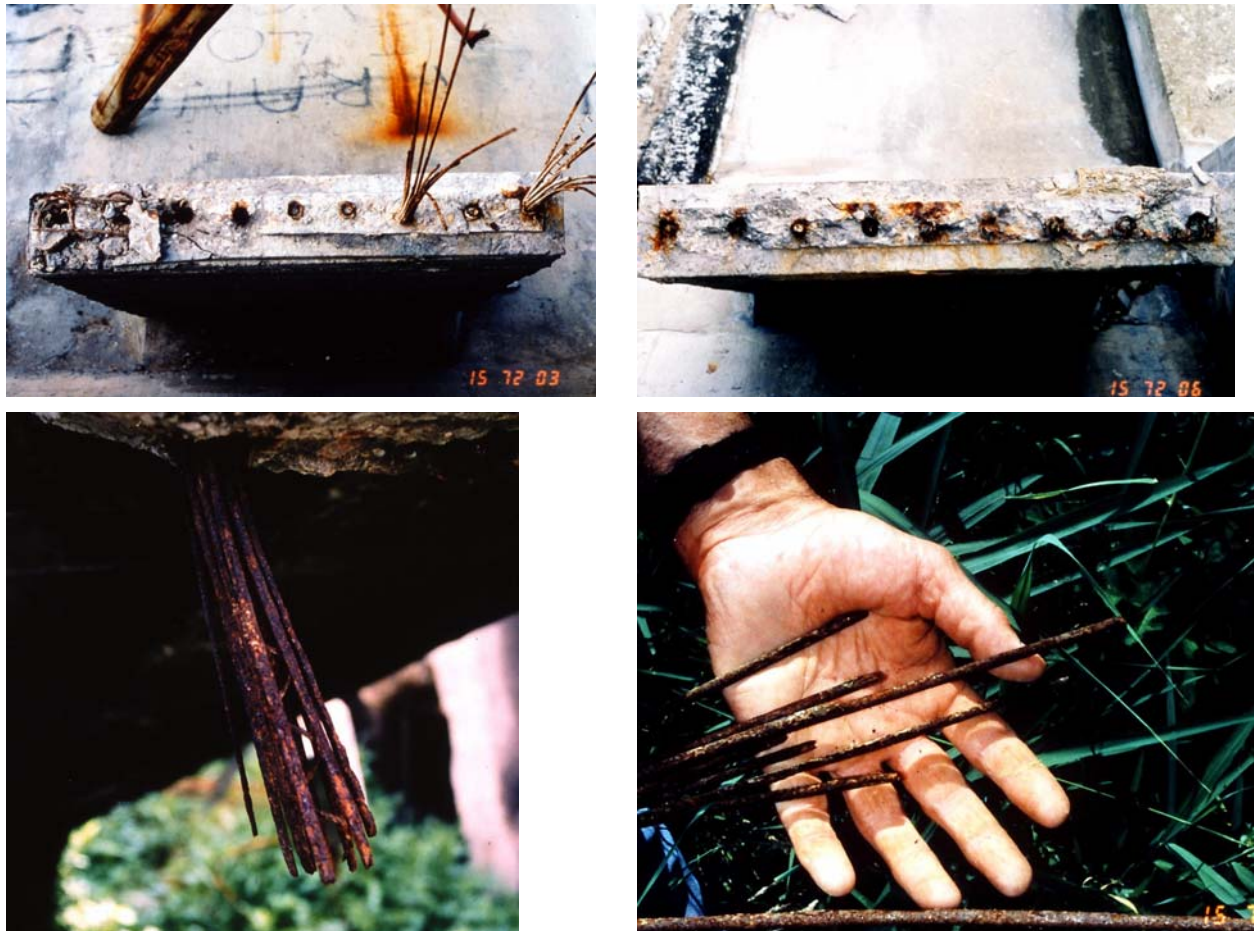
Bild 2.49 Details zum Zustand der Spannglieder und Spannstähle der Brücke über die Melle bei Gent, Belgien, nach dem Einsturz (Ministère Wallon de l'Équipement et des Transports).

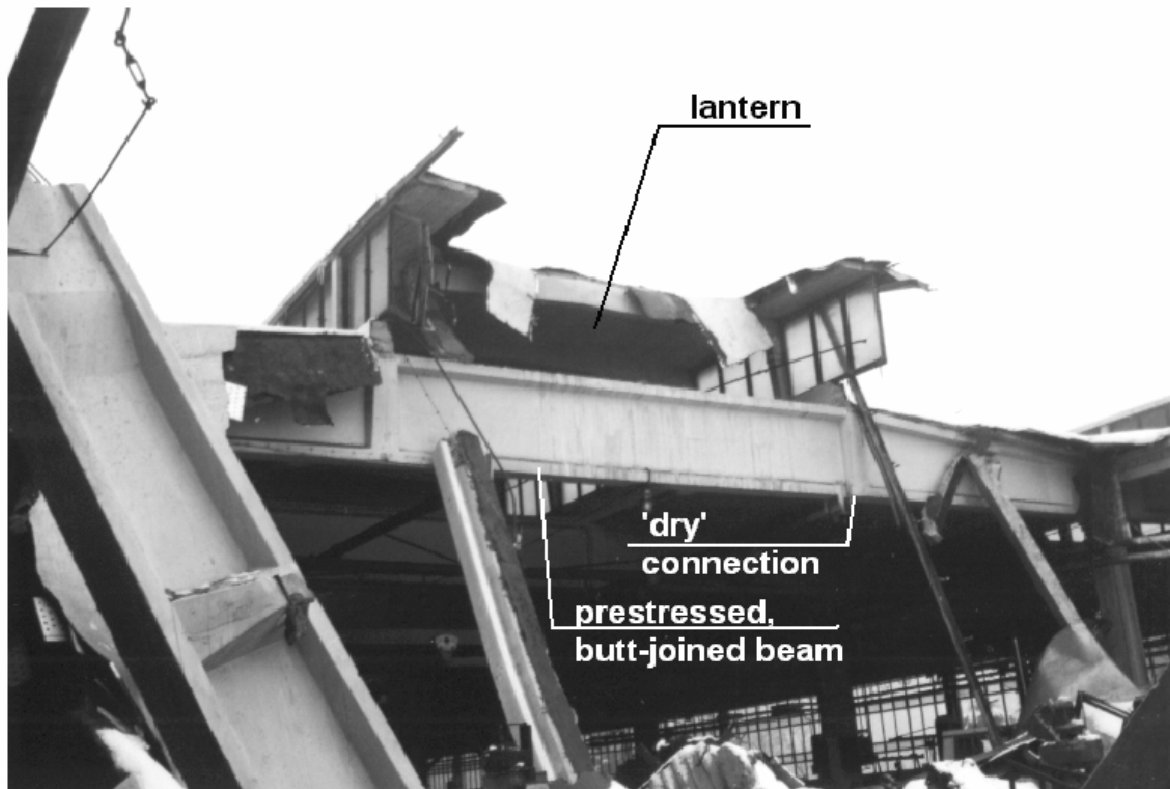
Bild 2.51 Einsturz der Fabrikhalle in Novi Sad, Jugoslawien (Serbien-Montenegro), 1999 [Bodi 2002].

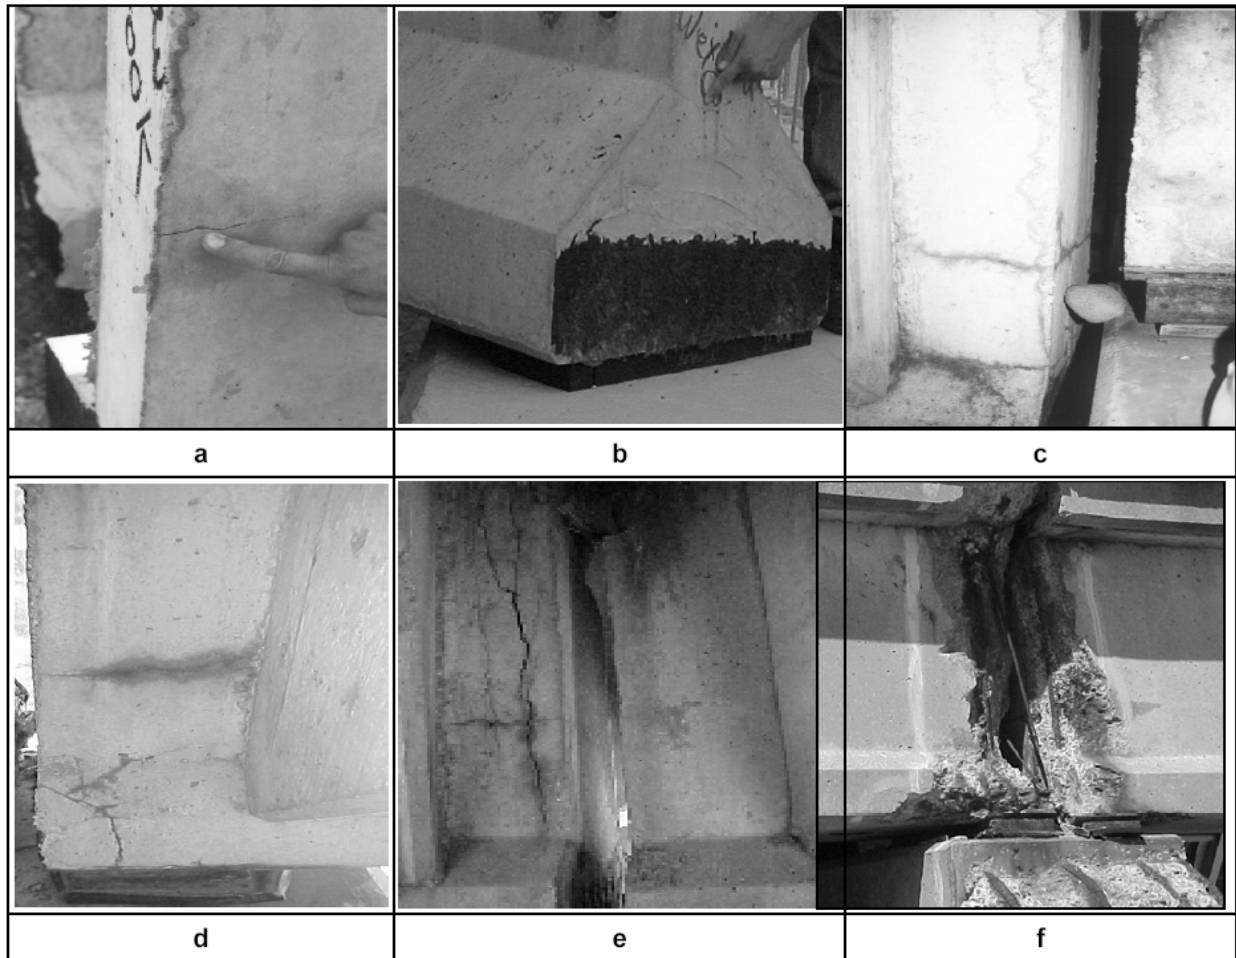
Bild 2.60 a) Gerissener Träger im Elementwerk, b) und c) Risse im Bereich des unteren Flansches, d) Feuchtigkeitsspuren im Stegbereich, e) Ablösungen und Abplatzungen, f) Abplatzungen und frei liegende Bewehrungsstäbe [Aktan 2002].

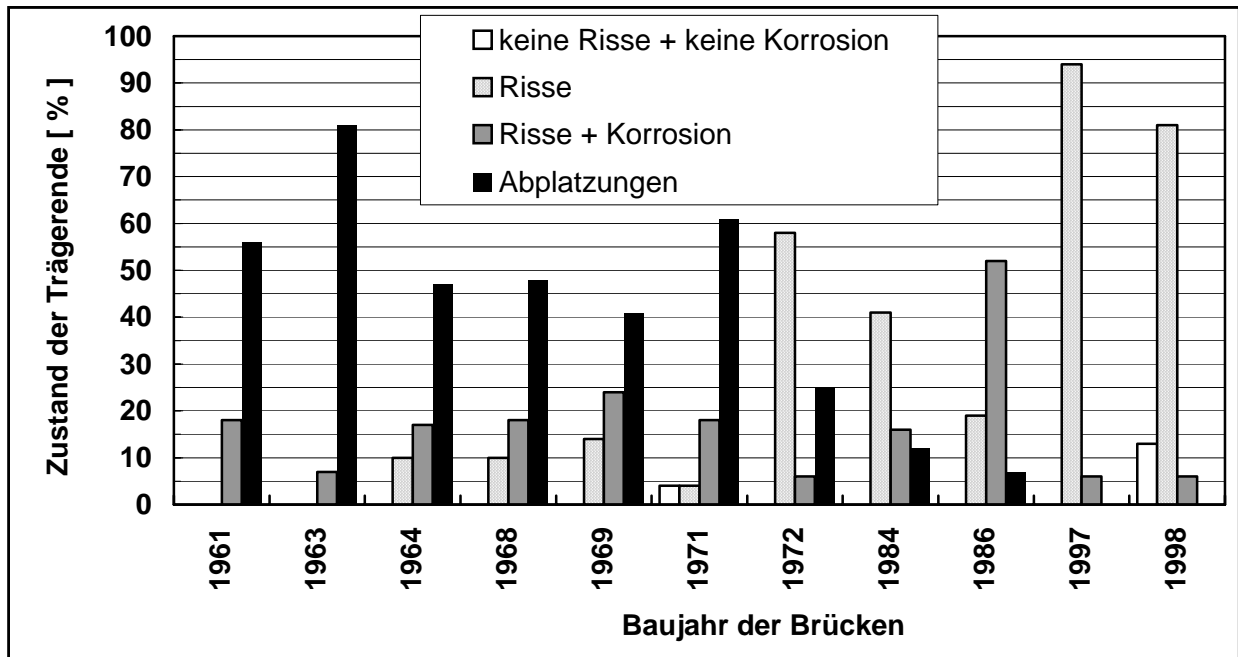
Bild 2.61 Korrosionszustand der Trägerenden von 20 Brücken in Michigan [Aktan 2002].

In Abhängigkeit vom Zustand der Träger steht eine bestimmte Auswahl von Instandsetzungsmaßnahmen zur Verfügung. Dazu gehören u.a. die elektrochemische Realkalisierung und Chloridentfernung oder der kathodische Schutz. Die Kosten belaufen sich auf etwa 35 bis 70% des Ersatzes.

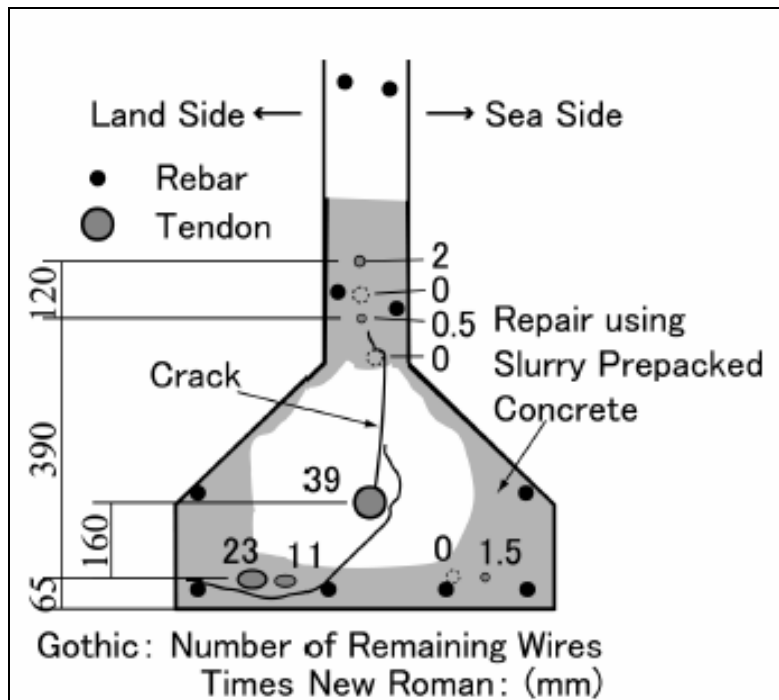
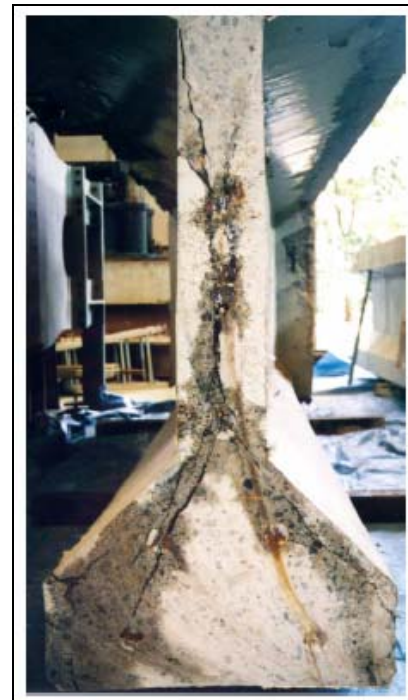
Bild 2.63 Kuretsubo-Brücke: a) Ergebnisse der Zustandsuntersuchung der Spannglieder im Bereich des Spanngliederversagens und b) Ansicht des Trägers mit innerem Riss [Tanaka 2004].

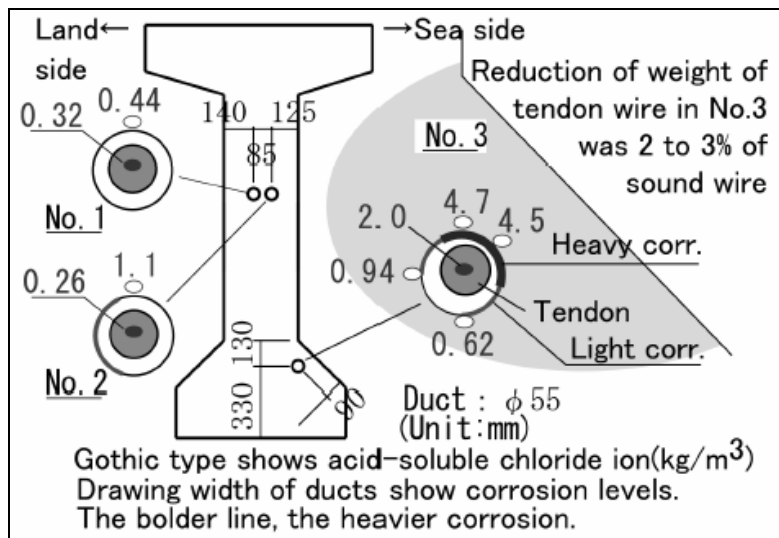
Bild 2.64

Ergebnisse der Zustandsuntersuchung der Spannglieder in einem weniger geschädigten Trägerquerschnitt der Kuretsubo-Brücke [Tanaka 2004].

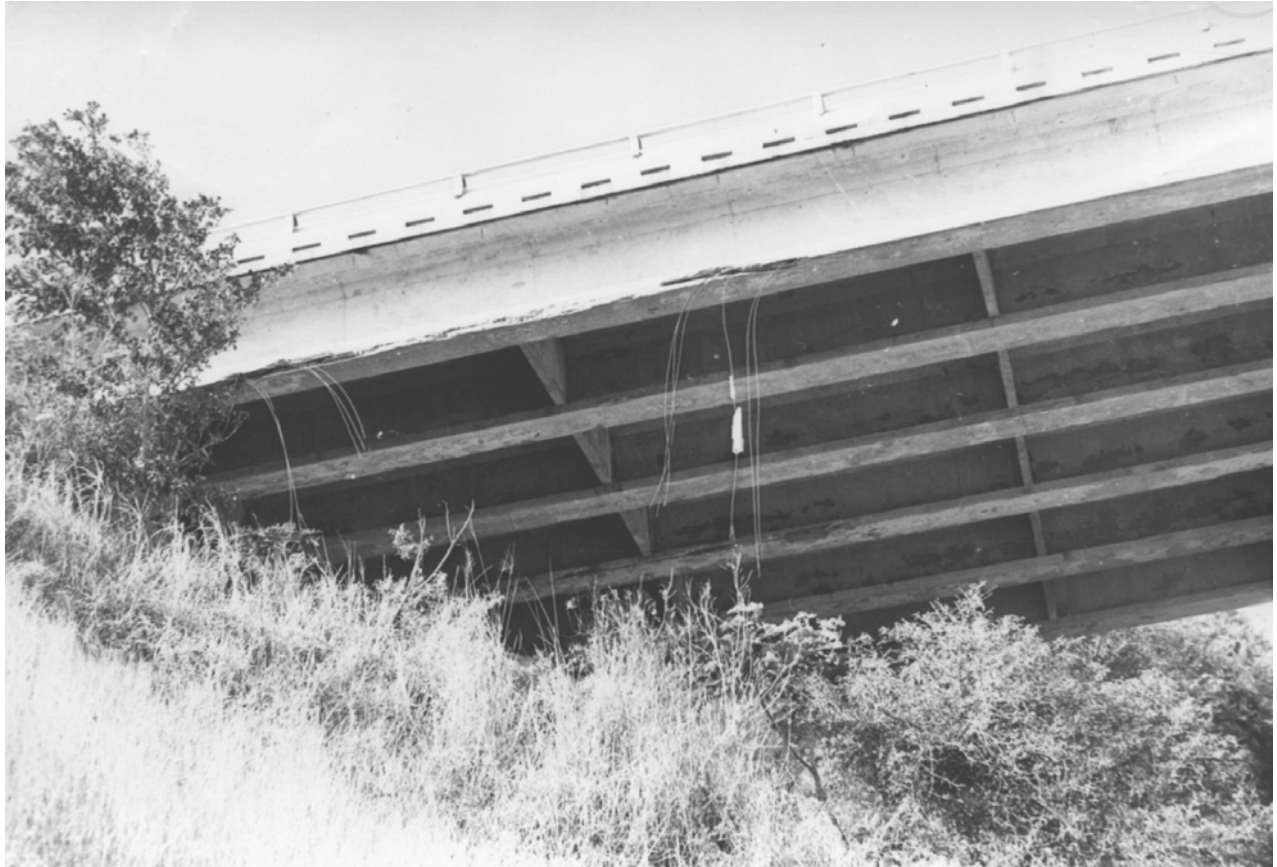
Im Folgenden soll auf einige der anderen beschriebenen Brücken kurz eingegangen werden. Bei einer 1960 erbauten Brücke mit vorgespannten T-Trägern in Kuba (Beispiel Nr. 3) wurden 1975 erhebliche Korrosionsschäden festgestellt. Von 66 Trägern waren 42 wesentlich geschädigt (**Bild 2.68**). Die Schäden waren u.a. auf die Verwendung von chloridhaltigem Sand zurückzuführen. Der Brückenüberbau wurde ersetzt.

Bild 2.68 Wegen Korrosion gerissene Litzen der Bacunayagua-Brücke in Kuba [PIARC 1999].

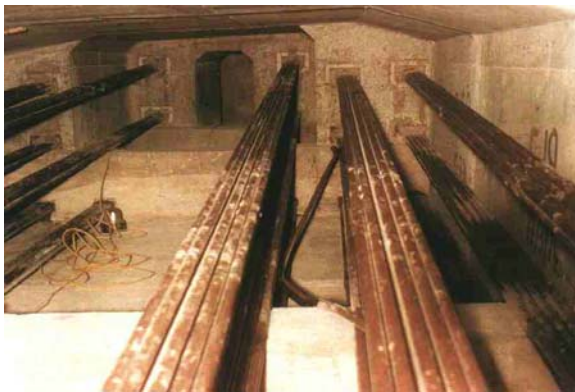
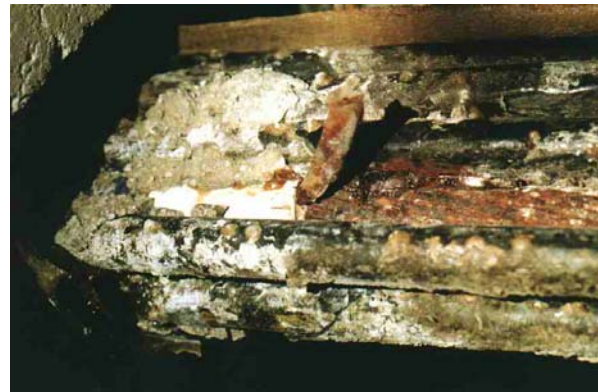
Bei der 1973/76 erbauten Überführung A3/A31 in Guildford, Surrey/UK, wurden 1994 zwei wegen Korrosion gerissene Spannglieder festgestellt (**Bild 2.69**) [PIARC 1999, 2001]. Auch andere Spannglieder wiesen Korrosionsschäden auf, wie die nachträgliche Kontrolle ergab. Bereits während des Aufbringens der Vorspannung brachen 5 Spannglieder. Dies führte zu einem etwa 1-jährigen Unterbruch der Bauarbeiten. Die Tatsache, dass während dieser Zeit die Litzen der Spannglieder nicht bzw. unzulänglich gegen Korrosion geschützt wurden wie auch die Verwendung von Fett, das offenbar keinen genügenden Schutz gegen das in den Endbereichen von den Fugen her eindringende Wasser geboten hat, wurden als wesentliche Auslöser der Schäden erachtet. Im Rahmen der Instandsetzung wurden 1996 alle externen Spannglieder ersetzt und die Brücke verstärkt.

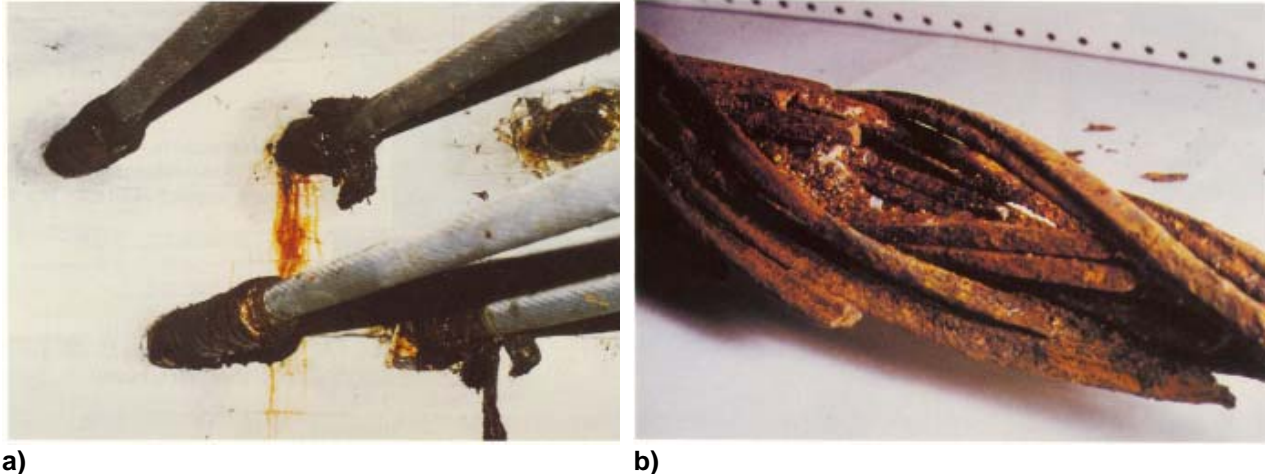
Bild 2.70 a) Mangelhafter Korrosionsschutz der ursprünglichen Unterspannung im Bereich der Durchführung durch die Querträger bei der Grossen Naabbrücke, b) Bruchstelle eines korrodierten Stahlseils der ursprünglichen Unterspannung [BV 1990].

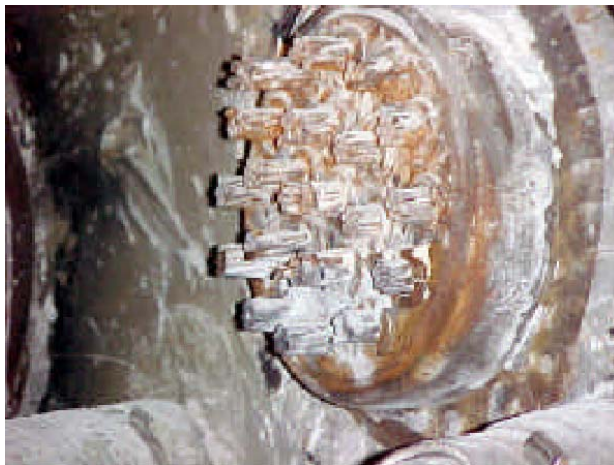
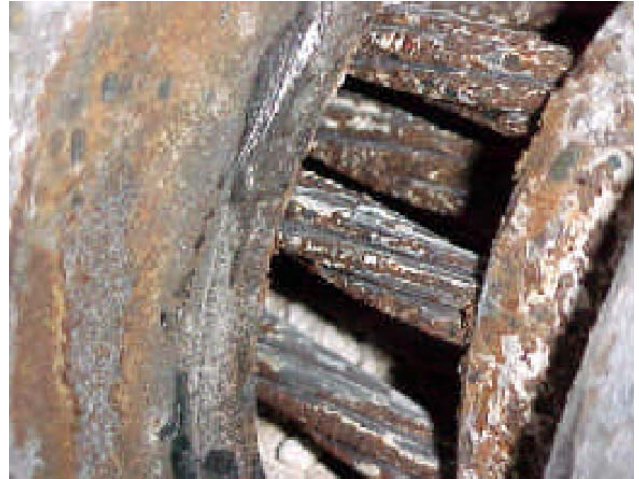
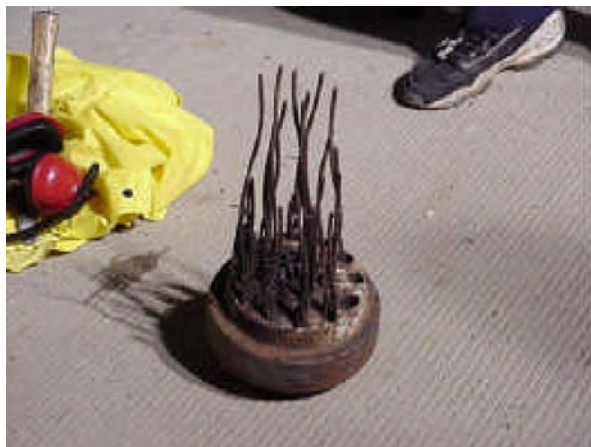
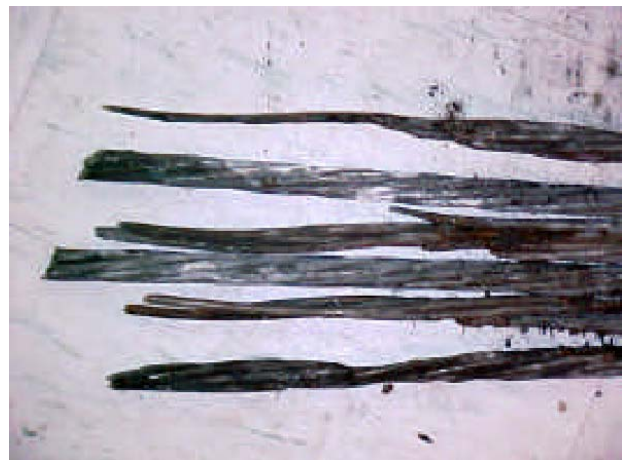
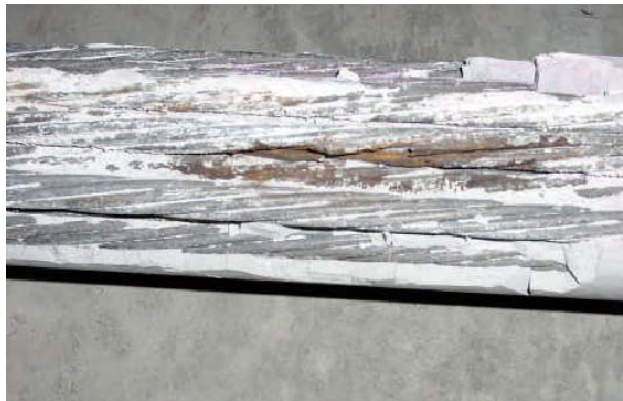
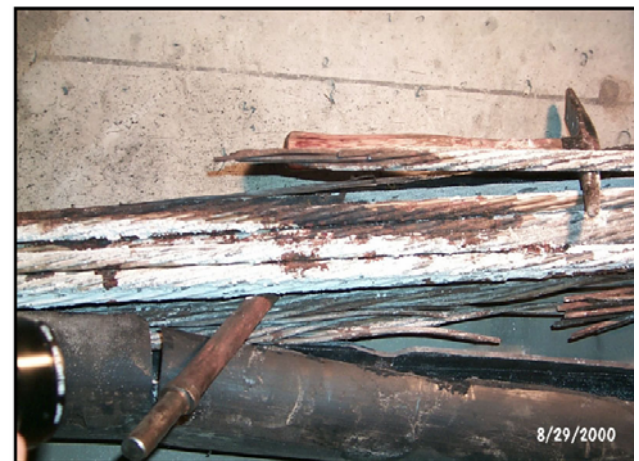
Bild 2.76 Korrosion an Ankerköpfen und Korrosionsschäden an den Litzen der Mid-Bay-Brücke [FDOT 2001b].

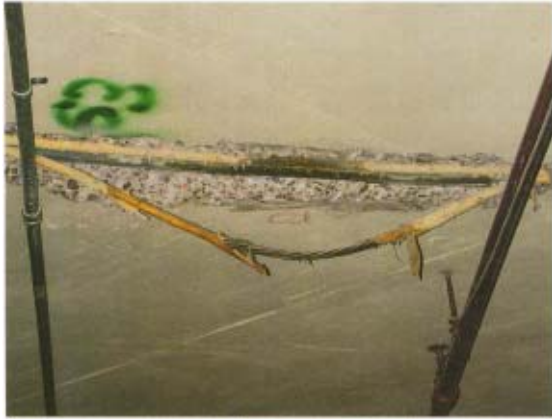
In [Kelley 2002] wird von einem Schaden berichtet, bei dem die Spannglieder mit Papier umwickelt waren. Diese Art Korrosionsschutz wurde bis etwa Mitte der 1970er-Jahre verwendet. Wegen des Korrosionsabtrags – verursacht durch eingedrungenes Wasser – löste sich eines der Kabel aus der Verankerung und sprengte den darunter liegenden Beton weg (**Bild 2.82**). Probleme dieser Art entstanden vor allem bei Verankerungen im Bereich von undichten Dilatationsfugen (**Bild 2.83**).

Bild 2.82 a) Untersicht einer Decke mit losem Spannglied und b) Zustand des Ankerkopfes [Kelley 2002].

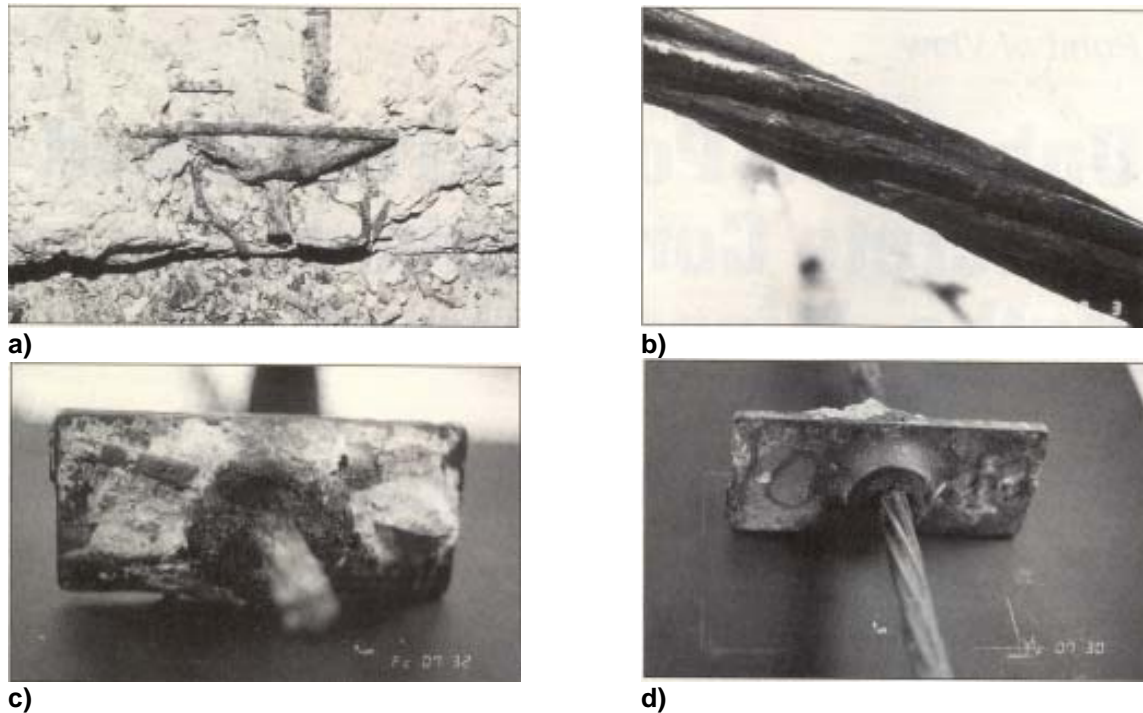
Bild 2.84 a) Korrosion an einem Ankerkopf, b) Korrosion an den Litzen im Ankerkopfbereich von c), c) Korrosion auf der Vorderseite des Ankerkopfes und d) Litzen auf der Rückseite des Ankerkopfes ohne Korrosion [Kesner 1996].
