2.7 Erkenntnisse und Folgerungen

2.7.1 Einleitung

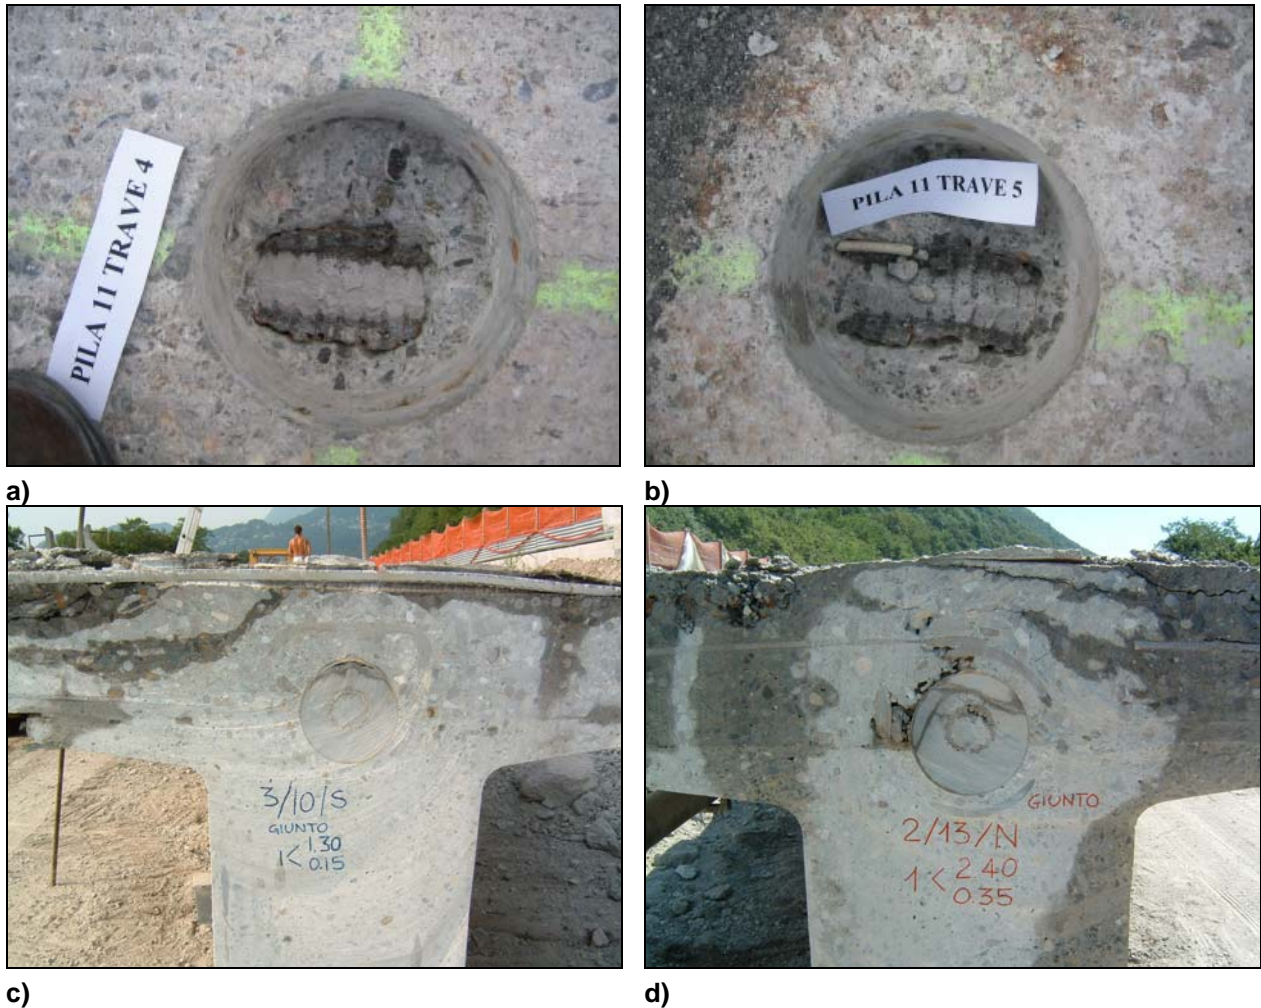
Es soll hier nicht unerwähnt bleiben, dass bei vielen Untersuchungen eine vollständige Verfüllung der Hüllrohre gefunden wurde. So wurden z.B. bei der talseitigen Brücke des 1966/67 erbauten Viadotto delle Cantine bei Capolago im Kanton Tessin vor dem Abbruch im Mai 2003 systematisch alle Hochpunkte angebohrt. Bei sämtlichen 78 Hochpunkten war die Verfüllung vollständig (**Bild 2.89** [Cantine 2004]). Dies gilt auch für die 66 Hochpunkte der bergseitigen Brücke, die im Frühjahr 2004 abgebrochen wurde. Dies ist ein sehr gutes Resultat und es zeigt, dass die Bedeutung einer sorgfältigen Injektion frühzeitig erkannt wurde. Die Trennschnitte bei den ausgebauten Trägern der talseitigen Brücke bestätigten weitgehend diesen positiven Befund. Nur in einigen wenigen Fällen wurden kleinere Schwachstellen beobachtet.

Bild 2.89 Viadotto delle Cantine: a) und b) vollständige verfüllte Spannglieder bei Hochpunkten, c) und d) kleinere Schwachstellen bei den Trennschnitten im Bereich von Verankerungen [Cantine 2004].

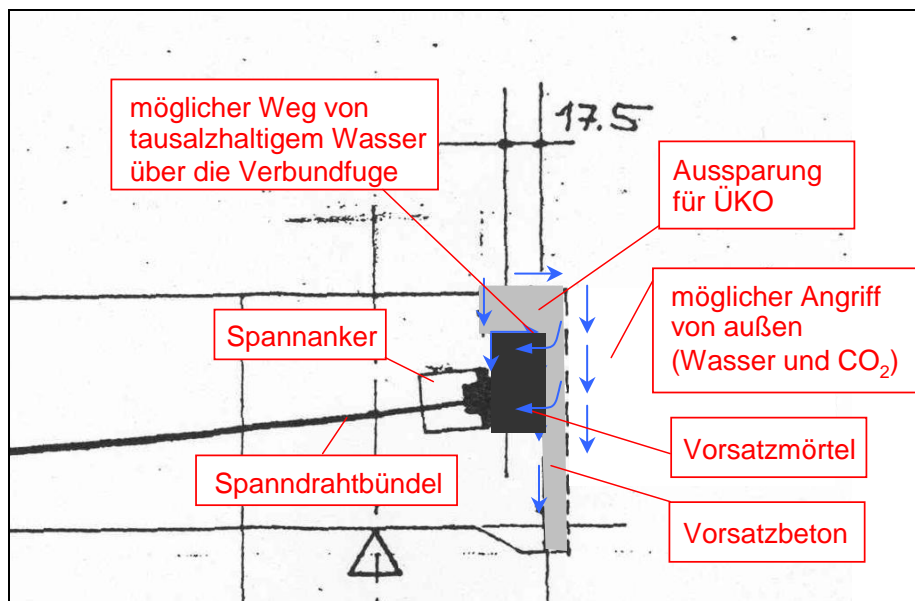
Bild 2.95

Mögliche Eindringwege von chloridhaltigem Wasser bei der Spanngliedverankerung der Brücke über die Otobrunnenstrasse in München-Perlach (Baujahr 1973/74) [Sodeikat 2004]. ÜKO: Übergangskonstruktion.

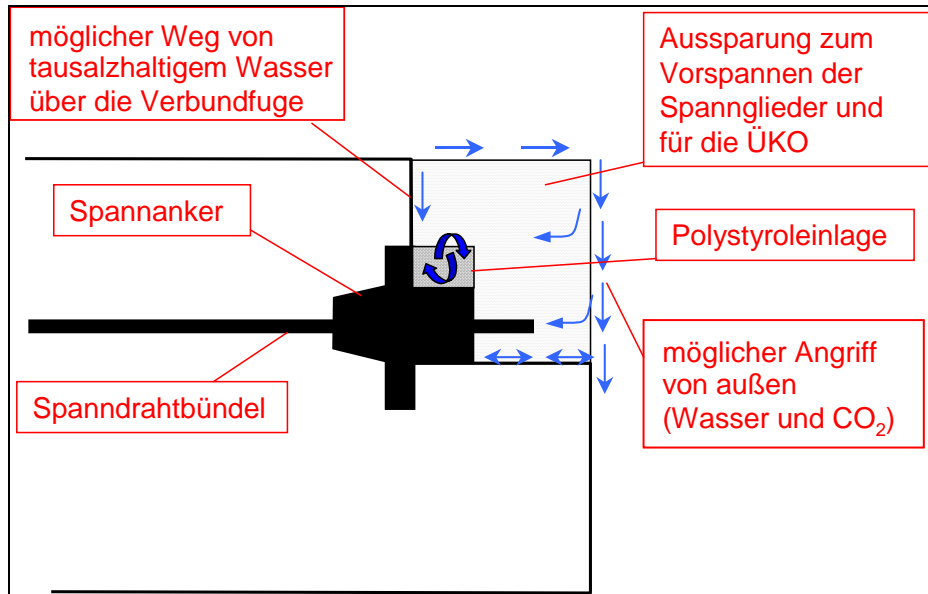
**Bild 2.96**

Mögliche Eindringwege von chloridhaltigem Wasser sowie Speicherungs- und Verteilungsfunktion der Polystyroleinlage bei der Spanngliederverankerung der Brücke Seehauszufahrt am Mittleren Ring in München-Schwabing (Baujahr 1963) [Sodeikat 2004]. ÜKO: Übergangskonstruktion.

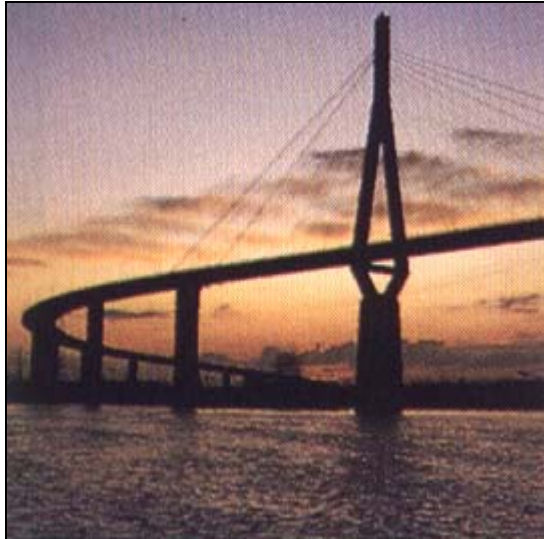
**Bild 3.9**

Grössere Korrosionsschäden wurden an der 1970 bis 1974 erbauten Kohlbrandbrücke in Hamburg festgestellt (**Bild 3.9**). Es wurden Rostnarben, verteilt über die ganze Länge der verschlossenen Seile, und tief greifende Durchrostungen auch im Kern des Seilquerschnittes und Drahtbrüche im Bereich der unteren Ankerköpfe festgestellt (**Bild 3.10**) [BV 1982, Kennziffer 13702, EMPA 1984, Saul 1990, Hamilton 1995, Frank 2004]. Alle 88 Seile wurden danach ausgewechselt. Die Schäden waren durch einen ungenügenden Korrosionsschutz während der Bauzeit und die Zerstörung des inneren Korrosionsschutzes beim Vergiessen des Seilkopfes sowie Salzeintrag in die Seile auf der Höhe der Fahrbahn entstanden.

Köhlbrandbrücke in Hamburg [Int 2004f].

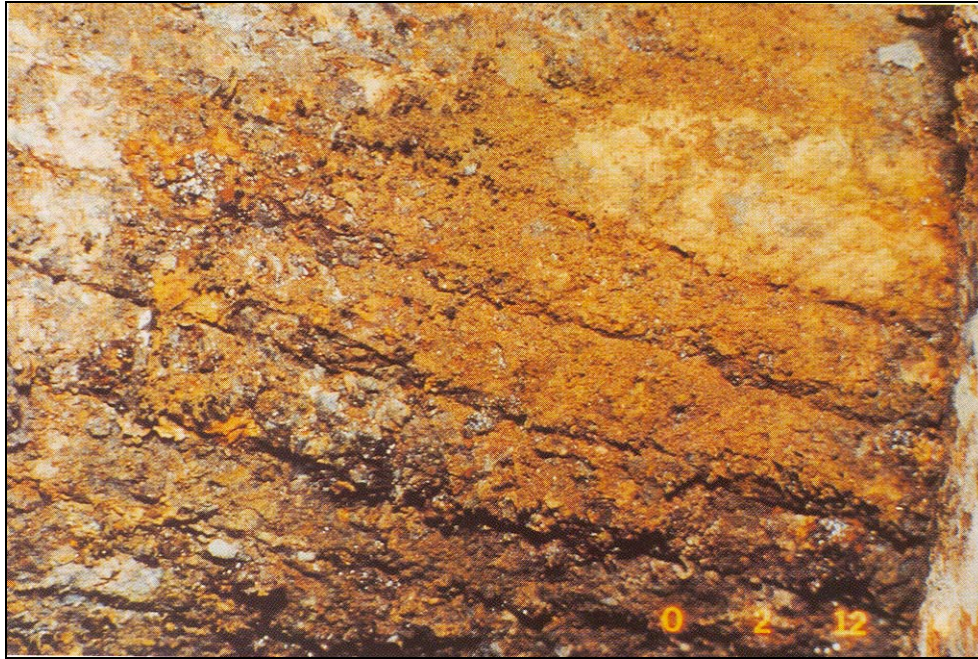
**Bild 3.12**

Bei dieser Brücke gab es zudem auch Korrosionsschäden an den Schrägseilen im Verankerungsbereich (vollverschlossene Stahlseile mit Korrosionsschutzbeschichtung) (**Bild 3.12**) [BV 1990, Kennziffer F080101]. Dabei erwies sich die Abdeckung des Verankerungsbereichs als ungenügend und musste vollständig erneuert werden.

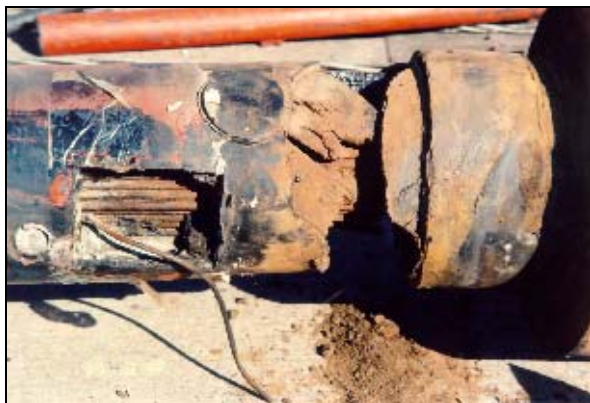
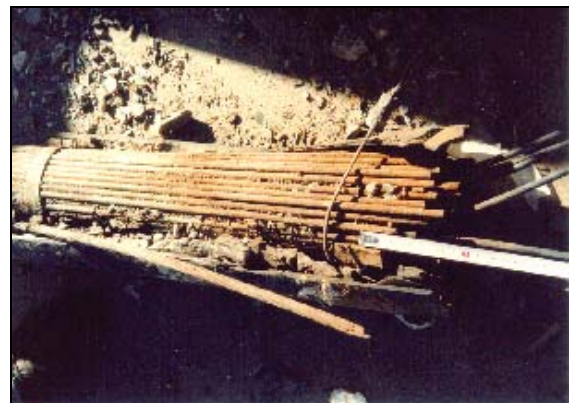
Bild 3.14 *Korrosionsschäden am gerissenen Schrägseil der Brücke Zárate-Brazo Largo [Faber 2000].*

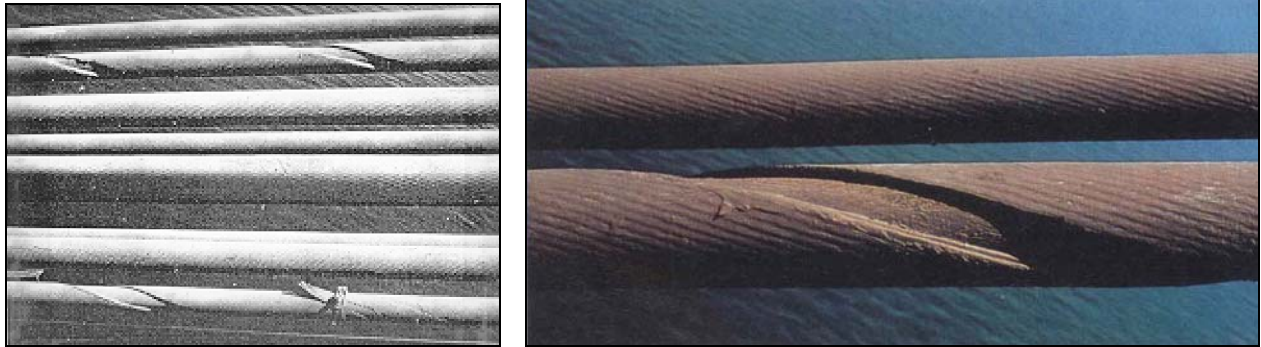
Bei der Lake Maracaibo-Brücke (Baujahr 1962) wurden bei der Inspektion 1978 über 500 gebrochene Drähte der vollverschlossenen Seile festgestellt (**Bild 3.16**) [Saul 1990, Hamilton 1995, Frank 2004]. Im Jahre 1979 waren dann bereits drei Seile vollständig gebrochen. Ein Einsturz konnte nicht mehr ausgeschlossen werden. Die Ursache für die Schäden wurde im fehlenden Unterhalt und in der Unmöglichkeit, den Korrosionsschutz der Verankerung zu ersetzen, gesehen. Mit grossem finanziellem (ca. 50 Mio. Dollar) und zeitlichem Aufwand wurden die Seile ersetzt. Besondere Probleme bereiteten die Verankerungen an den Pylonen. Für die Instandsetzung wurden wiederum verschlossene Seile eingesetzt, die etwa 10 Jahre später wegen des weiterhin fehlenden Unterhalts bereits wieder in einem ernsthaft schlechten Zustand waren.

Bild 3.16 Korrosionsschäden an der äusseren Drahtlage der vollverschlossenen Seile der Lake Maracaibo-Brücke [Frank 2004].

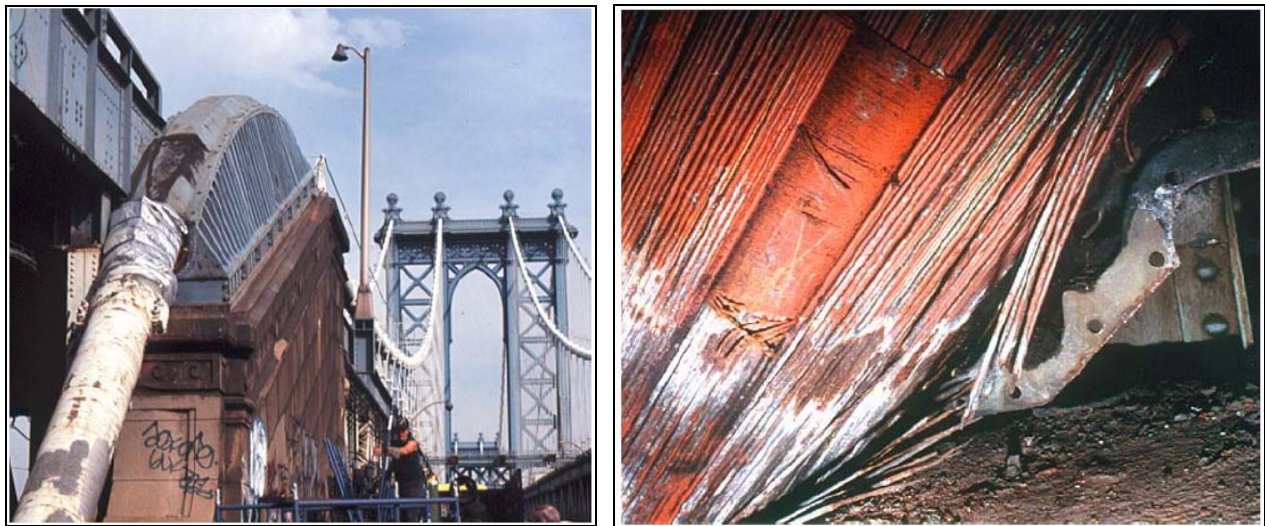
Mayrbaurl [Mayrbaurl 2000] beschreibt einige mögliche Korrosionsursachen bei Schrägseilen (Eintrag von evtl. chloridhaltigem Wasser in das Schrägseil oder in den Verankerungs- oder Umlenkungsbereich, nicht durchgehender Korrosionsschutz der Spanndrähte) und stellt vier Stufen für die Beurteilung des Korrosionsangriffs vor. Bei der Manhattan-Brücke in New York verstärkten ungünstige Materialkombinationen den Korrosionsangriff am ursprünglich verzinkten Spannstahl. Die Einhausung des Schrägseils im Bereich der Umlenkung war nämlich aus Bronze, die edler ist als Stahl. Grosse Querschnittsverluste an den Spanndrähten, die dann wegen mechanischer Überlastung rissen, waren die Folge. Bei Zugversuchen konnte keine Versprödung der Spannstähle festgestellt werden. Schäden wurden auch auf den freien Seilstrecken gefunden. Wegen eindringendem Wasser korrodierte zunächst die Verzinkung ab. Danach begann der Spannstahl zu korrodieren. Die Spanndrähte zeigten einen ungleichmässigen Korrosionsangriff mit muldenartigem Lochfrass. Obwohl der Querschnittsverlust in der Regel nicht besonders gross war, wurden oft gebrochene Drähte gefunden (**Bild 3.18**), die auf wasserstoffinduzierte Spannungsrisskorrosion hindeuteten, eventuell verursacht durch die Verzinkung. Korrodierte Spanndrähte waren über den ganzen Umfang der Schrägseile anzutreffen. Die stärksten Korrosionsangriffe wurden jedoch meistens in 6-Uhr-Lage beobachtet. Gegen die Mitte des Schrägseils hin war der Korrosionsangriff normalerweise schwächer.

Bild 3.18 Manhattan-Brücke in New York (links) und Korrosion sowie gebrochene Spanndrähte des Tragseils [Mayrbaurl 2000].

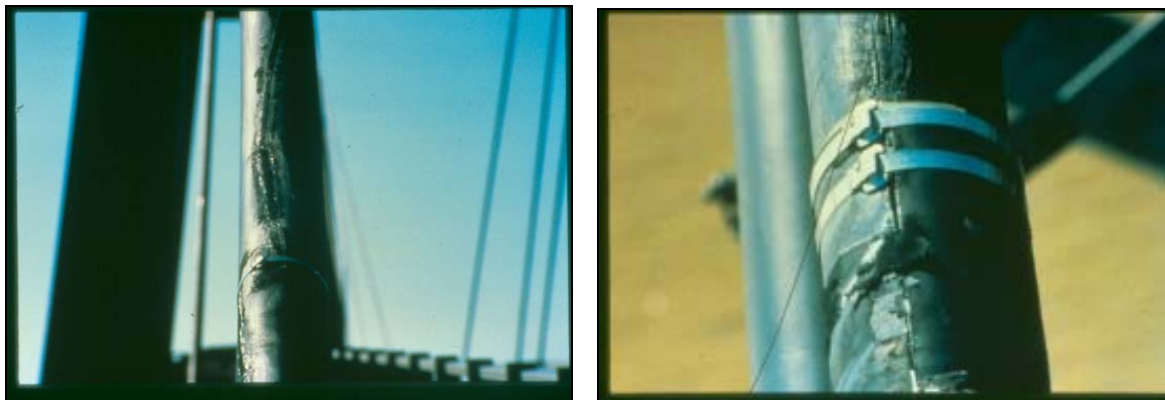
Bild 3.21 Risse im PE-Hüllrohr bei der Pasco-Kennewick-Brücke (Bilder Dr. W. Podolny).

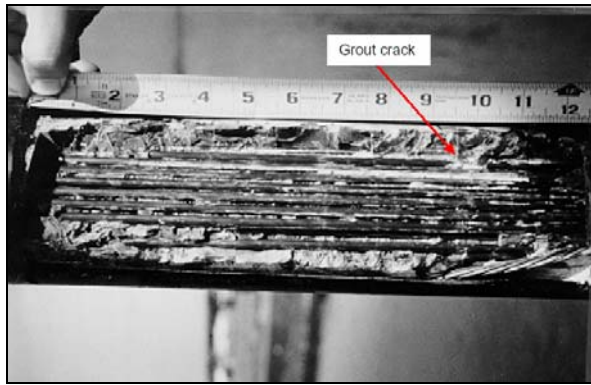
**Bild 3.22**

Risse im zementösen Füllgut bei der Pasco-Kennewick-Brücke [Frank 2004].

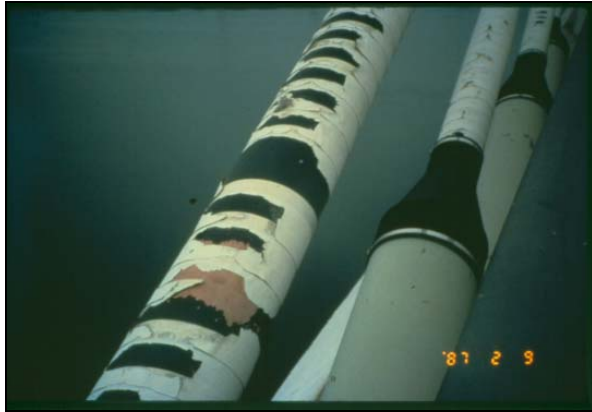
**Bild 3.23**

Ungenügende Langzeitbeständigkeit des Klebbandes gegen die Sonneneinstrahlung (Bild Dr. W. Podolny).
