4 Ankersysteme

4.2 Schäden in der Schweiz

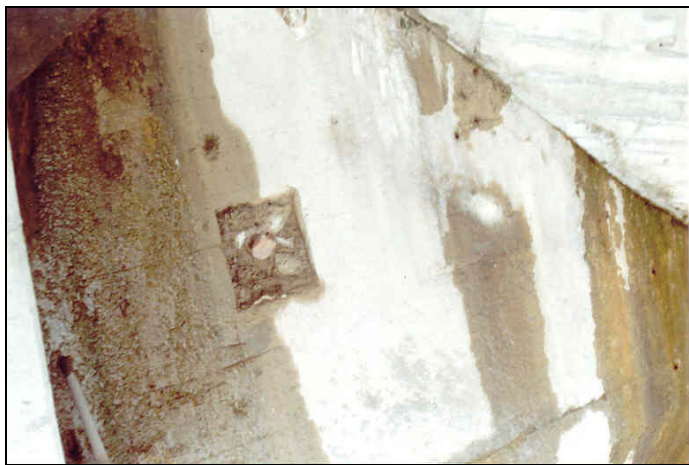
Bild 4.8

- Ungenügender Ankerkopfschutz: z.B. poröser, schlecht haftender Nischenbeton oder nur ein Anstrich von mangelnder Dauerhaftigkeit ohne Unterhalt / Erneuerung (**Bilder 4.8 und 4.9**).

Poröser, teils heraus bröckelnder, wasserführender Nischenbeton bei zwei Vollverbundankern (NW-01).

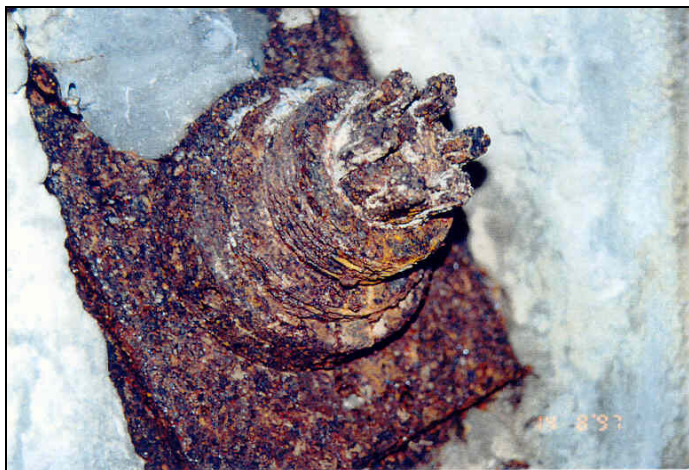
Bild 4.9

Ungenügender Ankerkopfschutz mit gravierenden Korrosionsschäden an Litzen-Vollverbundanker mit Zentralkeilverankerung (VSL 1968).

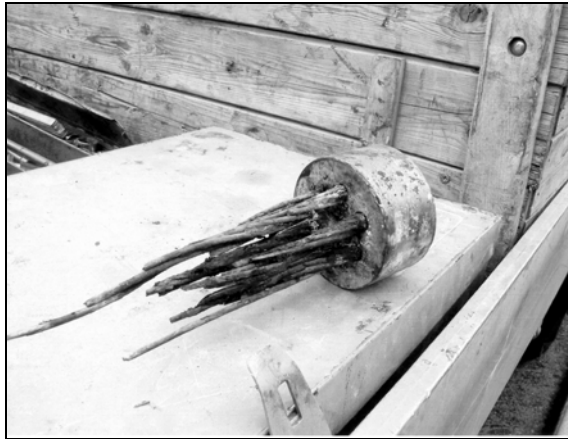
Bild 4.10

Die Hauptursache für die eingetretenen Schäden am Spannstahl ist die fehlende Abdichtung zwischen dem Ankerkopf und dem Hüllrohr des Ankers. Bei schräg fallenden Anker ist die Primärinjektion aus zementösem Füllgut zuoberst immer unvollständig. Weil überdies das plastische Füllgut der dort aufgeschnittenen Monolitzen oft Lücken aufweist oder weg geflossen ist, findet das hinter einer Mauer fast immer vorhandene Sickerwasser – das zudem noch häufig chloridhaltig ist – den Weg zum Spannstahl (**Bild 4.10 bis 4.12**).

Hinter dem Ankerkopf gebrochener Litzenanker infolge fehlender Abdichtung und chloridhaltigem Sickerwasser (VSL 1979, VD-10).

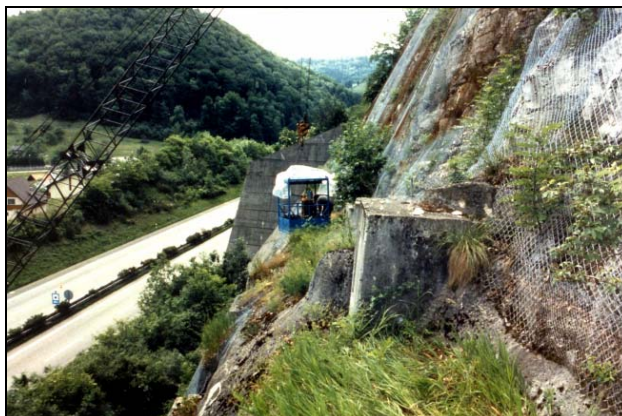
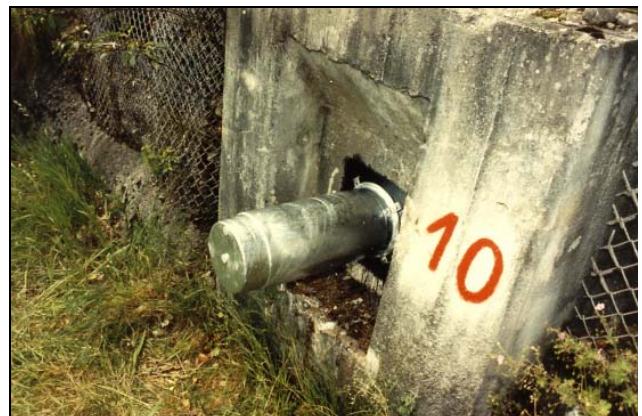
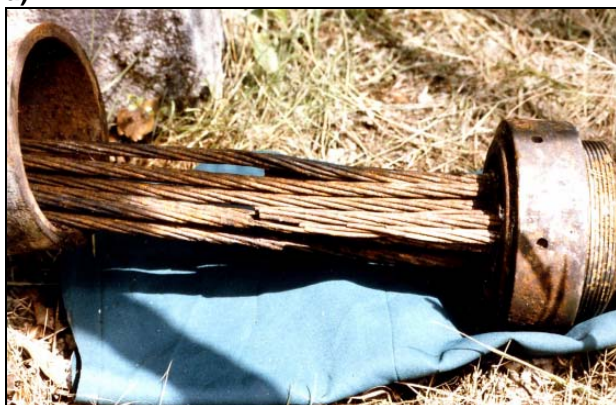
Bild 4.11

a) Felssicherung Dangeren über der A2 bei der Überprüfung der Kontrollanker, b) Kontrollanker vor dem Öffnen und c) infolge Korrosion gerissene Litzen (freie Länge ungenügend mit Fett geschützt).

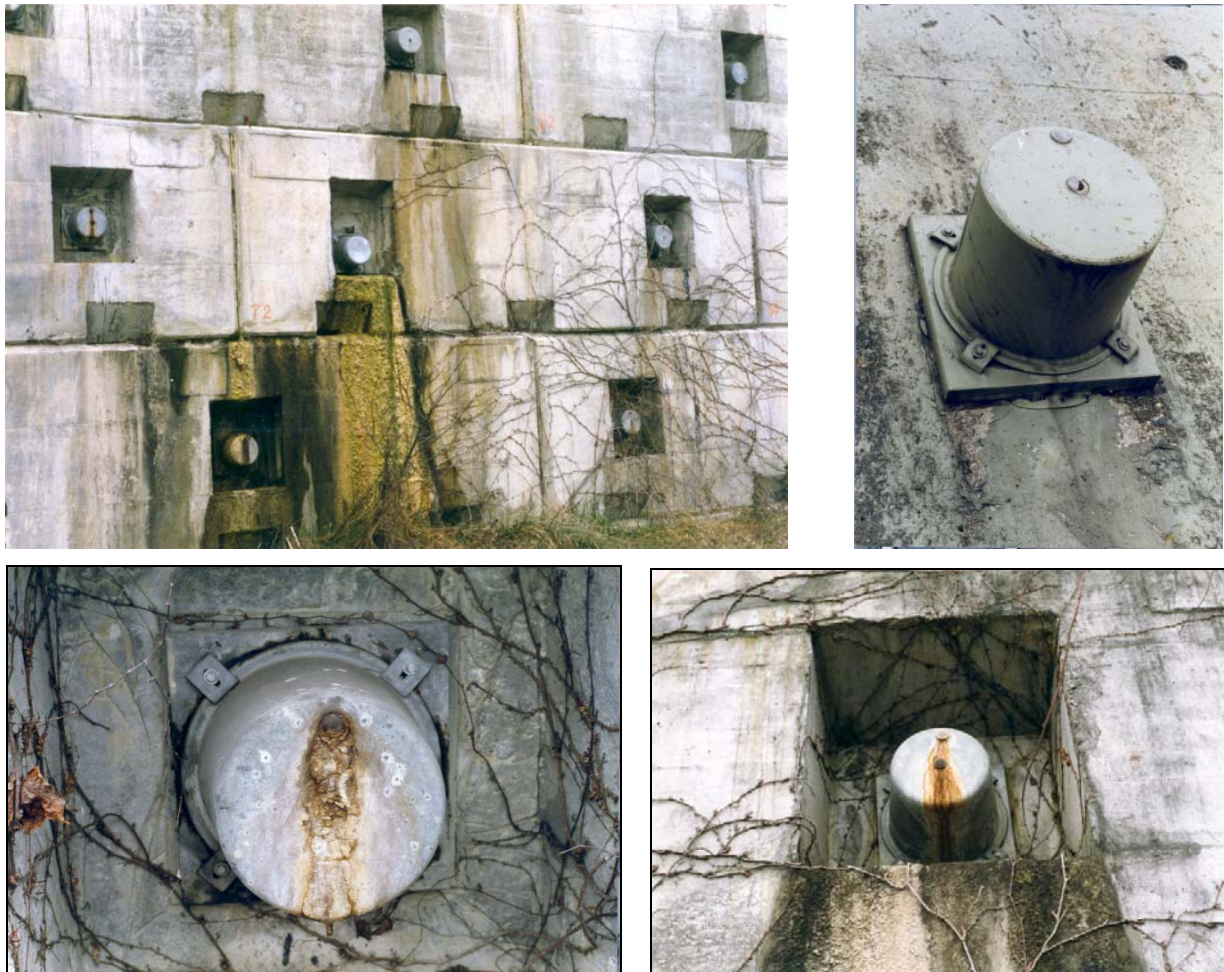
Bild 4.12 Wasserlauf aus dem Ankerkopfbereich bzw. aus der Ankerhaube und defekte Kunststoffdeckel in der Ankerhaube (**OW-01**).

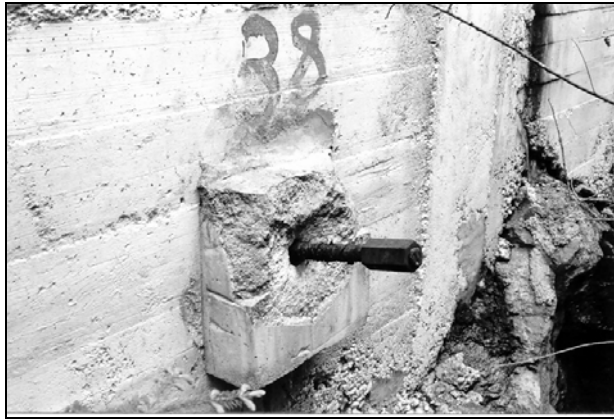
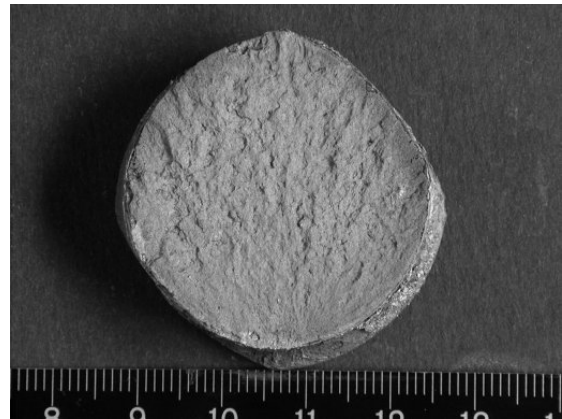
Bild 4.13 a) Weggesprengter Mörtelvorsatz infolge Sprödbbruch eines Stabankers im vordersten Bereich der Verankerungslänge, b) Bruchfläche des Ankers. Sprödbbruch ausgehend von Korrosionsnarbe (unten) (**SG-10**).

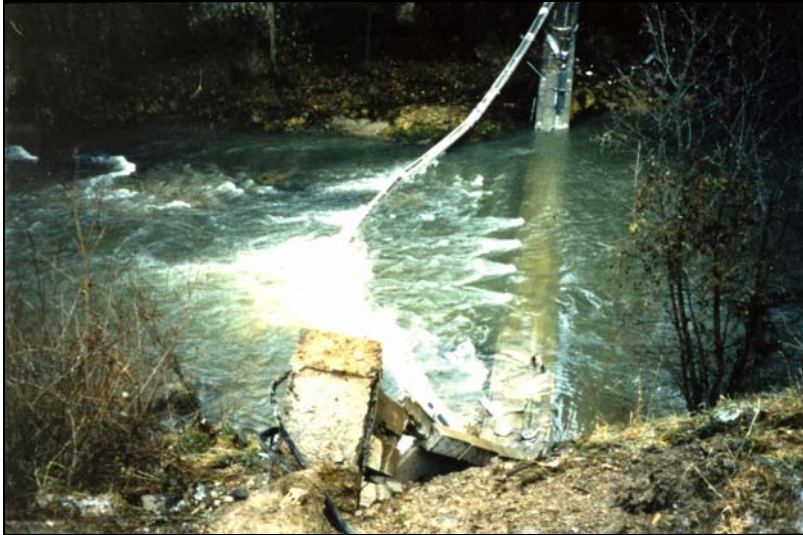
**Bild 4.15**

Brücke in Dietfurt nach dem Einsturz 1981 wegen des Versagens der drei permanenten Felsanker (SG-01). Bild P. Matt.

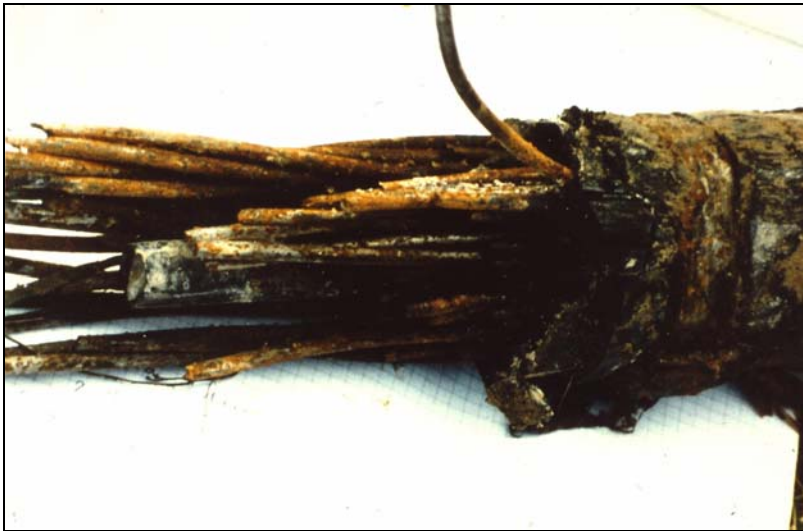
**Bild 4.16**

Korrosion an den Spanndrähten der Permanentanker der Brücke in Dietfurt (SG-01). Unterlagen von P. Matt.

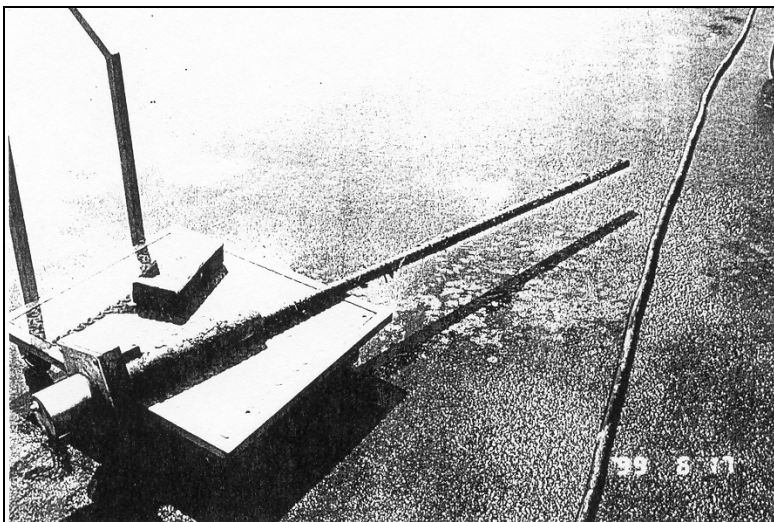
**Bild 4.17**

- Vorschädigung des Spannstahles durch unsachgemässe Lagerhaltung. Ankerstangen sind in den Jahren ca. 1978 bis 1982 vor dem Einbau ungeschützt im Freien, zum Teil sogar neben Strassen mit Tausalzeinsatz gelagert worden und wiesen deshalb beim Einbau bereits Korrosionsnarben auf, was verbreitet innert kurzer Zeit zu Sprödbrüchen infolge Spannungsrisskorrosion führte (**SG-08**, vermutlich auch **ZG-01**, **Bild 4.17**).

Gebrochener Einstabanker aus spannungsrisssensiblen Stahl 1080/1230. Sprödbrechung vermutlich infolge Vorschädigung (ZG-01).

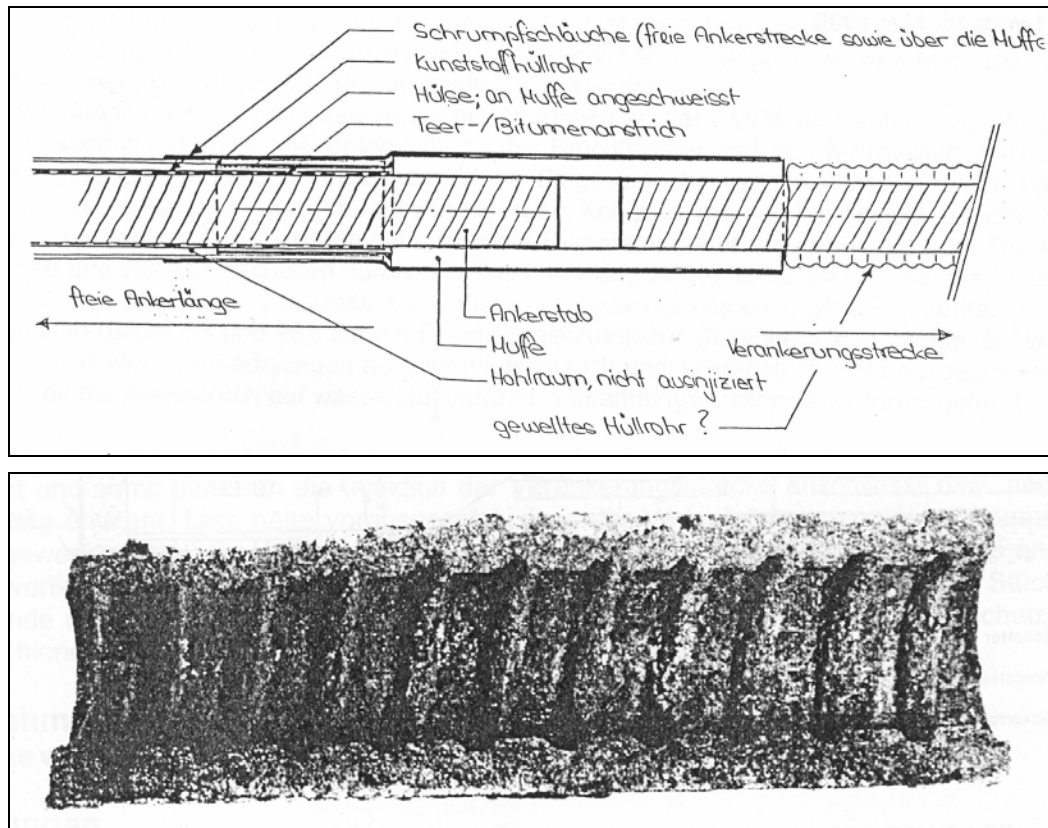
- Einsatz von "unausgegorenen" Sonderlösungen mit materialtechnischen und konstruktiven Mängeln. Dies betrifft insbesondere drei Objekte mit Mehrstabankern (**VS-05**, **OW-04** und **ZH-22**).
- Konstruktionsmängel am Ankersystem. An der Stützwand Portal Süd des Borntunnels sind z.B. an den nicht schweisbaren Muffen der Stabanker zwischen l_{fr} und l_v Blechhülsen für das Hüllrohr angeschweisst worden, was zu Längsrissen an den Muffen führte (**SO-01**, **Bild 4.18**).

Bild 4.18 Verbindungsmuffe (schematisch) und Ansicht der Rissfläche der längs gebrochenen Verbindungsmuffe, (SO-01).

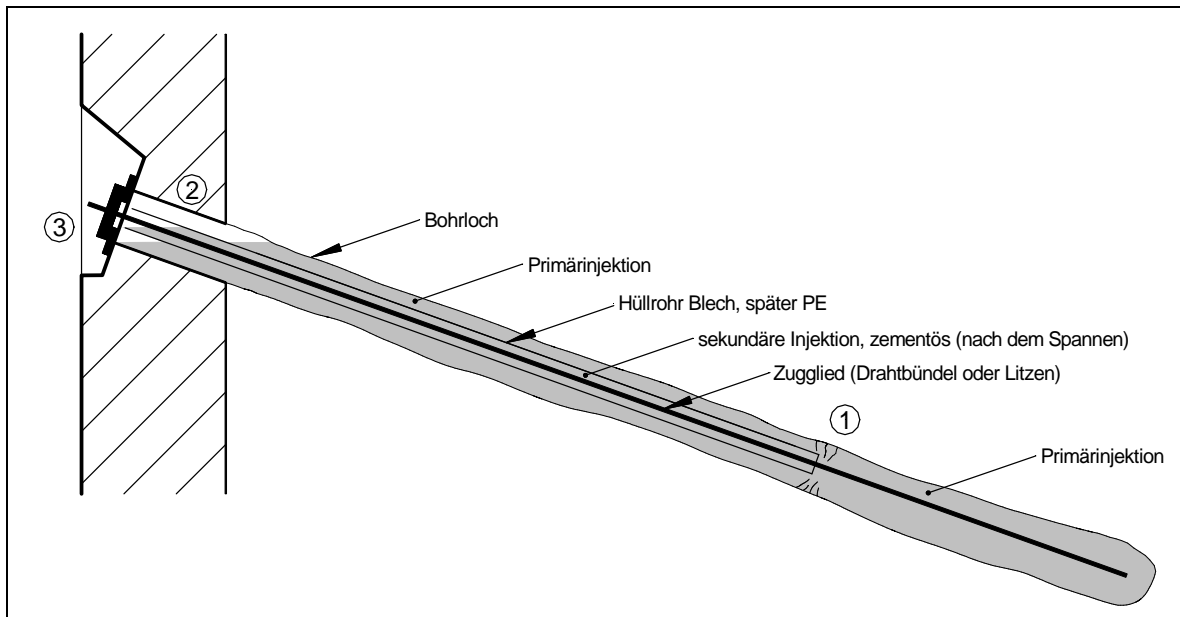
Bild 4.20 Vollverbundanker mit Schwachstellen, wo Wasser zum Spannstahl vordringen kann.

- ① Risse im zementösen Füllgut (Krafteinleitung)
- ② Unvollständige Primär- und Sekundärinjektion im Kopfbereich
- ③ Poröser, gerissener und/oder schlecht haftender Nischenbeton
- ① - ② Bei Anker mit nachträglicher Kraftzunahme können auch Risse im Bereich der ursprünglichen freien Länge auftreten, was bei Hüllrohren aus Blech zu Schäden führen kann.

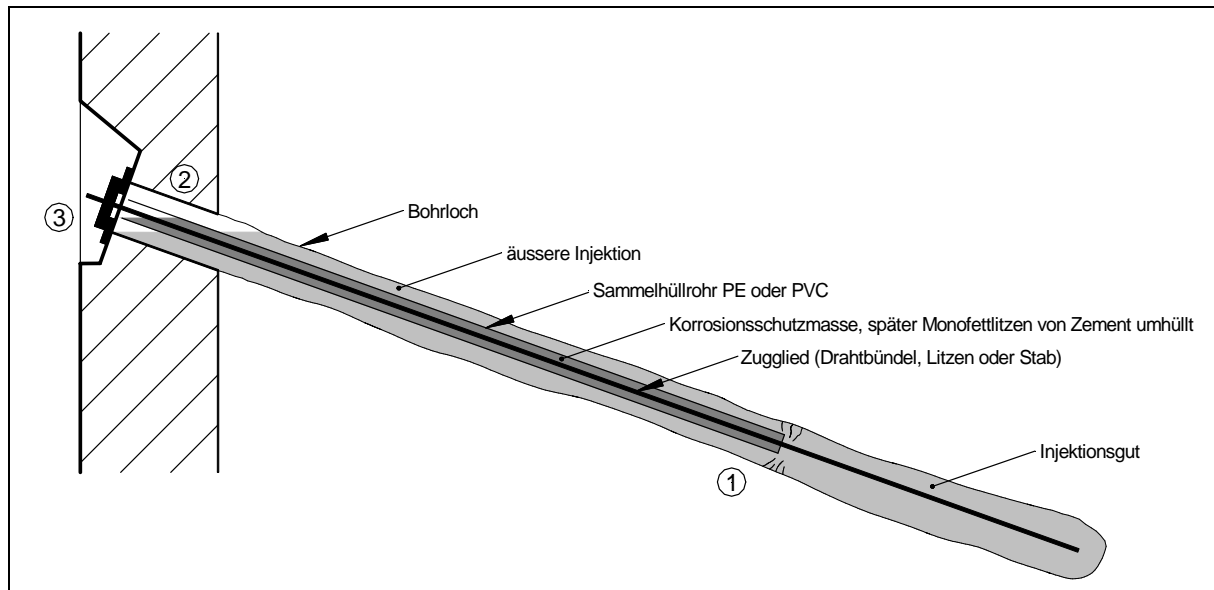
Bild 4.21 Freispielanker ohne "doppelten Korrosionsschutz" (bis etwa 1981/83) mit Schwachstellen, wo Wasser zum Spannstahl vordringen kann.

- ① Risse im zementösen Füllgut (Krafteinleitung).
- ② Unvollständige äussere Verfüllung im Kopfbereich, unvollständige innere Injektion oder weggeflossenes plastisches Füllgut (Korrosionsschutzmasse).
- ③ Fehlende Schutzhaube, poröser, gerissener und/oder schlecht haftender Nischenbeton.

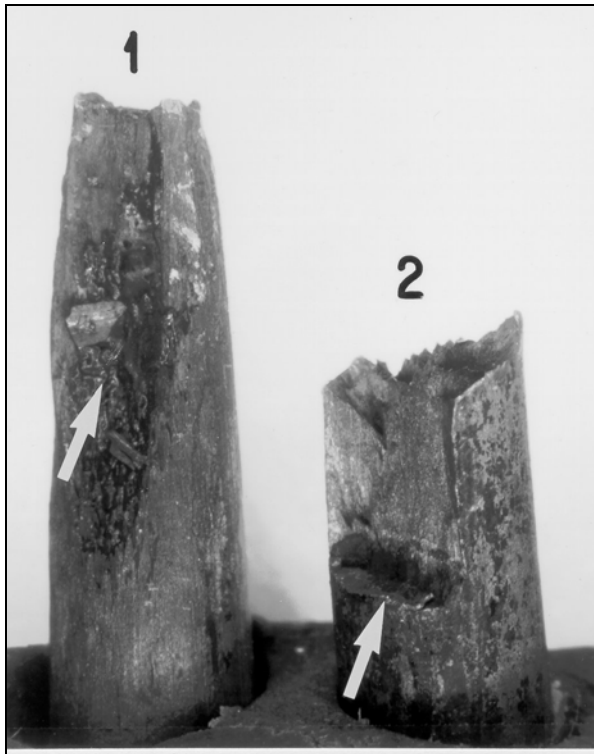
Bild 4.22

Sprödbrüche von Drähten eines 1978 eingebauten Litzenankers. Der Bruch erfolgte 1990 auf einem Spannungsniveau von $0.50 f_{tk}$ bei einer Spannungsänderung von weniger als $0.01 f_{tk}$ (Abheben des Ankerkopfes). Am linken Draht fand vorgängig Korrosion statt. Am rechten Draht ging der Bruch von einem Querriss aus (Spannungsrissskorrosion).

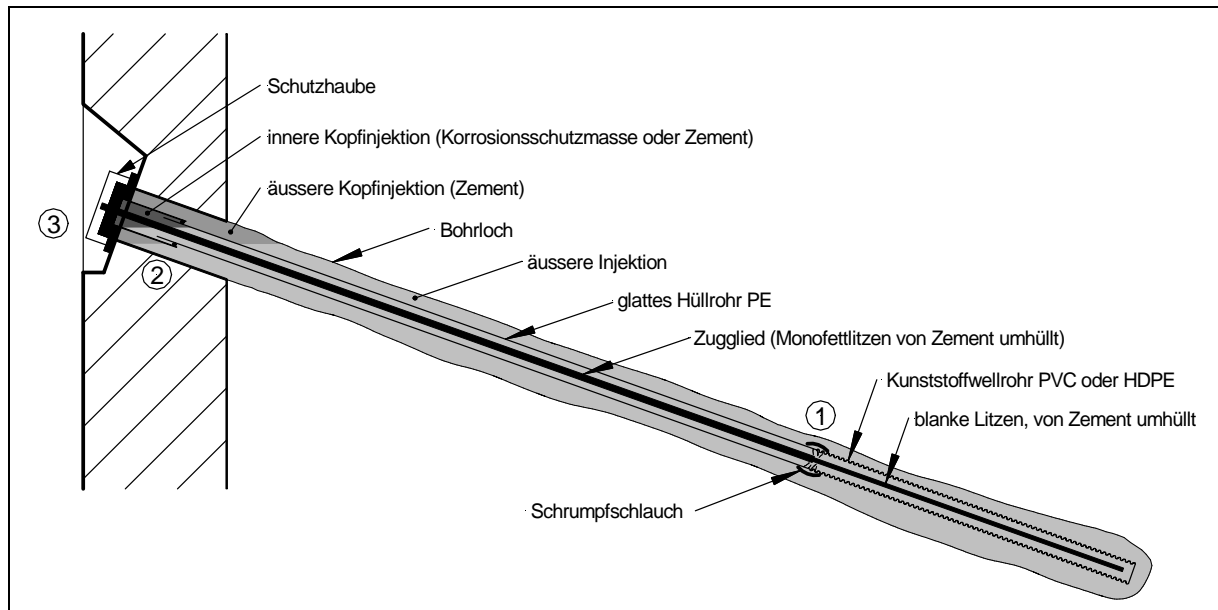
Bild 4.23 Freispielanker mit "doppeltem Korrosionsschutz" (ab ca. 1983 bis 1995) mit Schwachstellen, wo in Einzelfällen (Ausführungsmängel) Wasser zum Spannstahl vordringen kann.

- ① Verbindung Hüllrohre I_{fr} - I_v häufig verletzt beim Transport, Einbau oder Spannen. An dieser Stelle weist das innere Füllgut überdies Risse auf (Krafteinleitung).
- ② Abdichtung innerer Ankerstützen - Hüllrohr nicht immer erfolgreich ausgeführt. Äussere Kopfinjektion nicht immer vollständig gelungen: plastisches Füllgut (Korrosionsschutzmasse) kann wegfließen.
- ③ Poröser, gerissener und/oder schlecht haftender Nischenbeton.

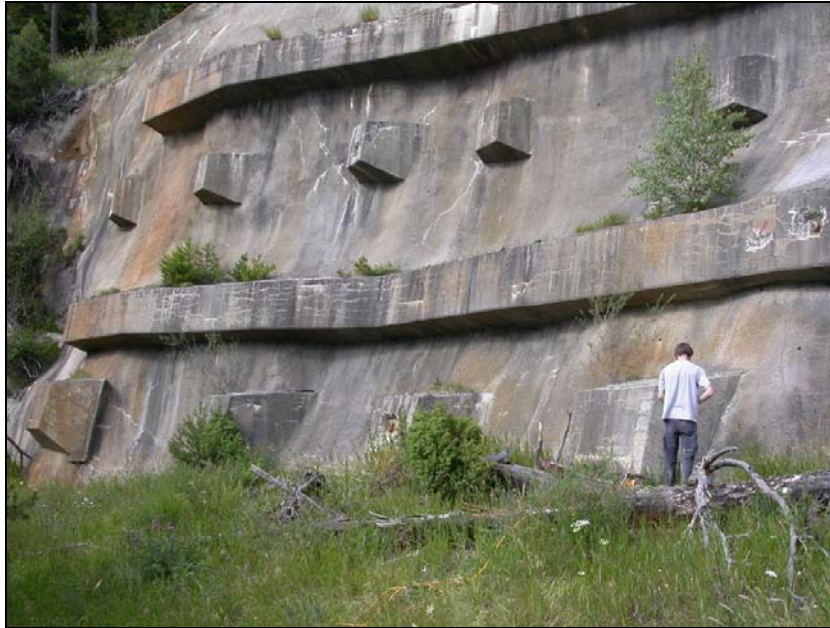
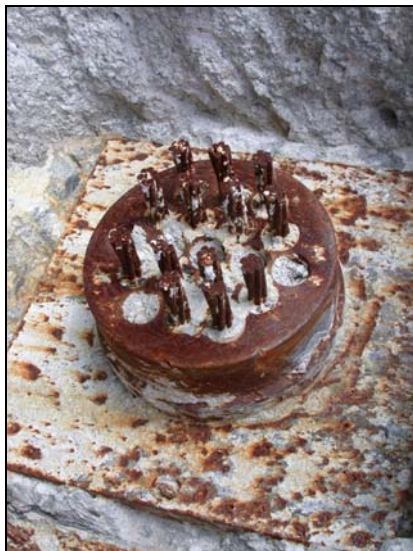
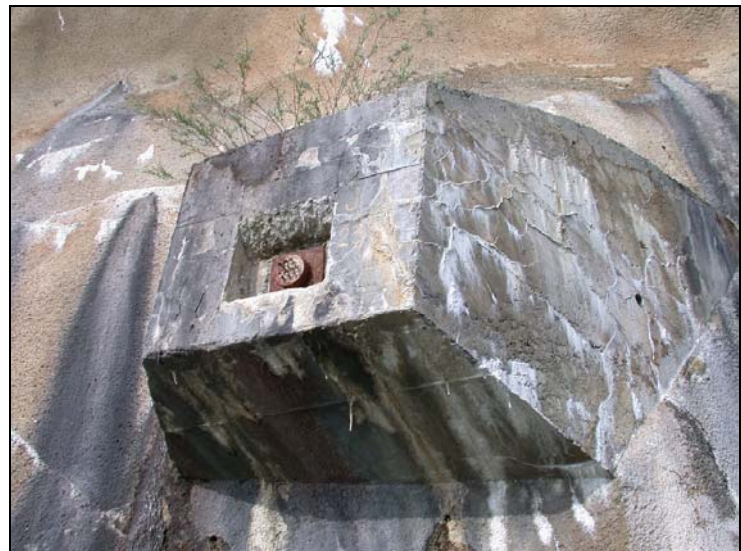
Bild 4.24 Risse im Beton einer Verankerung wegen der Alkali-Aggregat-Reaktion und dadurch Wassereintrag in den Ankerkopfbereich und Korrosion am Ankersystem.
