Anhang 1: Spann- und Schrägseilssysteme: Kurzbeschreibung ausgewählter Objekte.

A5 – Tü 73, Lehnenviadukt Tüscherz – Alfermée**BE-14**

Bauherr:	Tiefbauamt des Kantons Bern
Bauwerksart:	Balkenbrücke aus vorgespannten Elementträgern
Bauwerksfunktion:	Strassenverkehr
Baujahr:	1971 / 1972

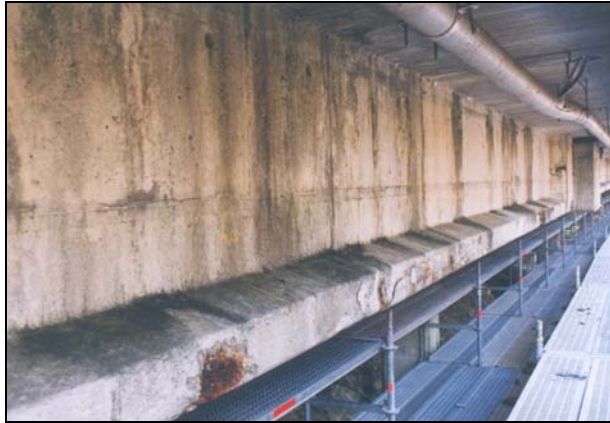
An allen untersuchten Trägern, insbesondere an der Untersicht der Flansche auf der Seeseite, waren umfangreiche Wasserläufe, Rostflecken und Abplatzungen erkennbar (**Bilder 2 bis 5**).

Das stark chloridhaltige Wasser konnte durch Belagsschäden, den undichten Anschluss zwischen Belag und Bordürenelement und bei den Verankerungen der Leitplankenpfosten in die Fuge zwischen Bordürenelement und Ortbetonplatte eindringen und bis an die Spanndrähte im unteren Trägerflansch gelangen (**Bild 6**). Mit der Zeit bildeten sich sehr hohe Chloridkonzentrationen im Stahlbeton. In 30 bis 40 mm Tiefe wurden im unteren Flansch und im Steg rund 1.0 bis 2.5 M.% Chloride bezüglich Zementmasse gemessen.

Bild 2: Wasserläufe.

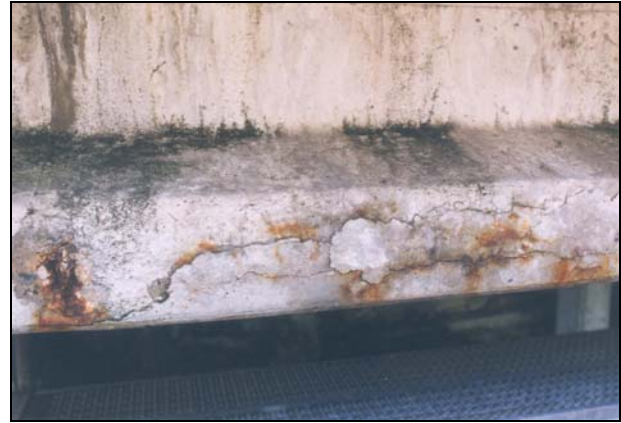
Bild 3: Abplatzungen.

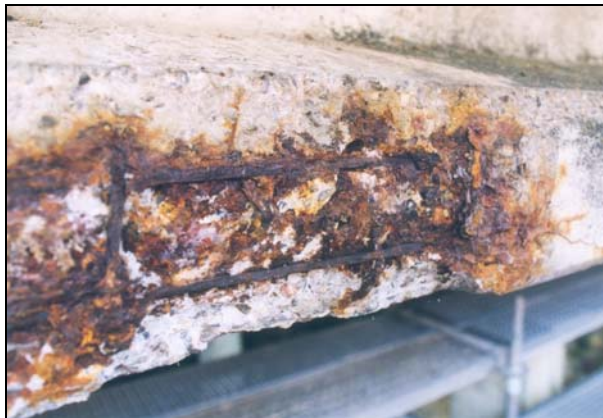
Bild 4: Starke Bewehrungskorrosion.

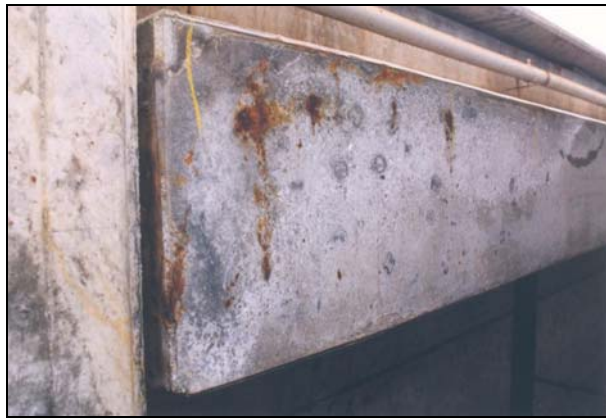
Bild 5: Korrosionsspuren am Trägeranfang (Untersicht eines Trägerunterflansches).

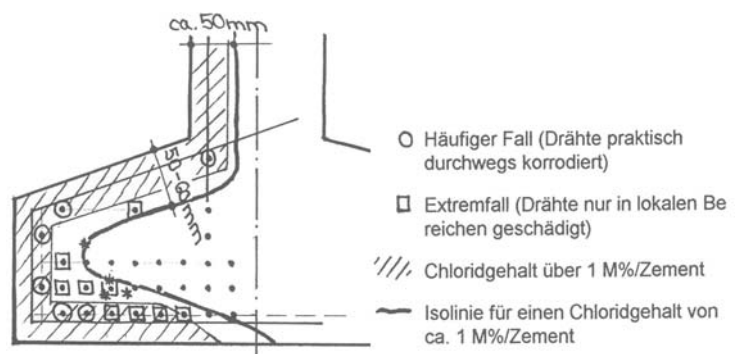
Der Spitzenwert im unteren Flansch betrug in der Tiefenstufen von 30 bis 40 mm über 4.0 M.%. Aufgrund der teilweise sehr starken Lochkorrosion im unteren Flanschbereich musste lokal mit Querschnittsverlusten von bis zu 100% an Bügeln und Spanndrähten gerechnet werden. Bei sehr exponierten, oberflächennahen Spanndrähten musste angenommen werden, dass sie weitgehend geschädigt waren (**Bild 7**).

Bild 7: Chloridkontamination.

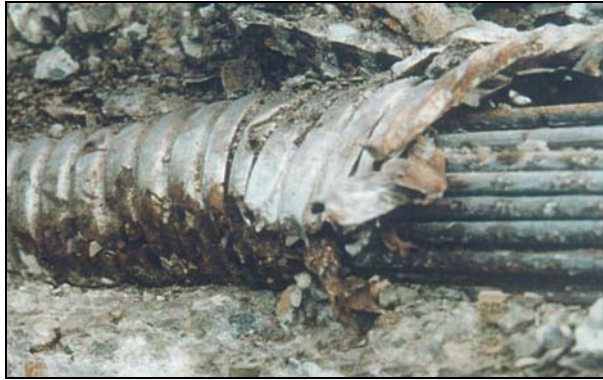
Die Überführung wurde 1999 nach 37-jähriger Nutzungszeit im Zuge des Baues der SBB-Linie „Bahn 2000“ abgebrochen. Dies ermöglichte eine Inspektion der Spannglieder während der Abbrucharbeiten mittels zerstörender Prüfungen (Sondieröffnungen). Die Zustandsuntersuchung erfolgte im Rahmen des ZEBRA-Projektes (Zustandserfassung von Brücken bei deren Abbruch). Die Verbindung einzelner Wellhüllrohre und die Anschlüsse an Verankerungen bzw. Verzweigungen geschahen mittels Muffen und Dichtungsbändern. An den Hüllrohren zeigten sich Oberflächenanrostungen unter dem Dichtungsband infolge von Feuchtigkeitseinschluss und fehlender Alkalinität. Korrosionserscheinungen an den Spanngliedern traten vorwiegend in den beiden Randfeldern auf. Dort kam es v. a. in einem Randfeld zu starken Anrostungen und lokalen Durchrostungen der Hüllrohre sowie zu Korrosionsspuren am Spannstahl. Die Hüllrohre waren vorwiegend auf den Unterseiten oder an den Aussenseiten parallel zum Trägerrand korrodiert. Da der Korrosionsangriff von aussen nach innen stattgefunden hatte, wurde ausgeschlossen, dass die Schadstoffinfiltration über Entlüftungs- oder Injektionsleitungen stattfand (**Bilder 3 bis 4**). Auf Grund der beobachteten Ausweitung der Korrosion längs der Hüllrohre ist zu vermuten, dass sich das Sickerwasser auch entlang des Spanngliedes ausbreiten konnte (sog. Längsläufigkeit).

Bild 3: Korrosionsangriff an Unterseite.

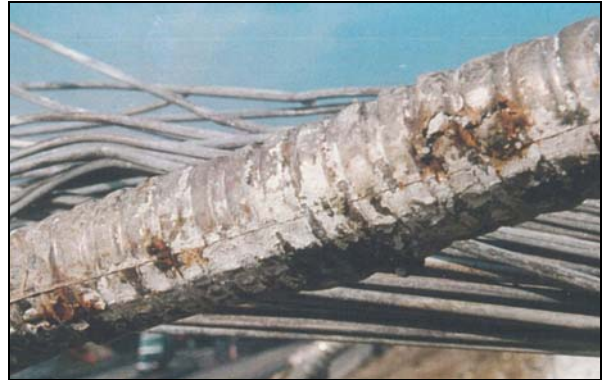
Bild 4: Korrosionsangriff an der Seite.

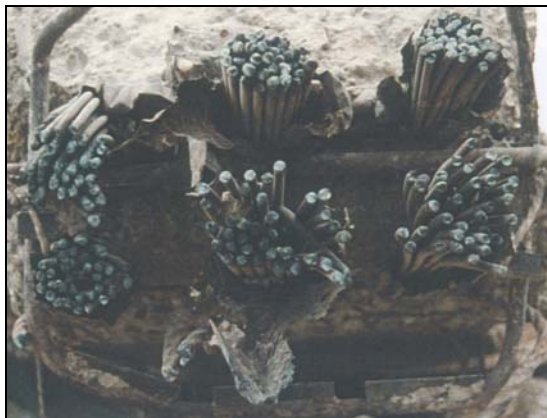
An der Unterseite der Spannglieder in Hoch- und Tiefpunktbereichen wurden Hüllrohr-Deformationen sichtbar (**Bild 5**). An den Bügeln \varnothing 20 mm, die als Auflager für die Spannglieder dienten, waren Metallkonsolen angeschweisst. Die Hüllrohrdeformation könnte beim Einziehen der vorgefertigten schweren Spannglieder über die angeschweissten Konsolen entstanden sein. Im Tiefpunkt in Brückenmitte (Sprühnebelbereich) kam es zu stärkeren Korrosionserscheinungen, insbesondere die eingedrückten Hüllrohrunterseiten waren stark angerostet, begünstigt durch die Deformationen und ggf. resultierenden Oberflächenverletzungen.

Bild 5: Deformierte Hüllrohre (Unterseite).

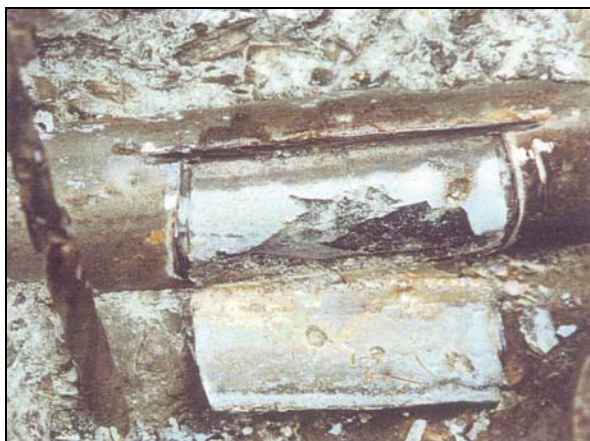
Bild 2:

Im Jahre 2001 wurde der Zustand der Brücke mit ausführlichen Untersuchungen grösstenteils zerstörungsfrei ermittelt. Um den Zustand der Vorspannung zu kontrollieren, wurden alle Spannischen der Stielvorspannung überprüft und bei der Längsvorspannung ein Ankerkopf und zwei Hüllrohrabschnitte freigelegt. Da am Hüllrohr der Längsvorspannung nur geringe oberflächliche Korrosionsspuren entdeckt wurden und eine Stichprobe eine ordnungsgemässe Verfüllung des Spanngliedes mit zementösem Füllgut ergab, wurde der Spannstahl nicht freigelegt (**Bild 2**). Auch der freigelegte Ankerkopf der Längsvorspannung offenbarte nur leichte Korrosionsspuren. Gesamthaft wurde der Zustand der Längsvorspannung auf Grund dieser Befunde als gut bewertet.

Hüllrohr der Längsvorspannung oberflächlich angerostet.

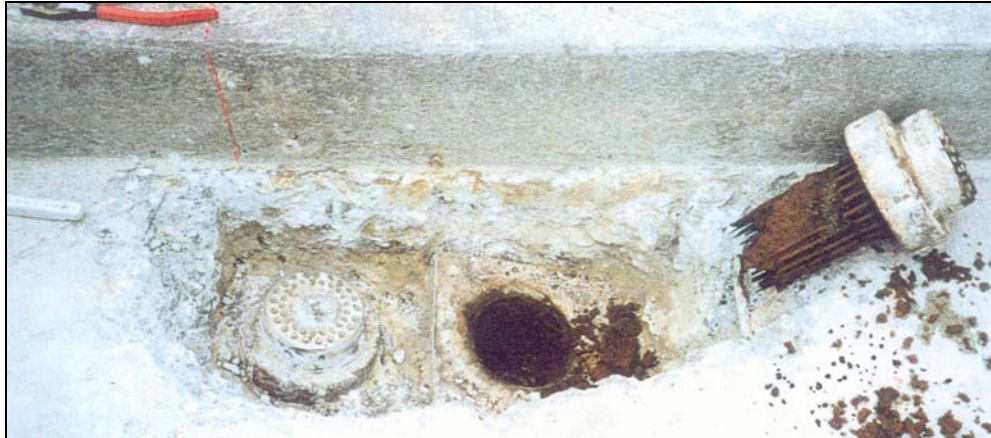
Die Vorspannung der Rahmenstiele ergab ein anderes Bild. Bei einer Spannische war auf der Fahrbahnplatte ein Riss im Beton sichtbar. Dieser reichte bis zur Stielverankerung in der Nische und ermöglichte chloridhaltigem Oberflächenwasser den Zugang zum Verankerungsbereich. Der freigelegte Ankerkopf konnte von Hand entfernt werden. Im Spannglied offenbarte sich, dass das Spannglied entweder nicht vollständig ausinjiziert worden war oder sich das zementöse Füllgut gesetzt hatte. Das chloridhaltige Wasser ist jedenfalls bis zu den Spanndrähten vorgedrungen. Alle Drähte waren durchkorrodiert (**Bild 3**). Nach diesem alarmierenden Befund wurden die anderen drei Ankernischen der Stielvorspannungen ebenfalls freigelegt. In allen Ankernischen konnten vergleichbare Injektionsmängel und Korrosionsschäden beobachtet werden.

Bild 3: Ankerkopf mit durchkorrodierten Drähten.

Primär wurde der massive Schaden auf das fehlende Füllgut im Verankerungsbereich zurückgeführt. Sekundär wurden konstruktive Gründe ausgemacht. Die Fahrbahnplatte, in der die Stielvorspannung verankert war, wurde nicht durch einen Belag oder eine Abdichtung vor schadstoffhaltigem Oberflächenwasser geschützt. Ausserdem wurden für die Spannnischen generell glatte Abschalungen verwendet, die anschliessend ausbetoniert wurden. Entlang dieser Schichtgrenzen konnte (chloridhaltiges) Wasser in die Konstruktion eindringen und die entsprechenden Korrosionsschäden an der Verankerung und der umgebenden schlaffen Bewehrung verursachen (**Bild 4**).

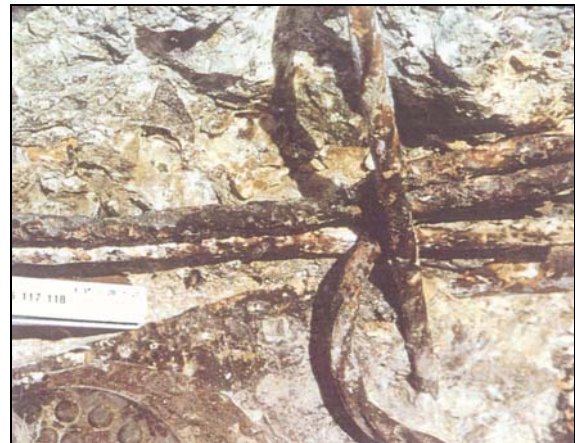
Bild 4: Korrosion der schlaffen Bewehrung neben der Spannische.

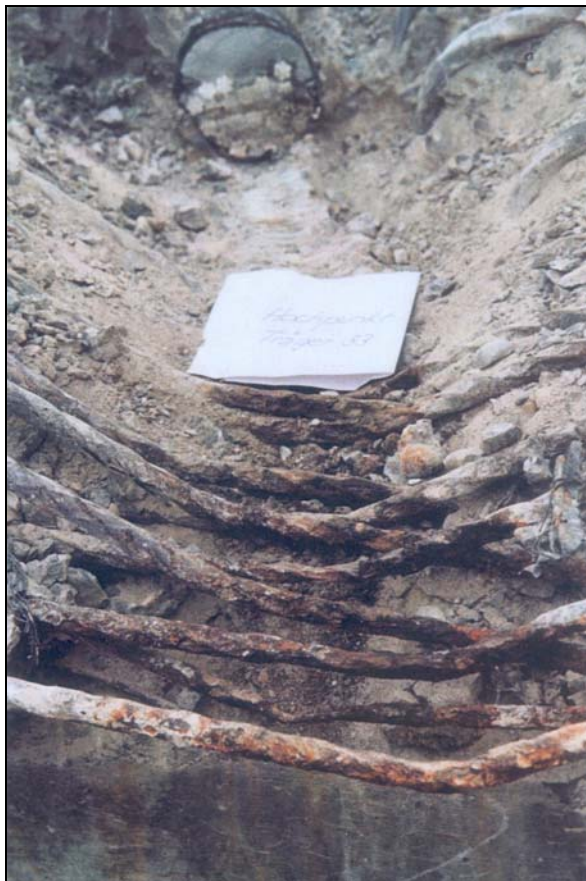
Die beim Abbruch freigelegten Kunststoffhüllrohre der Längsvorspannung wiesen in den Umlenkbereichen Deformationen auf. Die Hüllrohre hatten sich v. a. in den Hochpunkten durch die aufgezwungene Krümmung, sowie durch das starke Anziehen der Befestigungsdrähte der Metallhalbschalen von den Entlüftungstützen und durch die Betonauflast verformt. Das Spannen der Litzen führte ausserdem zu Perforationen an der Unterseite der sehr dünnwandigen PE-Hüllrohre (aus der ersten Hüllrohrgeneration); d.h. die nach innen gerichteten Hüllrohrrippen wurden durchgescheuert. Eindringendes Wasser und Chloride führten zu vereinzelt Korrosionsstellen an den Litzen im unteren Bereich des Spanngliedes (**Bilder 3 bis 5**).

Bild 3: Bewehrung unter einem deformierten Hüllrohr.

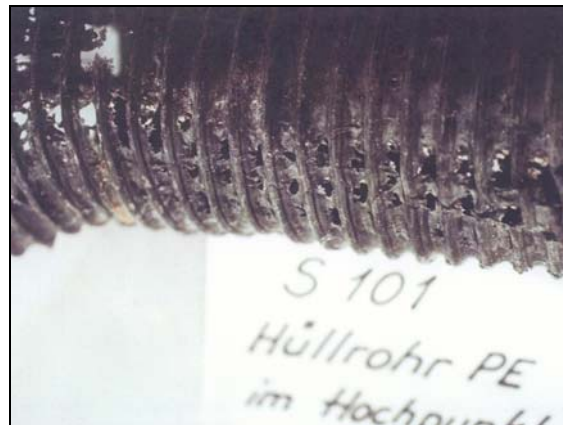
Bild 4: Perforiertes Hüllrohr.

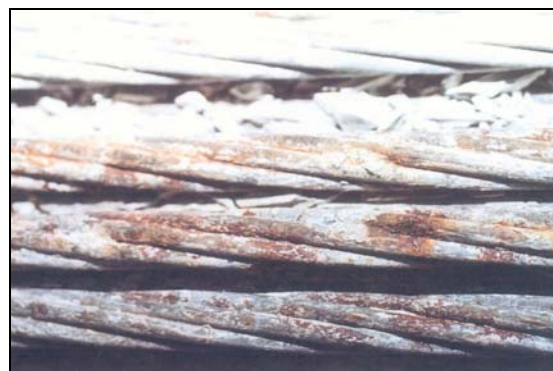
Bild 5: Korrosion an den Spannlitzen.

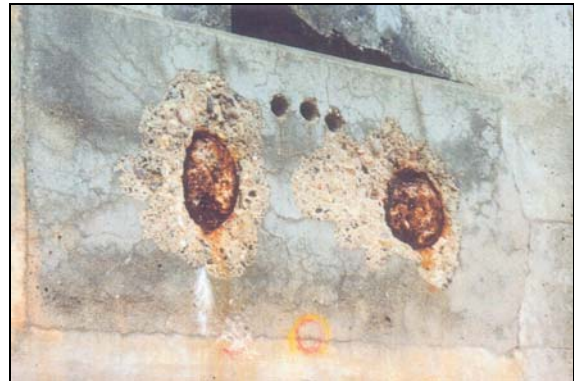
Die Abdeckhauben der Verankerungen der Querjochspannglieder waren an den Stirnseiten mit einer 10 mm Mörtelschicht nur unzureichend überdeckt (**Bild 6**). Korrosion an den Schutzhauben, stellenweise auch durchkorrodierte Schutzhauben und erhöhte Chloridgehalte im zementösen Füllgut des Verankerungsbereiches verdeutlichten diesen konstruktiven Schwachpunkt. Das Füllgut in der Schutzhaube vermochte trotzdem die Klemmen und die Litzenüberstände weitgehend vor Korrosion zu schützen.

Bild 6: Verankerung der Querjoch.

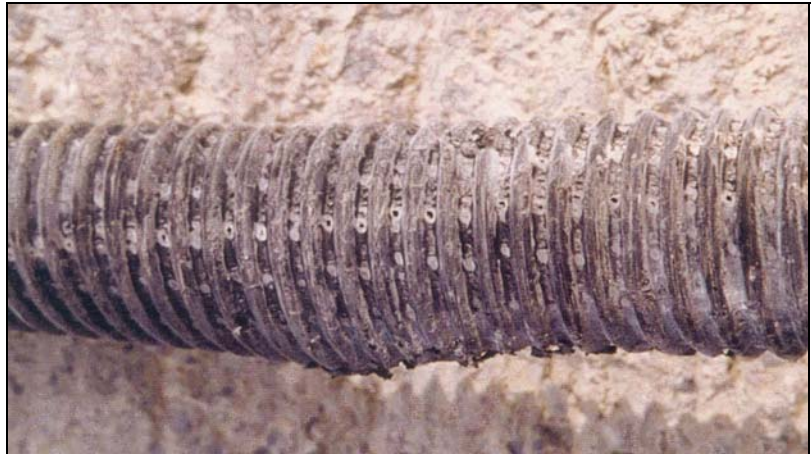
Bild 3: Perforiertes PE-Hüllrohr (Anpressseite).

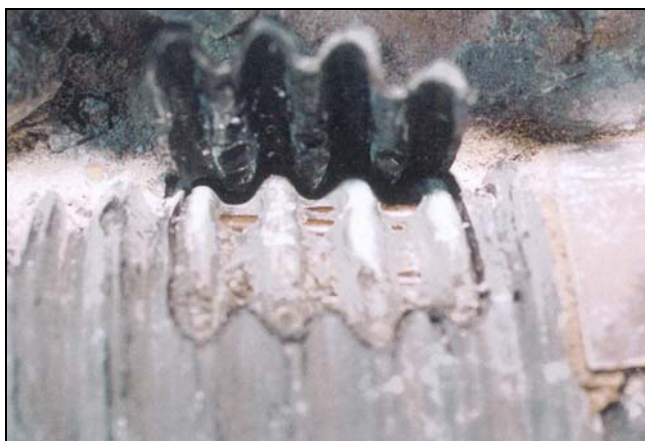
Die auf der Deponie geöffneten Hüllrohre in den Hoch- und Tiefpunkten der Spannglieder zeigten eine teilweise mangelhafte Verfüllung, bedingt durch die an das Hüllrohr angespressten Litzen (**Bild 4**). In zwei Fällen war das zementöse Füllgut auch durchfeuchtet und von geringerer Festigkeit. An diesen Stellen wiesen die Litzen lokale und punktuelle Anrostungen auf. Lokale Anrostungen der Litzen durch äussere Feuchtigkeitseinwirkung traten auch im Trägerelement-Fugenbereich auf (**Bild 5**). Dieser Korrosionsbefund stand einerseits im Zusammenhang mit der unvollständigen Verfüllung im Anpressbereich der Litzen an das Kunststoffhüllrohr und andererseits mit dem feuchten Füllgut. Die Feuchtigkeitseinfiltration in das Hüllrohr war über die Elementfuge sowie die Hüllrohrmuffe oder über die Entlüftungsleitung möglich. Da es beim vorliegenden Kunststoffhüllrohr bei dieser Feuchtigkeitseinwirkung zu keiner Hüllrohrkorrosion kommen konnte, ging die Schutzfunktion des Hüllrohres für den Spannstahl nicht verloren. Das Feuchtigkeitsangebot im zementösen Füllgut blieb damit eingeschränkt, so dass sich die Spannstahlkorrosion nur sehr langsam entwickeln konnte.

Bild 4: Litzen sind im Tiefpunkt an die Hüllrohrwand gepresst worden (keine alkalische Einbettung).

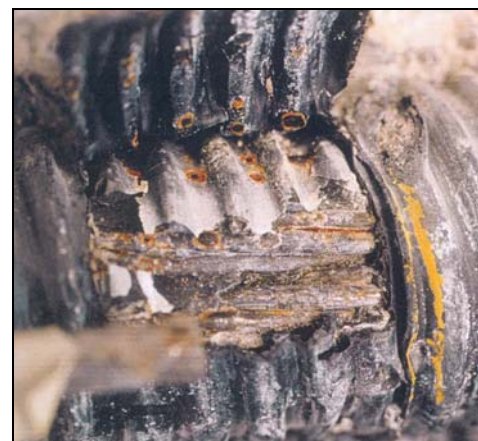
Bild 5: Korrosion am Spannstahl bei einem Hochpunkt.

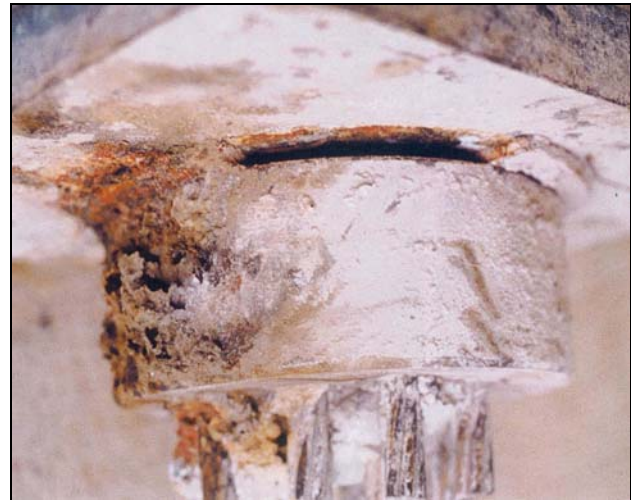
zwischen Ankerkopf und Ankerplatte angeordnet waren, gelangte zwar stellenweise Feuchtigkeit in das Innere des Ankerkopfes bzw. der Trompete (**Bild 6**). Die vollständige Verfüllung im Inneren der Verankerung verhinderte jedoch Korrosionsschäden am Spannstahl.

Bild 6: Spalt zwischen Ankerbüchse und –platte.

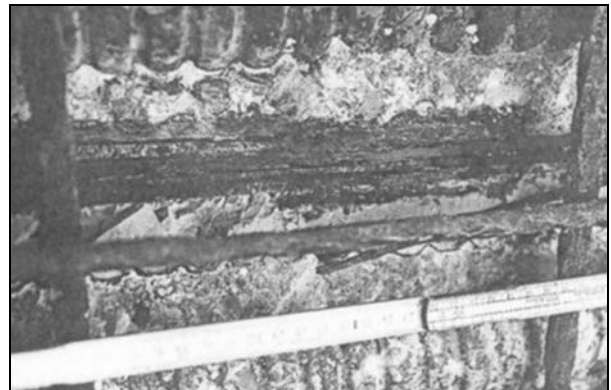
Bild 3: Durchkorrodiertes Hüllrohr und durchkorrodierte Spanndrähte.

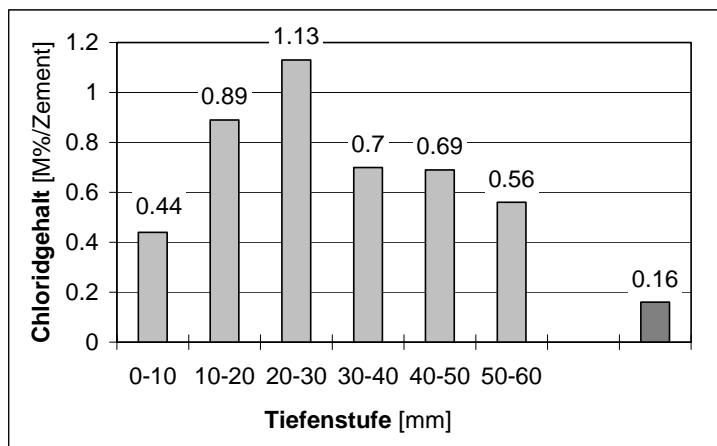
Bild 4:

- Über das ganze Bauwerk existierten ungefähr 200 Stellen mit einer Korrosionswahrscheinlichkeit der Spannglieder von 50% oder mehr. Für ca. 10% der Stegfläche musste mit einer Korrosionswahrscheinlichkeit der Bewehrung von mehr als 50% gerechnet werden. Bei den Fugen der Einhängeträger war mit Korrosion zu rechnen.
- Bei Sondierungen wurden 9 Stellen mit durchgerosteten Hüllrohren und Querschnittsverminderungen an den Spanndrähten bis maximal 15% festgestellt. Von den 52 Drähten eines Spanngliedes waren maximal sechs geschädigt.
- Der Chloridgehalt im zementösen Füllgut betrug bis zu 0.16 M.% bzgl. Zement (**Bild 4**).

Chloridprofil im Steg, von aussen nach innen, Chloridgehalt in M.% bzgl. Zement. Die Überdeckungen an dieser Stelle wurden mit 20 bis 25 mm (1. Lage der Bewehrung), 40 mm (2. Lage) und 50 mm (Hüllrohr) bestimmt. Der letzte Wert, 0.16 M.%, wurde im zementösen Füllgut bestimmt.

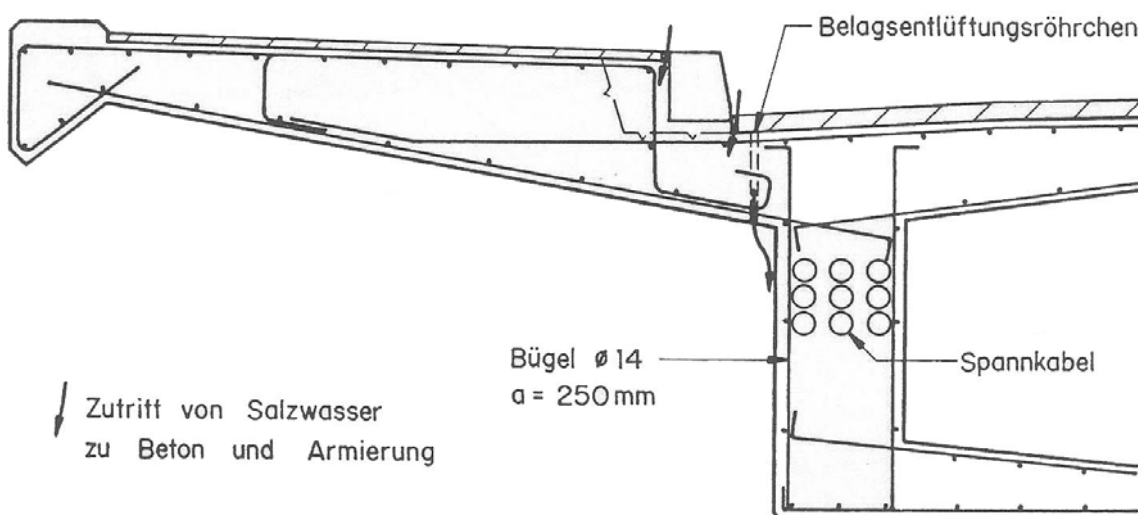
Bild 5: Belagsentlüftungsröhrchen und Wasserwege.

Die Korrosionsschäden an den Spanngliedern sind dadurch entstanden, dass über viele Jahre chloridhaltiges Wasser über die Belagsentwässerungsröhrchen, über undichte Fahrbahnübergänge und über das undichte Entwässerungssystem sowie über den wenig dichten Überdeckungsbeton zum Spannstahl gelangen konnte.

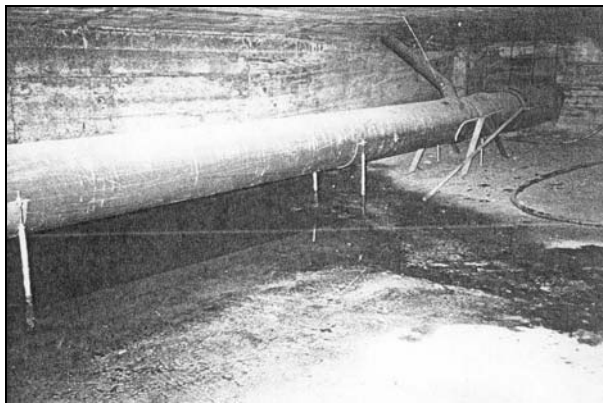
Nachdem im Jahre 1997 im Rahmen einer ersten detaillierten Untersuchung von zwei Hohlkästen (von insgesamt 145 Stück) örtlich starke Vernässungen und hohe Chloridgehalte festgestellt worden sind, führte man weitere, umfassende Zustandserfassungen an der gesamten Brückenkonstruktion durch, und legte im Anschluss ein Instandsetzungsprogramm für das Bauwerk fest. Die Wasserzutritte erfolgten über die undichte Abdichtung der Fahrbahnplatte, über undichte Entwässerungsschächte und -leitungen sowie über Elektrorohre \varnothing_a 59 mm (**Bilder 4 und 5**). Besonders die untere Kastenplatte wies sehr hohe Chloridgehalte auf.

Bild 4: Undichte Entwässerungsleitung.

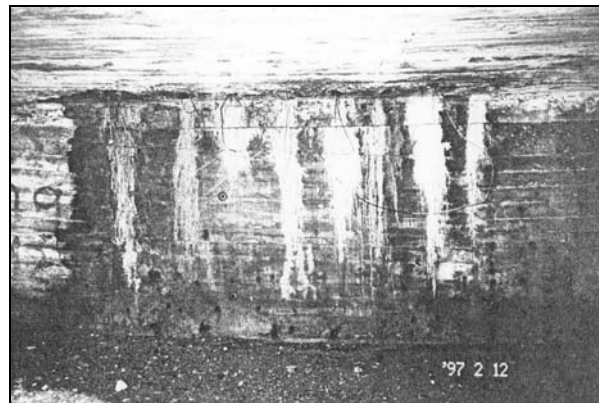
Bild 5: Wassereintritt durch Elektrorohre.

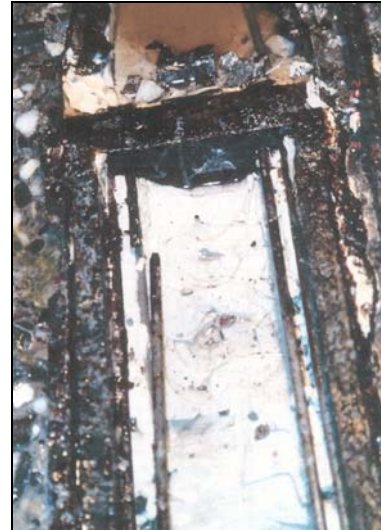
Bild 7: Freigelegter Z-Anker mit Drahtbruch

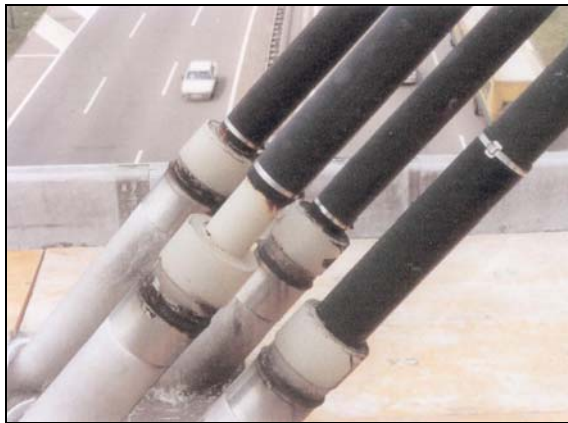
Drähte, die sich an der Oberfläche des zementösen Füllgutes befanden, wiesen leichte Korrosionsspuren auf. Eine Offenlegung der Füllgutsäule knapp oberhalb der Stahltrumpeten ergab aber, dass kein Wasser durch die Verletzung im Hüllrohr bis in die weiter unten befindlichen Füllgutbereiche durchsickern konnte. Auch im oberen Spanngliedbereich wurden Bandagen verwendet, um Inspektionsöffnungen zu verschliessen, mit deren Hilfe die Vollständigkeit der Injektion nach dem Verpressen überprüft worden war. Auch in diesen Seilabschnitten zeigten sich Beschädigungen der versprödeten Bandagen. Je nach Zustand der Bandage waren die Drähte lokal korrodiert (**Bilder 2 bis 5**).

Bild 2: Muffenbereich unten.

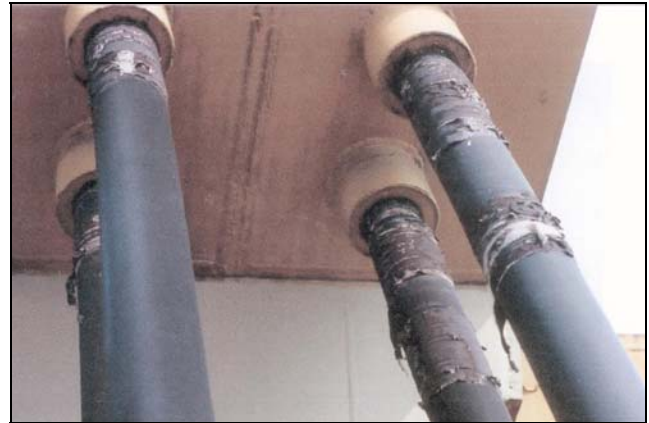
Bild 3: Muffenbereich oben (mit versprödeten Bandagen).

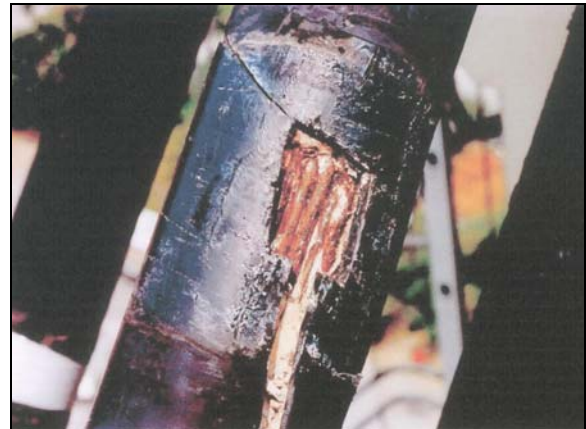
Bild 5: Risse im PE-Hüllrohr sowie Drähte mit Korrosionsspuren (verursacht von Kerben einer unvorteilhaften Inspektionsöffnung).

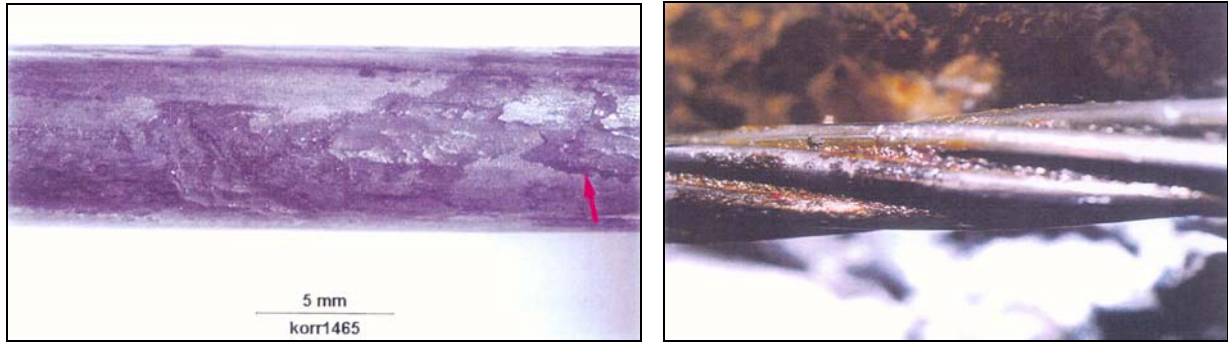
Eine EMPA-Untersuchung an der betroffenen Litze ergab als Schadenursache einen Korrosionsangriff, der von Spalten in den Kontaktflächen der Litzendrähte oder mechanischen Verletzungen durch Spannwerkzeuge ausging. Als Folge dieses Spaltkorrosionsvorganges konnte es unter den vorliegenden Bedingungen zu wasserstoffinduzierter Spannungsrisskorrosion kommen, in deren Folge die Drähte spontan versagten (**Bild 3**).

Bild 3: Drahte mit Korrosionsangriff und Korrosionsprodukten.

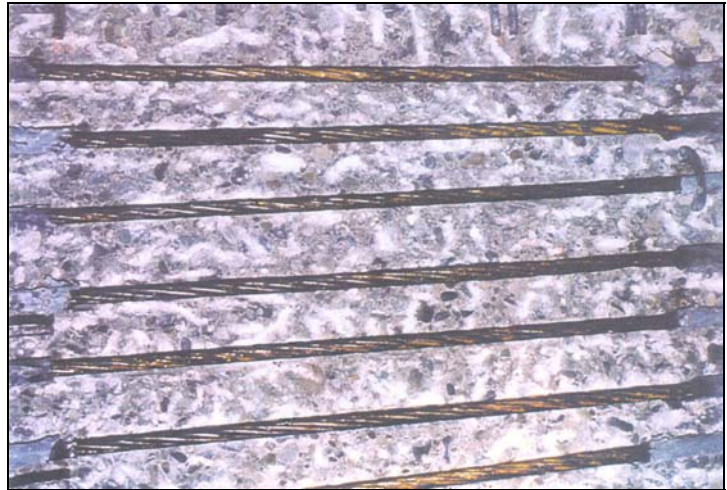
Nach Feststellung der Ursache für den Spanngliedbruch, wurde der Zustand von total 114 Spanngliedern untersucht. Bei mehreren Monolithen der Längsvorspannung wurden Korrosion und Drahtbrüche festgestellt. Die untersuchten Spannglieder der Quervorspannung waren schadensfrei. Die Schäden deuteten auf einen systematischen Abdichtungsmangel bei den Spanngliedern im Bereich der Schwindgassen in den Decken über dem zweiten und dem dritten Untergeschoss hin (**Bild 4**).

Bild 4: Freigelegte Spanndrähte.

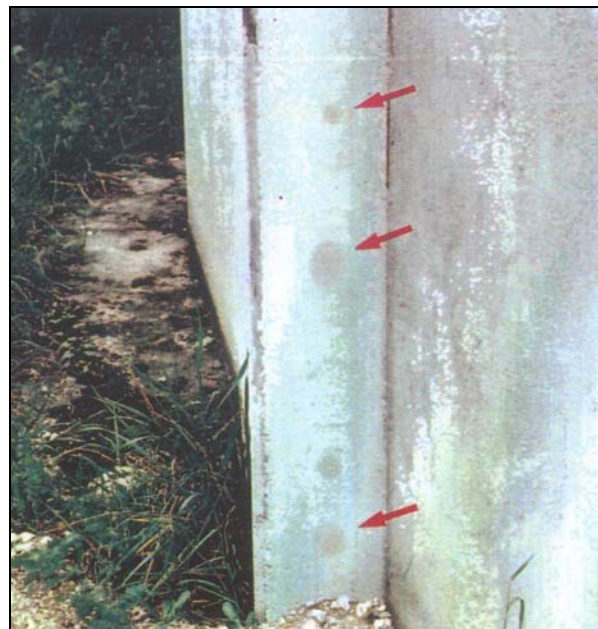
Bild 2: Dunkle Verfärbungen, „Fettflecken“ auf dem Mörtel der Ankerischen.

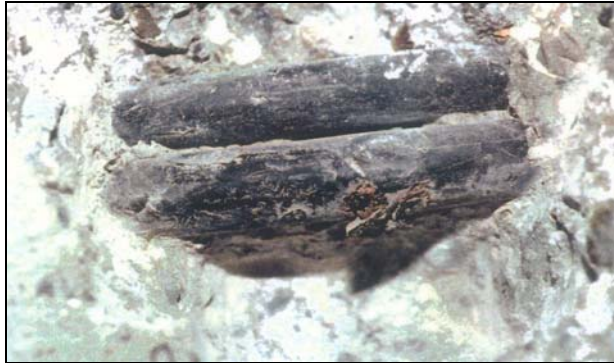
Die „intakten“ Verankerungen wiesen dieselben Erscheinungen auf, die Querschnittsverminderungen hatten jedoch noch keinen Litzenbruch zur Folge (**Bilder 3 bis 5**). Die Flecken an der Oberfläche entsprachen Stellen, wo entweder das Hüllrohr eine Beschädigung aufwies, oder der Nischenmörtel im Inneren dunkel verfärbt war.

Bild 3: Beschädigtes Hüllrohr an der Stelle eines „Fettflecks“.

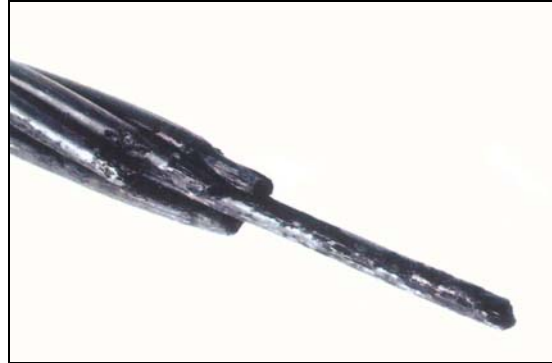
Der Bruch der Litzen erfolgte immer im Bereich der Ankerplatte, d. h. im Übergang vom Hüllrohr zu den konischen Klemmhülsen des Ankerkopfes. An den äusseren Drähten der Litzen wurden grosse Querschnittsverluste an der Mantelfläche des Ankerkopfes zur Ankerplatte hin und an den Spitzen der Klemmhülsen festgestellt. Sämtliche vorhandenen Hohlräume im Bereich der Ankerplatte und zwischen den Litzendrähten waren mit kompakten, schwarz-braunen Korrosionsprodukten gefüllt, welche einen starken Essiggeruch absonderten. Aus dem Hüllrohrende trat nach dem Entfernen der Ankerplatte eine schwarze Flüssigkeit aus. Der Korrosionsangriff an den äusseren Drähten verringerte sich von der Bruchstelle weg, bis zu einem Abstand von maximal 40 cm, wo keine Angriffe mehr festzustellen waren. Im selben Bereich war auch eine Veränderung des Korrosionsschutzfettes festzustellen: An der Bruchstelle selbst war praktisch kein Fett mehr vorhanden und im Bereich der Korrosionsangriffe

Bild 4: Gebrochenes Litzenende mit starkem Materialabtrag an den äusseren Drähten.

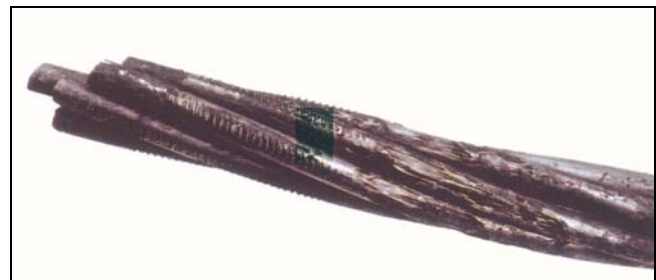
Weshalb und wie das Korrosionsschutzfett abgebaut wurde und die Essigsäure entstehen konnte, ist noch unklar. Denkbar ist, dass die erhöhte Temperatur im Zementsilo (maximal 65°C) den Abbauprozess beschleunigt hat. Die Essigsäure bildete zusammen mit der vorhandenen Feuchtigkeit, die durch die ungenügende Nischenabdichtung eindringen konnte, einen hoch korrosiven Flüssigkeitsfilm auf der Litzenoberfläche im Bereich der Ankerplattenaussparung, der den starken Materialabtrag an den Litzen zur Folge hatte.

Bild 5: Noch nicht gebrochenes Litzenende auf der „intakten“ Seite: Starker Materialabtrag vor dem Stauchkopf.

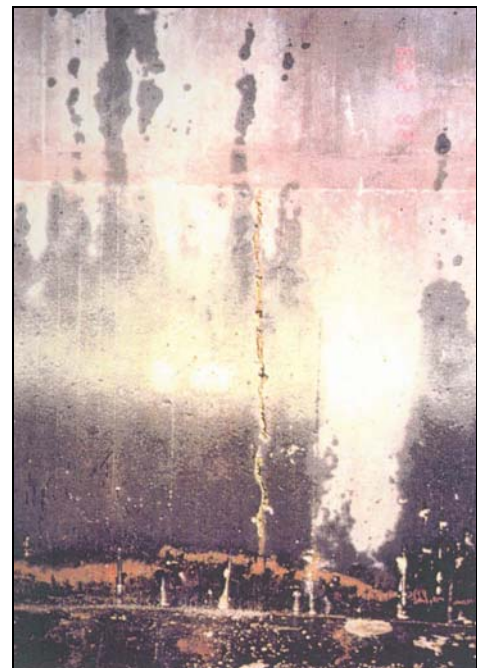
Trotz des stark säurehaltigen Wassers, das jahrelang auf die Innenfläche des Behälters einwirken konnte, wurde die Betontragstruktur im Flächenausmass als gut bewertet. In den oberen und unteren je etwa 2 m hohen Wandbereichen zeigten sich aber vertikale Risse mit Rissweiten an der Oberfläche von teilweise mehreren Millimetern, die gleichmässig über den Umfang verteilt auftraten. Als Ursachen für die Rissbildungen im unteren Wandbereich wurde differenzielles Schwinden zwischen Bodenplatte und Zylinderwand verantwortlich gemacht. Die Risse im oberen Wandbereich wurden auf die Dauerbelastung, die durch die dortige schwache Vorspannung nicht kompensiert werden konnte, zurückgeführt. Die nach der Erstellung im Sockelbereich der Wand festgestellten Risse wurden vermutlich kurz nach der Erstellung bzw. Inbetriebnahme mit PUR-Schaum ausinjiziert. Obwohl die Wand beschichtet war, waren die Risse aber offenbar nie ganz dicht (**Bild 2**). Beim Ausinjizieren wurde ausserdem zumindest in einem Fall ein Spanndraht mechanisch beschädigt.

Bild 2: Riss in der Behälterwand.

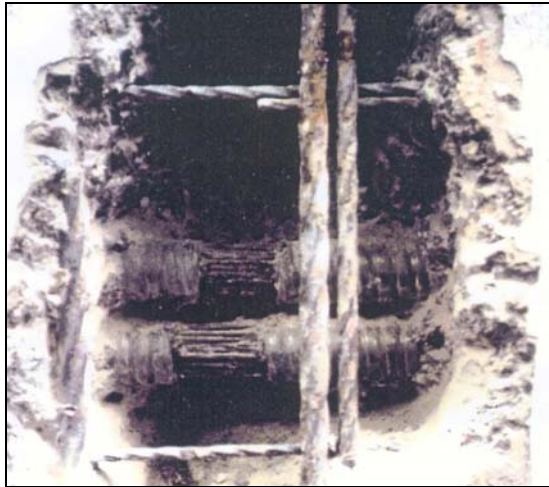
In den Rissen war das Betongefüge zerstört und massive Korrosion an der schlaffen Bewehrung, den Hüllrohren und teilweise dem Spannstahl zu beobachten. Die seitliche Ausdehnung der Korrosionsherde in den Rissen reichte aber nicht mehr als etwa 50 mm über die linke und rechte Rissflanke hinaus (**Bilder 3 und 4**).

Bild 3: Freigelegte Spannglieder im Rissbereich.

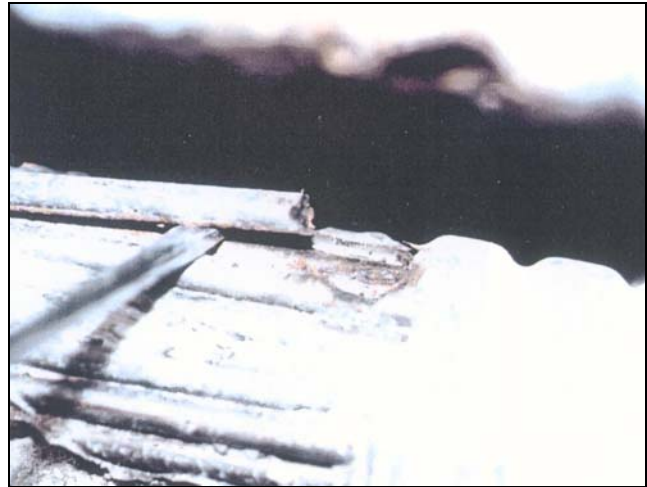
Bild 4: Spanndrähte im Rissbereich (Drahtbruch und Materialabtrag infolge mechanischer Verletzung und Korrosion).
