**Anhang 2: Ankersysteme:** Kurzbeschreibung ausgewählter Objekte.

**SN1, Rampe 504, St. Gallen****SG-08**

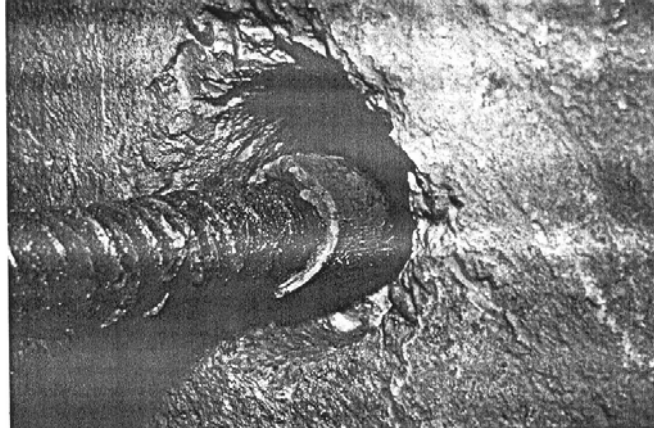
Am 14. Dezember 1981 brach ein Anker. Bis am 28. Januar 1983 erfolgten weitere acht Ankerbrüche. Die Bruchstellen lagen immer auf der freien Länge und zwar zwischen 3.5 und 16.4 m hinter dem Ankerkopf (**Bild 2**). In die sehr umfangreichen Untersuchungen der EMPA wurden neben den gebrochenen Ankerstäben auch 37 Stababschnitte aus dem Lager der Ankerfirma miteinbezogen. Die EMPA kam zum Schluss, dass die Ankerbrüche mit grosser Wahrscheinlichkeit auf eine Versprödung des Materials durch ungeeignete Lagerhaltung auf dem Werkhof zurückzuführen sind (wasserstoffinduzierte Versprödung an Lochfrassstellen, deren Bildung durch Chloride aus salzhaltigem Sprühnebel gefördert wurde).

**Bild 2:** Anker hinter Ankerplatte (Anker Nr. 205).

Eine visuelle Kontrolle der Ankerüberstände ergab, dass eine Reihe weiterer Anker Korrosionsnarben aufwies. Diese Anker wurden von 600 kN auf 420 kN entlastet und es wurde beschlossen, diese Anker zusammen mit den 9 gebrochenen Ankern durch insgesamt 33 Zusatzanker zu ersetzen.

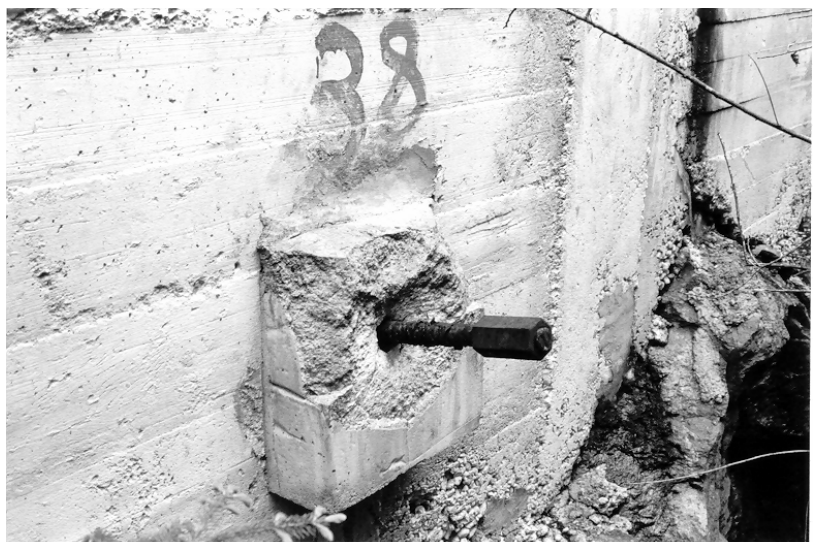
- die Messung der zwei Inklinometer (1 resp. 4 mm Kopfverschiebung seit 1991).
- Inspektion der Stützwand. Dabei wurden drei weitere Ankerbrüche festgestellt (herausgeschlagene Trichter im Mörtelvorsatz).
- Untersuchung von drei gebrochenen Ankerstäben an der EMPA. Alle drei Stäbe waren hinter dem Abschluss des PE-Hüllrohres im Bereich der Verankerungslänge gebrochen. Offensichtlich war die Verankerungslänge unvollständig injiziert, an den Stäben fanden sich keine Zementsteinspuren und die Hüllrohre konnten mühelos aus dem Bohrloch gezogen werden. Als Bruchursache wurde wasserstoffinduzierte Versprödung ausgehend von Korrosionsnarben diagnostiziert (**Bild 2**). Der Korrosionsangriff erfolgte an den ungeschütz-

**Bild 1:** Durch Ankerbruch weg gesprengter Mörtelvorsatz.

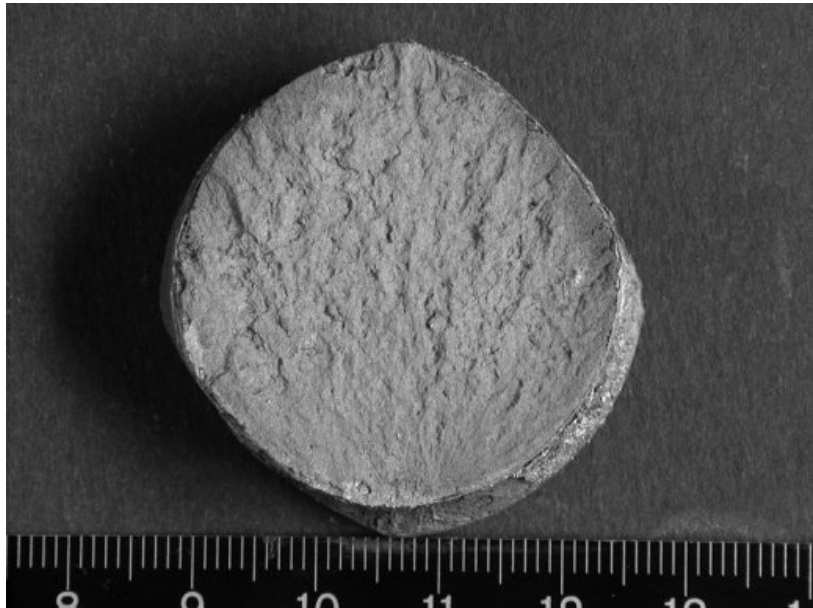
ten Ankerstäben (fehlendes Füllgut) durch Wasser und Sauerstoff. Es wurden keine weiteren korrosionsfördernden Elemente gefunden.

Alle vier gebrochenen Ankerstäbe hatten einen Durchmesser von 36 mm und eine Stahlqualität 1080/1230. Dieser Befund scheint die höhere Empfindlichkeit von Stäben dieser Qualität zu bestätigen.

**Bild 2:** Bruchfläche. Sprödbbruch ausgehend von Korrosionsnarbe (unten).

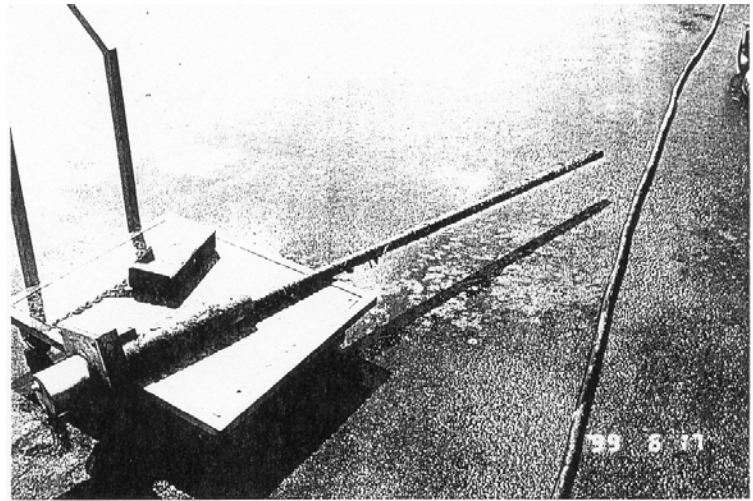
**Bild 3:** Ausgebauter gebrochener Ankerstab (Länge ca. 2.25 m).

Bei einer Inspektion der Mauer im Sommer 1999 ist ein weiterer Ankerbruch festgestellt worden (**Bild 3**). Dieser Anker war jedoch nicht gekuppelt. Eine Verletzung durch die Spundwand kann bei diesem Anker ausgeschlossen werden. Der Bruch ist in 2.2 m Tiefe eingetreten. Der ausgebaute Ankerstab war auf der ganzen Länge gefettet, wies jedoch mehrere Korrosionsnarben auf. Eine solche war Ausgangspunkt des eingetretenen Bruches. Ein Biegeversuch an der EMPA ergab eine starke Versprödung des Ankerstabes. Der Ausgangspunkt des Bruches war wieder eine Korrosionsnarbe. Ungeklärt ist, ob die an allen Stäben beobachteten Korrosionsnarben von einer Vorschädigung stammen (falsche Lagerung der Stäbe vor dem Einsatz) oder ob bei der Injektion des plastischen Füllgutes Restfeuchtigkeit eingeschlossen wurde, die zu lokalen Korrosionsangriffen und anschliessend zu Wasserstoffversprödung geführt hat.

Im Sommer 2000 ist die gesamte Verankerung der Stützmauer durch 55 neue, umfassend korrosionsschutzgeschützte Litzenanker ersetzt worden. Alle neuen Anker sind als Kontrollanker ausgebildet, vier sind mit elektrischen Kraftmessdosen ausgerüstet. Beim Abschneiden bzw. Ausbau der Verlängerungsstäbe der alten Anker sind zwei weitere Ankerbrüche festgestellt worden.

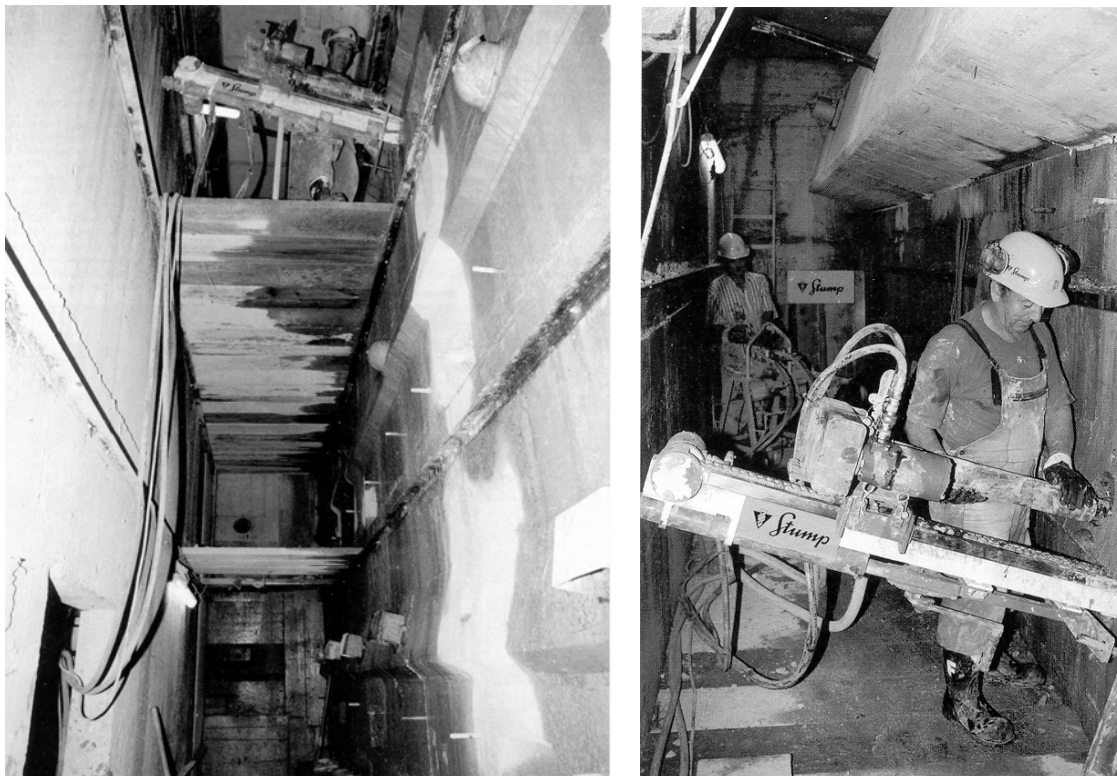
**Bild 2:** Bohrarbeiten im Arbeitsraum von 1.50 m Breite.

Im Jahr 1999 wurde die gesamte Verankerung durch 184 neue, umfassend korrosionsgeschützte Litzenanker mit einer Festsetzkraft von 450 kN ersetzt (**Bilder 2 und 3**). Die Anker sind auf zusätzlichen Betongangarinen eingebaut worden. Dabei ist bemerkenswert, dass der Hohlraum zwischen der Elementwand und dem Gebäude maximal 1.50 m breit ist!

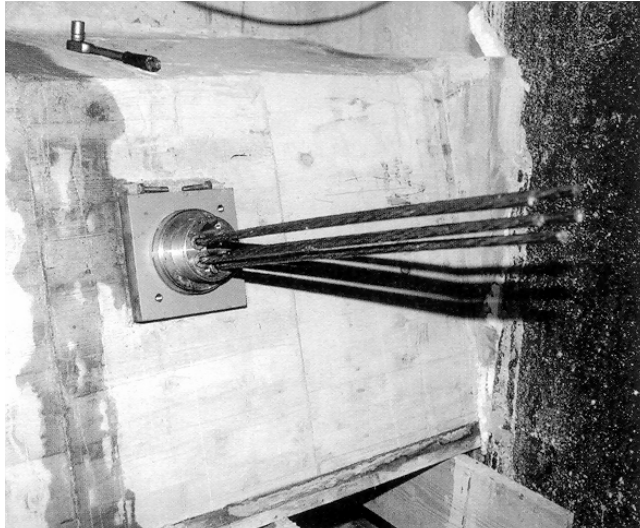
**Bild 3:** Ersatzanker auf neuer Betonlongarine.

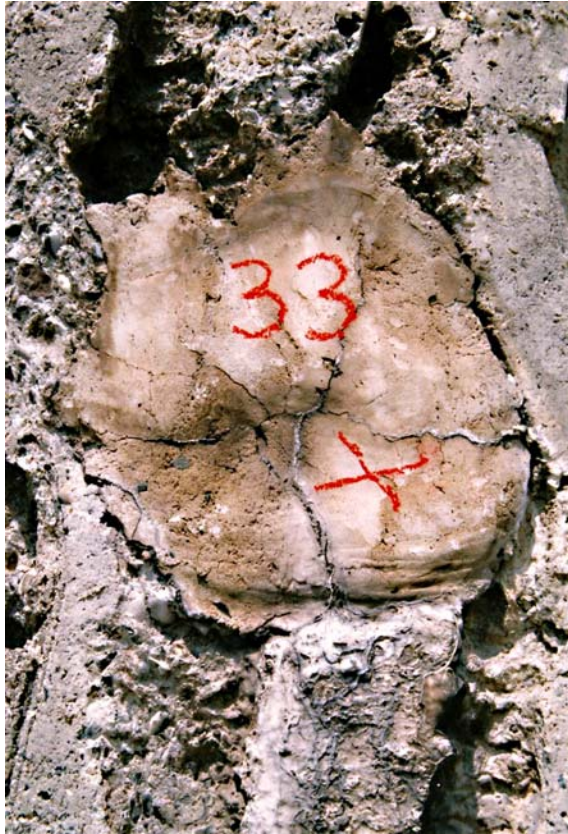
- Ein beträchtlicher Teil der Pfähle ist in einem schlechten Zustand (Oberflächenschäden, Abplatzungen, horizontale oder vertikale Risse)
- Der Nischenbeton der oberen Ankerlage ist von schlechter Qualität (Ablösungen, Risse, Wasseraustritte)
- Die Köpfe der drei Kontrollanker wurden freigelegt. Bei 2 Köpfen waren Schutzhaube und Ankerplatte stark angerostet. Beim dritten war eine Litze gebrochen. Die zwei Ankerköpfe ohne Litzenbruch wurden abgehoben, der eine wies nur 361 kN auf, der andere dagegen 674 kN. Der dritte Anker wurde aus Sicherheitsgründen nicht abgehoben. Mit dem Endoskop wurden an allen Litzen hinter der Büchse Korrosionsangriffe beobachtet.

**Bild 2:** Nischenbeton mit Rissen und Aussinterungen.

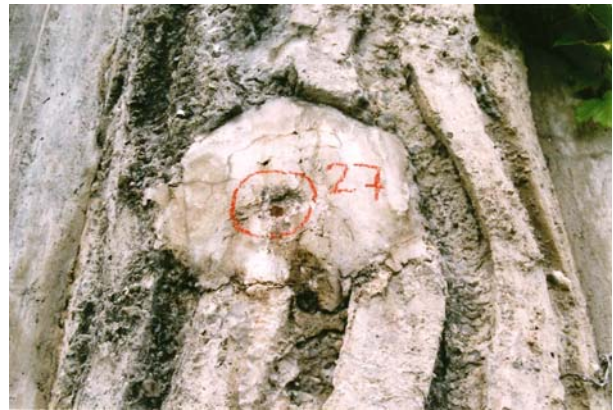
**Bild 3:** Im schlechten Nischenbeton ist ein angerostetes Litzen-Ende sichtbar!

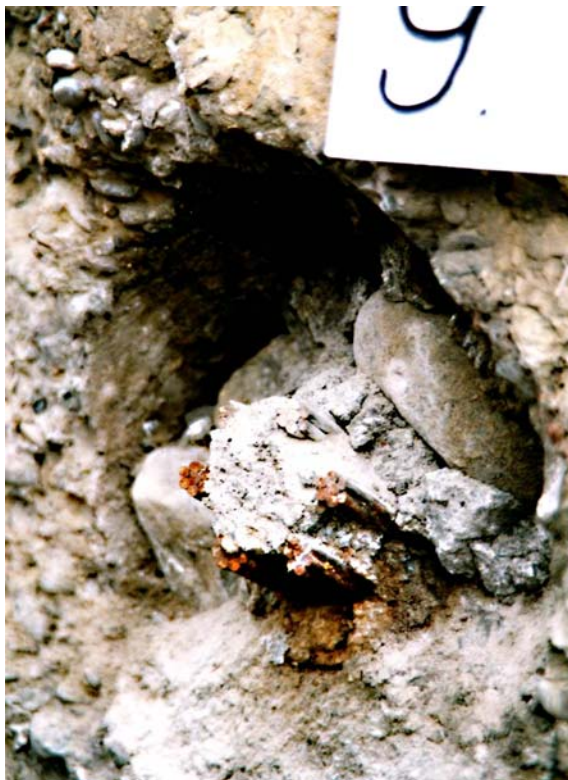
**Bild 4:** Teilweise freigelegter Ankerkopf mit angerosteten Litzen. Nischenbeton vermischt mit Steinen.

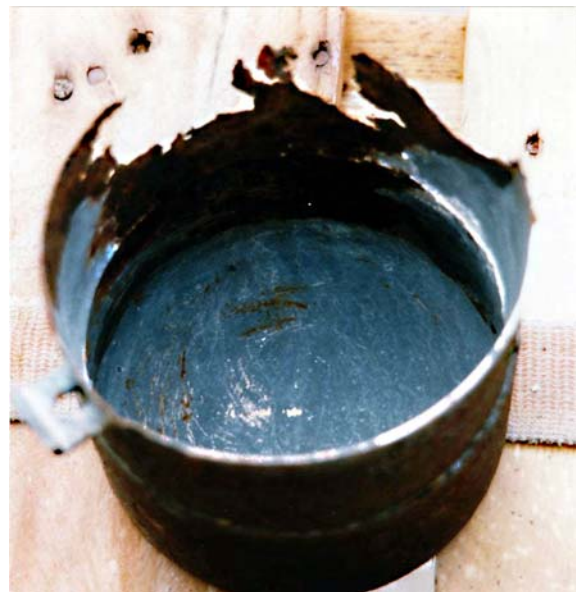
**Bild 5:** Sehr stark korrodierte Schutzhaube eines Kontrollankers.

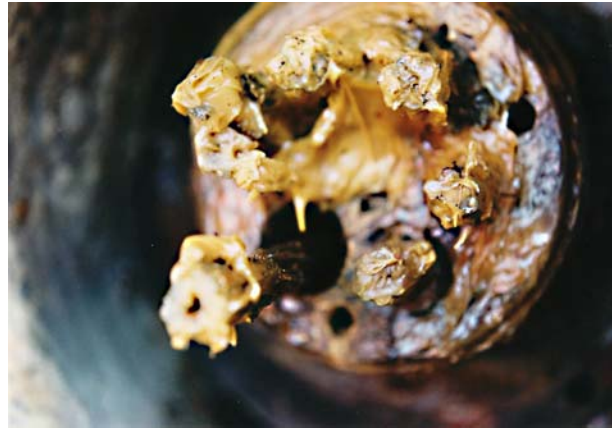
- An der EMPA wurde die gebrochene Litze, wie auch das plastische Füllgut (Korrosionsschutzfett) und eine Hangwasserprobe aus einem Ankerkopf untersucht. Das Wasser enthielt keine korrosionsfördernden Inhaltsstoffe, das Fett zeigte gute Korrosionsschutzeigenschaften. Die Litze war in 25 cm Tiefe gebrochen. Sie war mit Fett bedeckt. An den gereinigten Drähten war von der Bruchstelle bis zum Klemmenbiss ein starker muldenförmiger Materialabtrag in axial verlaufenden Zonen festzustellen. An 5 von 7 Litzendrähten sind bis 3 cm ausserhalb der Bruchzone radiale Risse beobachtet worden, die auf transkristalline Spannungsrisskorrosion infolge Versprödung durch Wasserstoff zurückgeführt wurden. Die Schlussfolgerung der EMPA war, dass unter Fett eingeschlossenes Wasser im Verlauf der Jahre zu wasserstoffinduzierter Spannungsrisskorrosion geführt hat.

**Bild 6:** Kontrollankerkopf mit gebrochener und entkeilter Litze. Die Keile lagen in der Schutzhaube.

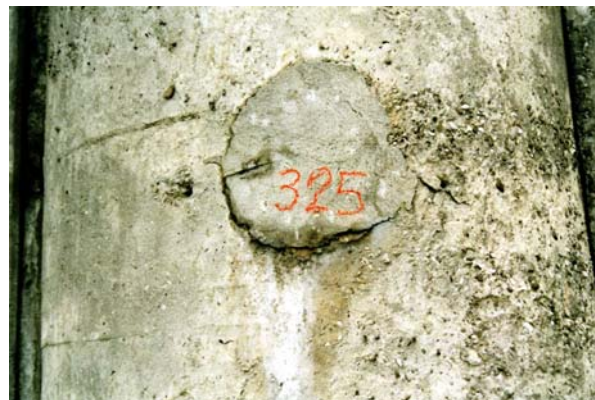
**Bild 2:** Feuchter und gerissener Nischenbeton.

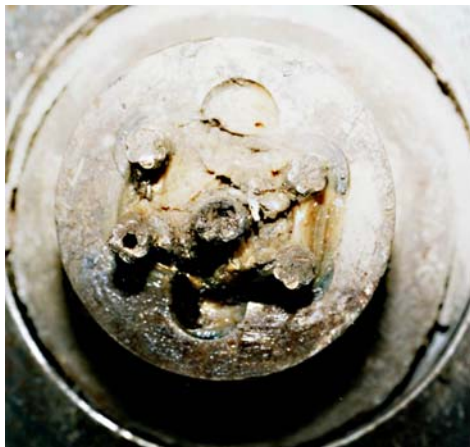
**Bild 5:** Freigelegter Kontrollankerkopf. Bei einer Litze fehlt der Zentraldraht!

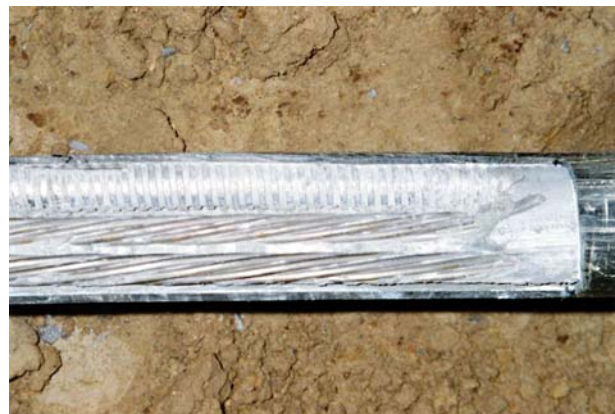
Die übrigen Anker können nicht überprüft werden. Bei sieben freigelegten Ankerköpfen wurde festgestellt, dass nur bei einem Anker das zementöse Füllgut hinter der Ankerplatte vollständig war. Bei den übrigen sechs Ankern wurde mit dem Endoskop an den Litzen hinter dem Ankerkopf dreimal leichte und dreimal starke Korrosion beobachtet. Ein Anker wurde hinter der Wand von oben frei gegraben und geöffnet: er war dort in einwandfreiem Zustand.

**Bild 6:** Hinter der Wand frei gegrabener und geöffneter Anker. Litzen ohne Korrosion (oben Injektionsrohr).

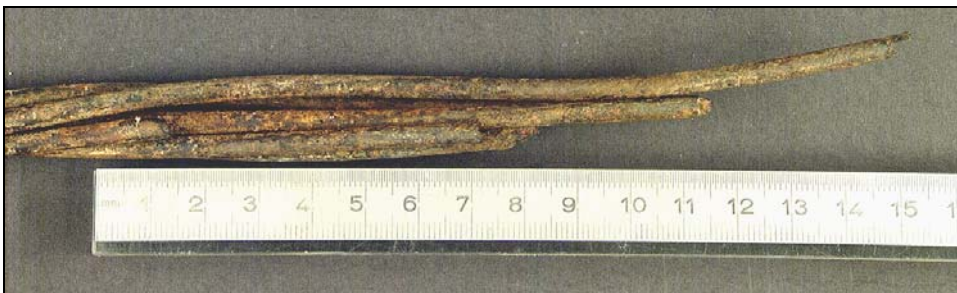
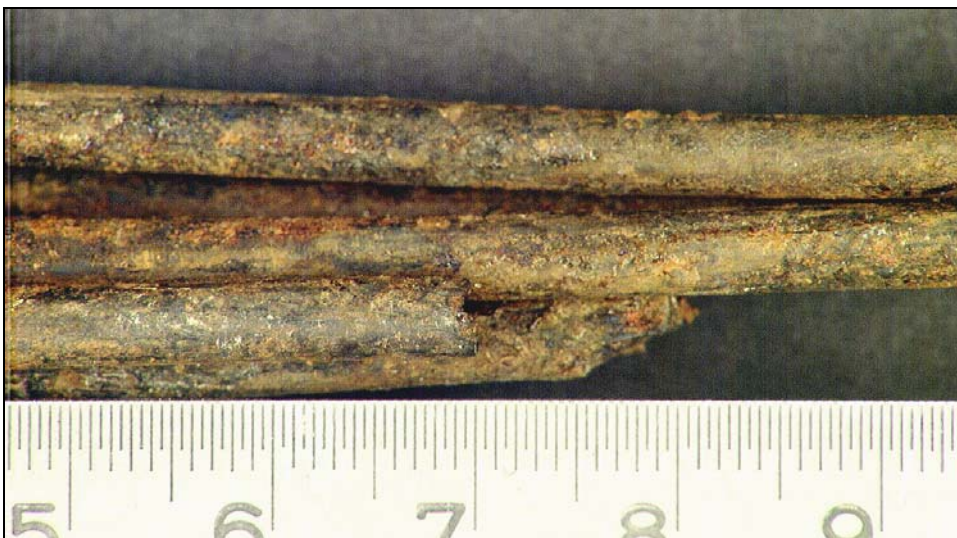
Die untersuchten Litzen des Kontrollankers zeigten neben einem ausgeprägten muldenförmigen Korrosionsangriff klare Merkmale der wasserstoffinduzierten Spannungsrissskorrosion (**Bilder 7 bis 9**). Die in den Korrosionsprodukten nachgewiesenen, unbedeutenden Mengen an korrosionsfördernden Stoffen liessen den Schluss zu, dass der Korrosionsangriff nur durch Feuchtigkeit oder Nässe verursacht wurde. Dabei hatte die sehr schwache Korrosionsschutzwirkung resp. die möglicherweise gar korrosionsfördernde Wirkung des für den Korrosionsschutz eingesetzten plastischen Füllguts einen Angriff erst ermöglicht. Wie stark die Alterung des plastischen Füllguts den zeitlichen Verlauf des Korrosionsangriffs beeinflusst hat, konnte nicht ermittelt werden.

**Bild 8:** Entfettete Litze des Kontrollankers; Bruchbereich; Litze mit braunen Korrosionsprodukten bedeckt.

**Bild 9:** Detail aus **Bild 8**, Bruchbereich.

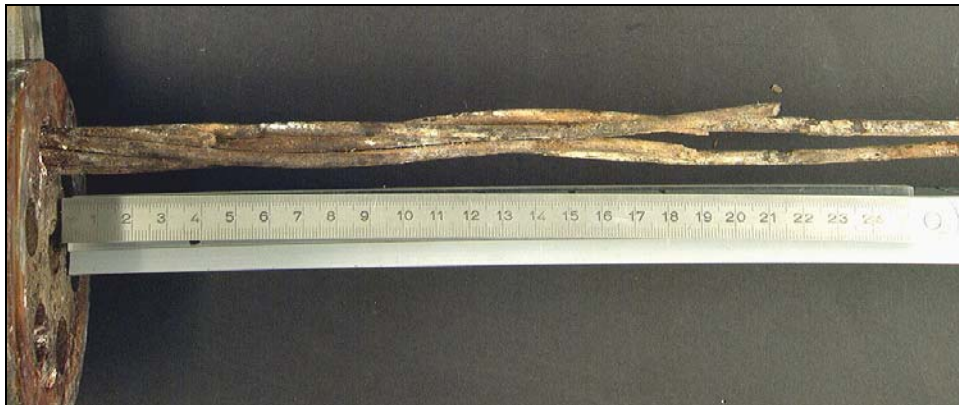
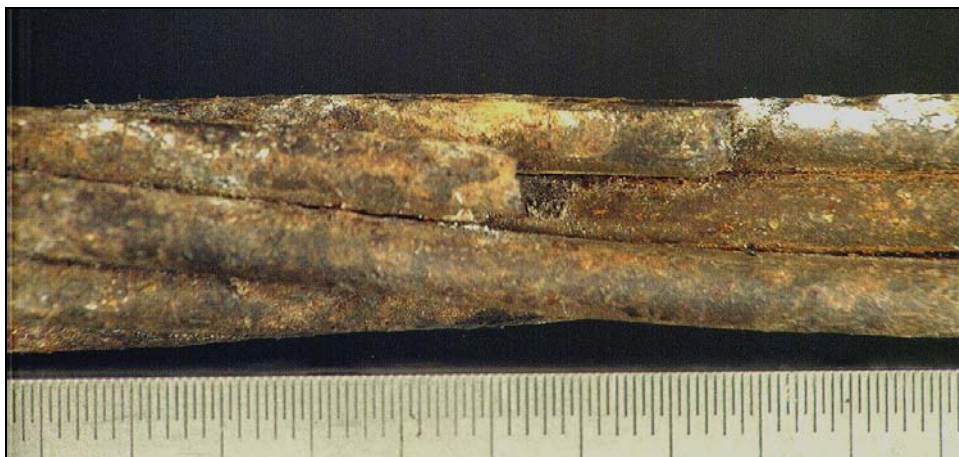
Die untersuchten Litzen des Normalankers zeigten ebenfalls wasserstoffinduzierte Spannungsrissskorrosion und ausgeprägten muldenförmigen Korrosionsangriff (**Bilder 10 bis 12**), der auch in diesem Fall nur durch Feuchtigkeit und Nässe verursacht wurde. Der visuelle Befund am angelieferten Teil, wie auch die Identifikation der Ablagerungen wiesen deutlich auf einen mit Zementstein injizierten Anker hin. Das Bild der Ablagerungen an den Litzen und am Spannkopf liess den Schluss zu, dass die Litzen bzw. die Litzendrähle nie vollständig mit zementösem Füllgut umhüllt waren. Damit wurde auch hier von einem bereichsweise ungenügenden Korrosionsschutz ausgegangen.

**Bild 11:** Litze des Normalankers; Spannkopf und Litze mit braunen, Litze streckenweise mit weiss-braunen Korrosionsprodukten bedeckt.

**Bild 12:** Detail aus **Bild 11**, Ausschnitt 2 – 7 cm mit 2 Drahtbrüchen.

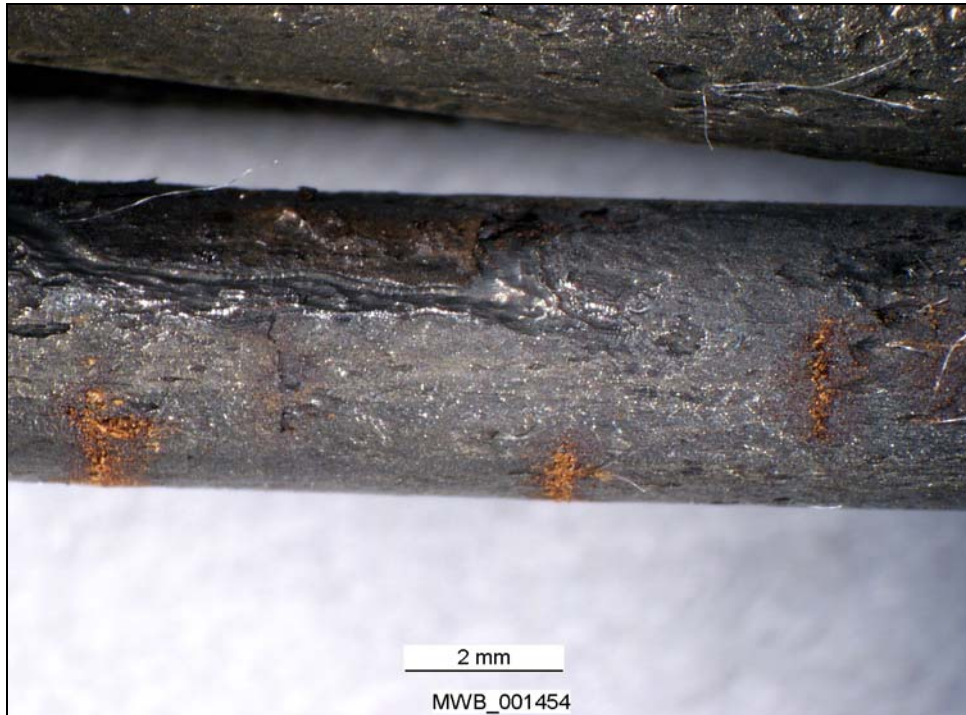
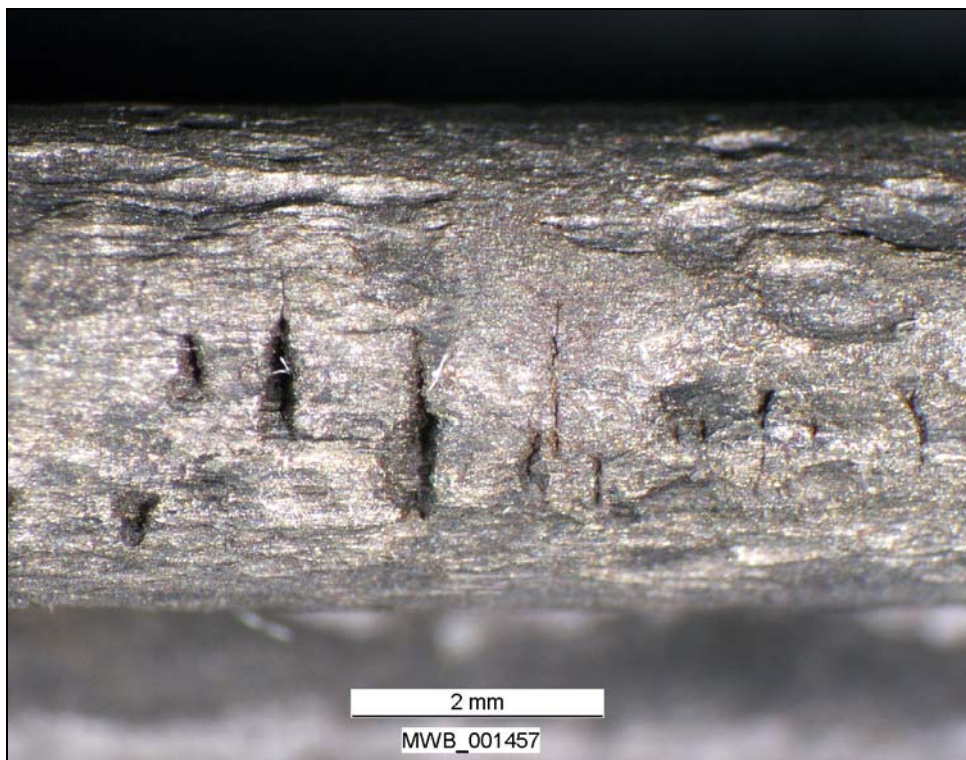
Die vielen festgestellten Querrisse an den Drähten sind typisch für Spannungsrissskorrosion (**Bilder 13 und 14**). Der dafür benötigte Wasserstoff kann beim Ablauen eines Korrosionsprozesses entstehen. Die Anzahl und Verteilung der Brüche über sehr kurze Bereiche der Litzendrähle der beiden Anker wiesen klar auf einen bereichsweise ungenügenden Korrosionsschutz hin.

**Bild 13:** Litzendrähte mit mehreren Querrissen (*oben: Kontrollanker, unten: Normalanker*). *Anmerkung: Die braunen Ablagerungen im oberen Bild sind eine Folge der chemischen Entfernung der Korrosionsprodukte (Nachkorrosion). Sie markieren zugleich tiefer gehende Risse im Draht.*

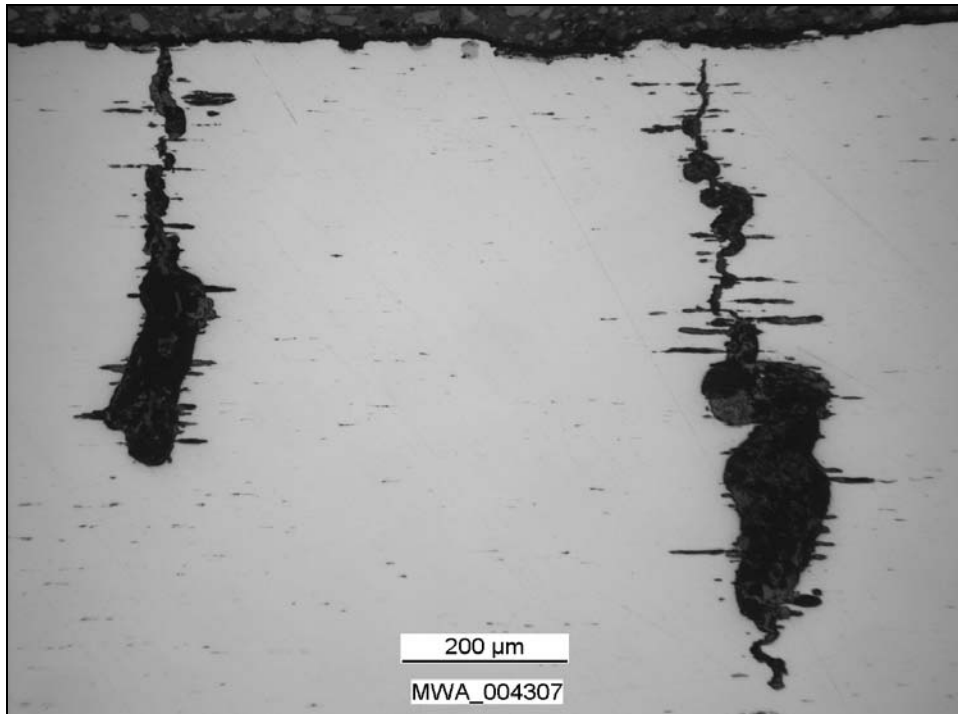
**Bild 14:** Metallographische Präparation und Aufnahme der Litze des Normalankers von **Bild 13**. *Anmerkung:* Die Risse sind auf Grund des starken Beizens beim Entfernen der Korrosionsprodukte grösser als in der ursprünglichen Form (Konturen).

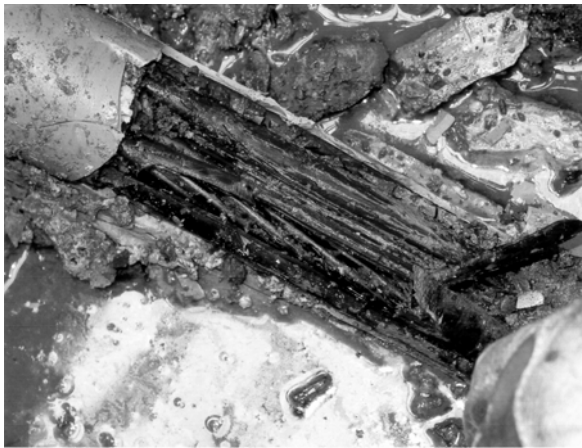
Im Jahr 2002 sind 5 Ankerköpfe freigelegt worden, überdies ist ein Anker von oben hinter der Mauer frei gegraben und geöffnet worden (**Bilder 3 und 4**). Bei einem Anker waren alle 6 Litzen gebrochen, bei einem anderen deren 2. Alle Bruchstellen lagen 10 bis 20 cm hinter der Ankerbüchse. Bei 4 Ankern wurden mit einer speziellen Presse die Abhebekräfte ermittelt. Die drei Anker ohne Litzenbrüche ergaben im Vergleich zur Festsetzkraft von 800 kN hohe Kräfte zwischen 790 und 850 kN, der Anker mit 2 gebrochenen Litzen 480 kN. Dabei ist zu beachten, dass die nominelle Festsetzkraft von 800 kN je nach Litzenquerschnitt 0.74 bzw. 0.79  $f_{pk}$  entspricht! Der hinter der Mauer freigelegte Anker war dort in gutem Zustand.

**Bild 3:** Hinter der Mauer frei gegrabener und geöffneter Anker. Keine sichtbaren Korrosionsschäden.

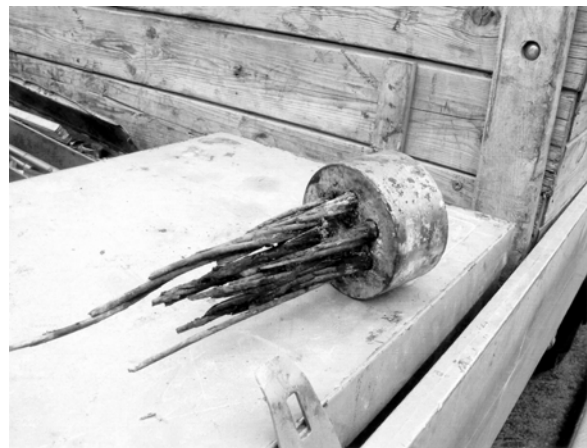
**Bild 4:** Frei gelegter Ankerkopf. Alle 6 Litzen gebrochen!

Das hohe Spannungsniveau der Anker, die Korrosionsschäden und die registrierten Kraftzunahmen führen zur Empfehlung, die ganze Verankerung möglichst bald zu ersetzen und die Betonkonstruktion zu verstärken. Weil das Trassee der A12 bei einem Kollaps der Stützmauer aufgrund der Nachrechnung nicht sofort akut gefährdet ist, wird der Ersatz bzw. die Verstärkung der Verankerung für das Jahr 2005 geplant. Für die Überwachung wurden 3 Inklinometer, 3 Extensometer und 2 Piezometer installiert, um die Entwicklung der Verschiebungen zu verfolgen.

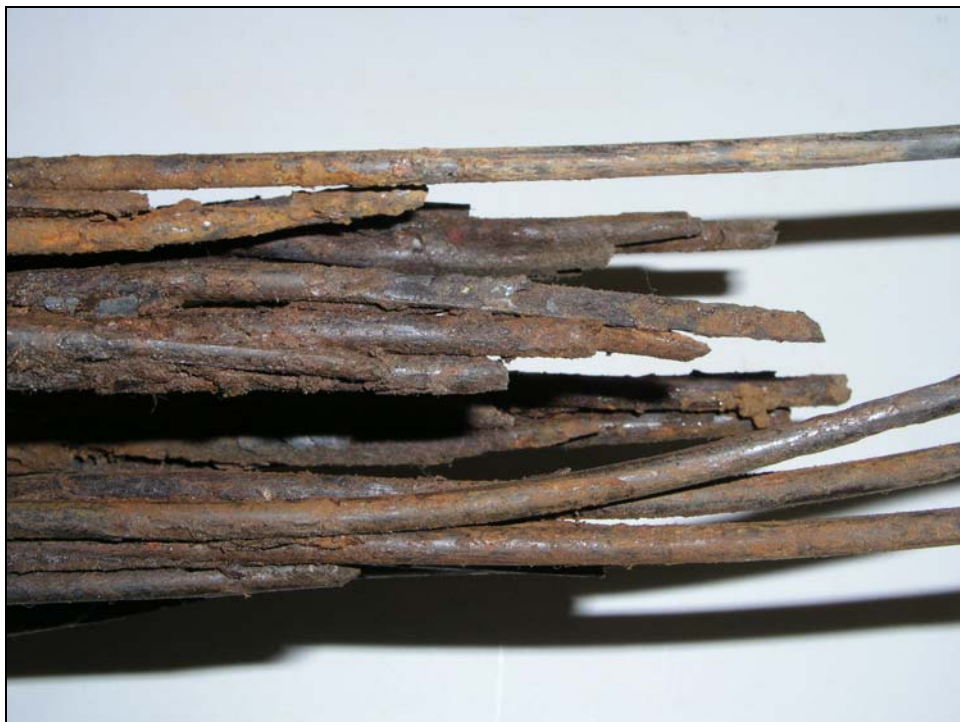
**Bild 6:** Detail aus Bild 5, Bruchzone, entfettete Litzen.

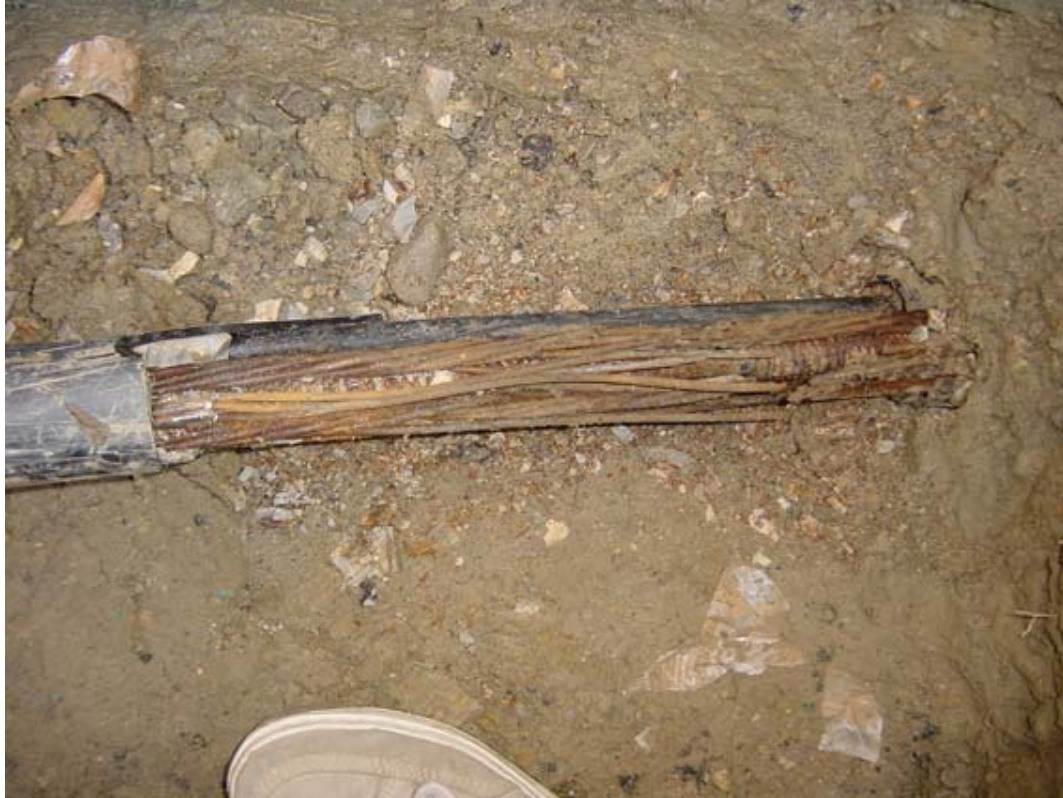
Parallel dazu wurden auch Litzen aus dem Vollverbundanker Nr. 21 der Stützmauer Nr. 46 der N9 untersucht. Diese zeigten die gleichen Erscheinungen wie jene von **FR-05**. Dieser sowie der Anker Nr. 52 wurden im Juni 2003 hinter der Stützmauer freigelegt. Das Kunststoffhüllrohr des Ankers Nr. 21 war im freigelegten Abschnitt deformiert. Ob es so beschädigt war, dass Wasser eindringen konnte, wurde nicht verifiziert. Das Hüllrohr wurde aufgeschnitten. Es war nur teilweise mit Zementstein gefüllt (**Bild 7**). Im Gegensatz dazu war die Injektion beim Anker Nr. 52 in Ordnung (**Bild 8**).

**Bild 7:** Sicht auf den freigelegten Anker Nr. 21 der Mauer Nr. 46.

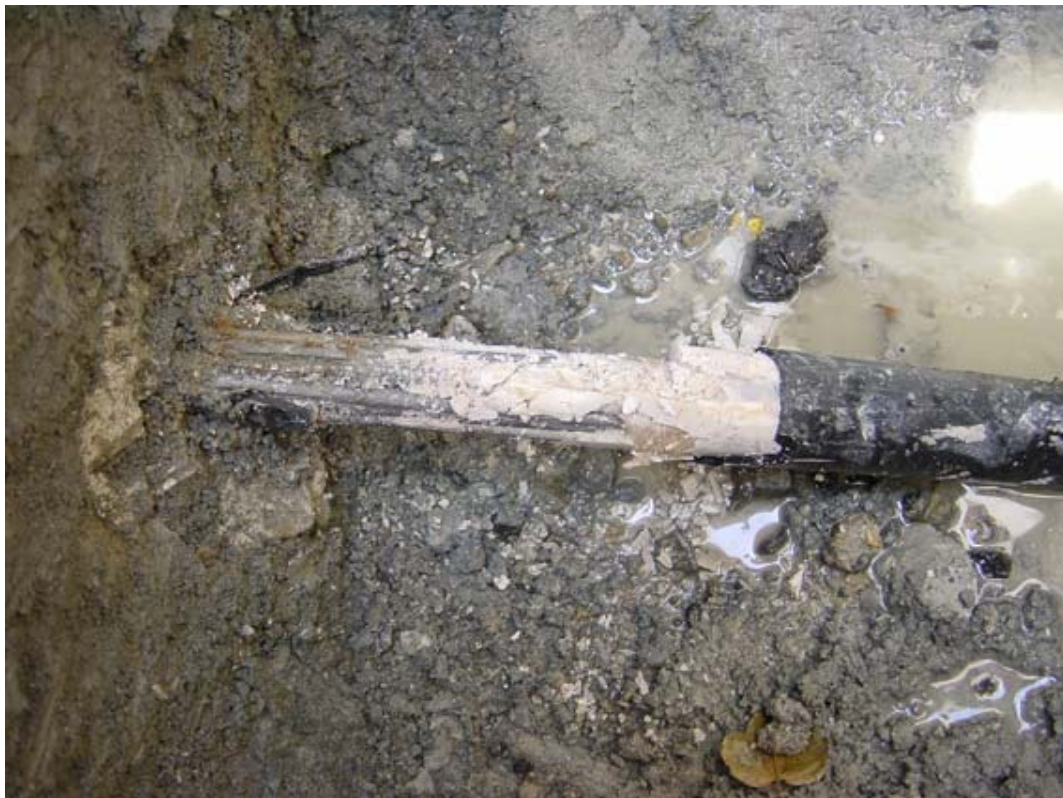
**Bild 8:** Sicht auf den freigelegten Anker Nr. 52 der Mauer Nr. 46.
