# Kirchen – zerstörungsfrei geprüft

**Kurzfassung.** Im vorliegenden Artikel werden die Möglichkeiten und Grenzen der zerstörungsfreien Prüfung mit Ultraschallecho, Impact-Echo, Bohrwiderstand und Radar an Praxisbeispielen mehrerer Kirchen vorgestellt. Die Untersuchung des Bimsziegelsteingewölbes und hölzernen Dachstuhls der Kirche St. Cornelius in St. Tönis mit Ultraschallecho, Bohrwiderstand und Endoskopie wird beispielhaft detailliert dargestellt. Weiter wird die Untersuchung einer Brettschichtholzträgerrost-Kirche in Oberbayern mit Ultraschallecho, die Untersuchung von Holzstützen einer Kirche in Bad Tölz im Hinblick auf innenliegende Stahlträger mit Radar und Ultraschallecho sowie die Untersuchung des Gewölbes einer gotischen Kirche in Bayreuth mit Ultraschallecho und Impact-Echo beschrieben.

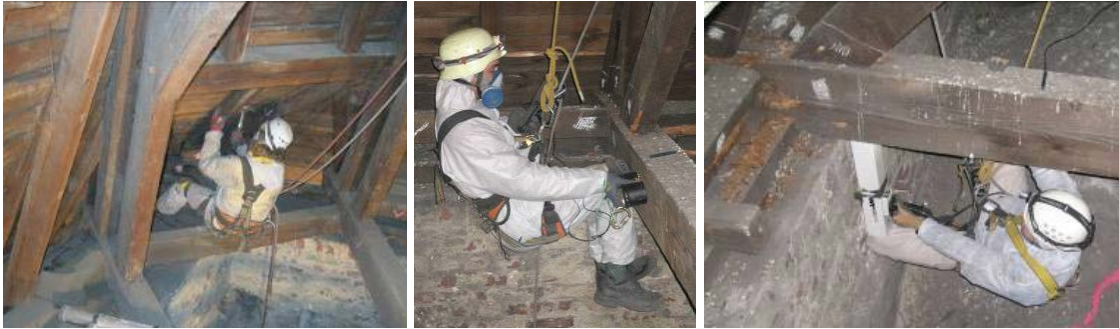
Während der Gewölbeuntersuchungen fielen an das Gewölbe angrenzende bzw. sich über geschädigten Gewölbebereichen befindliche Holzbalken mit Schäden auf. Die Holzkonstruktion des Dachstuhls über dem untersuchten Gewölbe wurde vollflächig mit einer Kombination von visueller Sichtprüfung, Abklopfen (Abbildung 2, links) und in ausgewählten Bereichen Ultraschallechomessungen (Abbildung 2, Mitte) untersucht. Holzbalken, die nach der Sichtprüfung und dem Abklopfen, ggf. auch der Ultraschallechoprüfung, als gefährdet eingestuft waren, wurden mittels Bohrwiderstandsmessung (Abbildung 2, rechts) punktuell geprüft, insbesondere um im Bereich vom Statiker ausgewählter Knoten Restquerschnitte abschätzen zu können.

**Abbildung 2.** links: Handnahe Sichtprüfung sowie Abklopfen der Holzkonstruktion; Mitte: Ultraschallechomessung an als gefährdet eingestuften Holzbalken; rechts: Bohrwiderstandsmessung

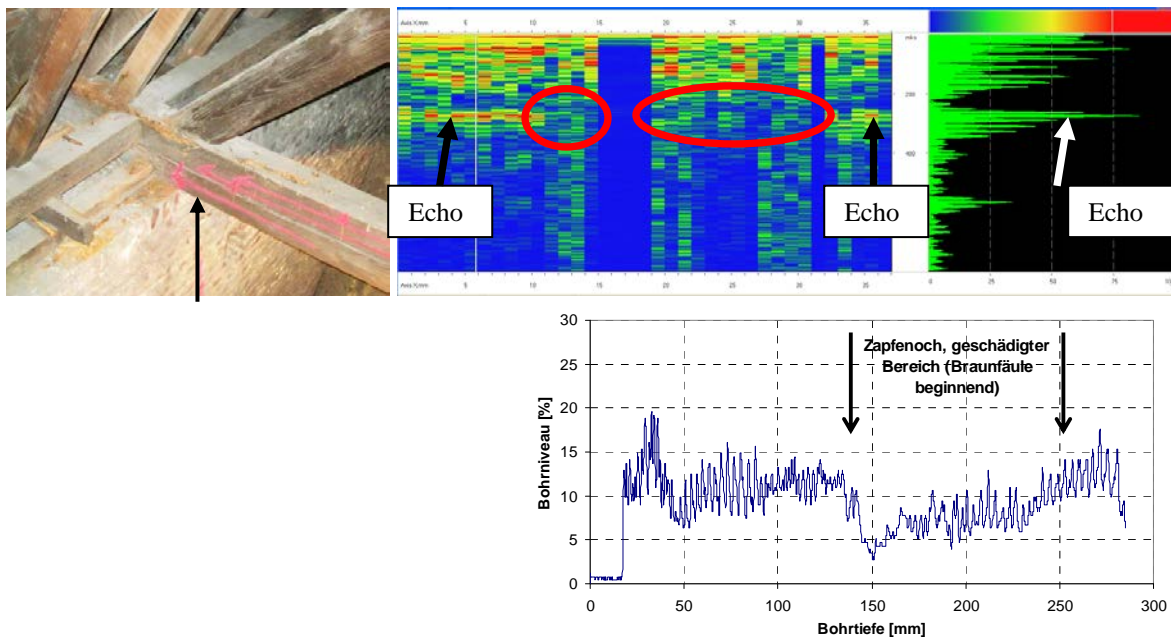
Partiell waren erhebliche Schäden durch Pilzbefall vorhanden, insbesondere traten diese gehäuft an der Fußpfette, an den Knoten der Sparrenfußpunkte, an den Sparren selbst sowie den Aufschieblingen auf der westlichen Traufseite des Nord- und Südschiffes sowie der Südseite der Apsis auf. Besonders komplex waren die Zerstörungen im Bereich der Sparrenfußpunkte, wo die angeschlossenen Deckenbalken besonders von oben zwischen Sparren und Aufschiebling bzw. im Bereich der Aussparung rund um den Sparren starke Schäden durch Braurfäule aufwiesen. Gemeinsam mit dem verantwortlichen Statiker (Dipl.-Ing. P. Kuhlmann von der Kempen Krause Ingenieurgesellschaft) wurden v. a. die Schäden an den Knoten als statisch relevant festgestellt. An der in Abbildung 3 links gezeigten Verbindung fielen visuell Schäden auf und mittels Ultraschallecho konnte die Ausdehnung der Schäden im Balken zerstörungsfrei bestimmt werden. In Abbildung 3 links sind die entsprechenden Ultraschall-Messspuren mittels roter Pfeile und in Abbildung 3 rechts oben dazugehörige B-Bilder dargestellt. Der erste Teil der Messung (linker Bereich im B-Bild) erfolgte in der Mitte des Balkens, der zweite Teil der Messung an der Oberkante des Balkens. Der letzte dritte kurze Teil der Messung wurde unten entlang des Balkens durchgeführt. Die Echos an der Bauteilrückseite sind mit Pfeilen markiert. Die Existenz dieses Echos zeugt von ungeschädigten Bereichen. Die roten Kreise markieren geschädigte Bereiche. Nach den Ultraschallechomessungen ist das obere Drittel des Balkens defekt und entlang der Mittelachse nur am Ende (im Bereich der Verbindung), im unteren Drittel des Balkens sind keine Schäden vorhanden. Diese Ergebnisse wurden durch die Ergebnisse der Bohrwiderstandsmessungen in Abbildung 3 rechts unten bestätigt.

**Abbildung 3.** links: Untersucher Holz balken, rote Pfeile markieren Messspuren der Ultraschallechomessungen, schwarzer Pfeil markiert Lage der Bohrwiderstandsmessung; rechts oben: Ergebnis der Ultraschallechomessungen (links B-Bild, rechts A-Bild), rechts unten: Bohrwiderstandsmessung von der Unterseite

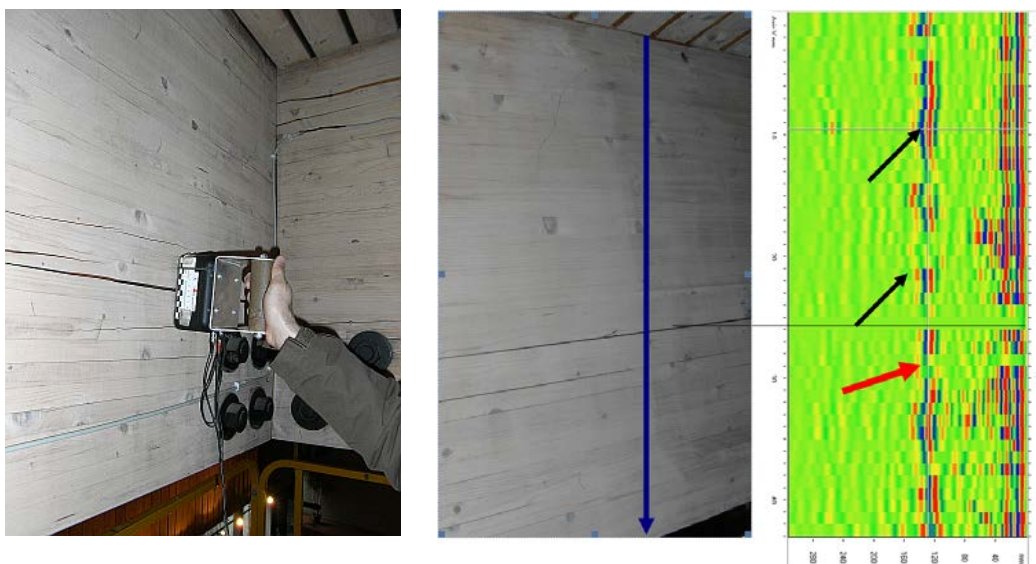
Im Rahmen der Untersuchungen erfolgte eine visuelle Untersuchung einschließlich Risstiefenbestimmung sowie Ultraschallechomessungen. Mit dem Ultraschallechoverfahren konnten an den Brettschichtholzträgern Echosignale sowohl in den Bereichen ohne als auch mit Nagelplatten empfangen werden, d. h. verdeckte Bereiche können mit Ultraschallecho untersucht werden. Trotz Rissen auf der zugänglichen Seite wurden deutliche Rückwandechos empfangen, d. h. es kam zu einem Schallübergang und die nicht zugängliche Seite wies keine Risse auf. An einigen Messpunkten konnte trotz intensiver Oberflächenwelle von der Rückseite kein Echo empfangen werden, was basierend auf Erfahrungen als Riss auf der Bauteilrückseite gedeutet werden kann. Es musste also davon ausgegangen werden, dass sich bei einigen Brettschichtholzträgern auf der Rückseite unter den Nagelblechen Risse befinden und somit nicht alle Nägel als voll kraftschlüssig angesetzt werden können. Mit den Messungen konnten genaue Aussagen über den Zustand der Konstruktion getroffen werden, was in der Statik berücksichtigt wurde.

**Abbildung 5.** Brettschichtholzträger (links Messung im Bereich der Nagelplatte, Mitte ohne Nagelplatte) mit Riss, blauer Pfeil markiert Ultraschallechomessspur; rechts: Ergebnisse, Echos an der Bauteilrückseite (schwarze Pfeile), breiter Riss an Oberflächen (schwarze dünne Linie verbindet Riss in Brettschichtholzträger und entsprechendem Messpunkt im Diagramm ohne Oberflächenwellen und Rückwandecho), Rückwandecho trotz Oberflächenriss (roter Pfeil)

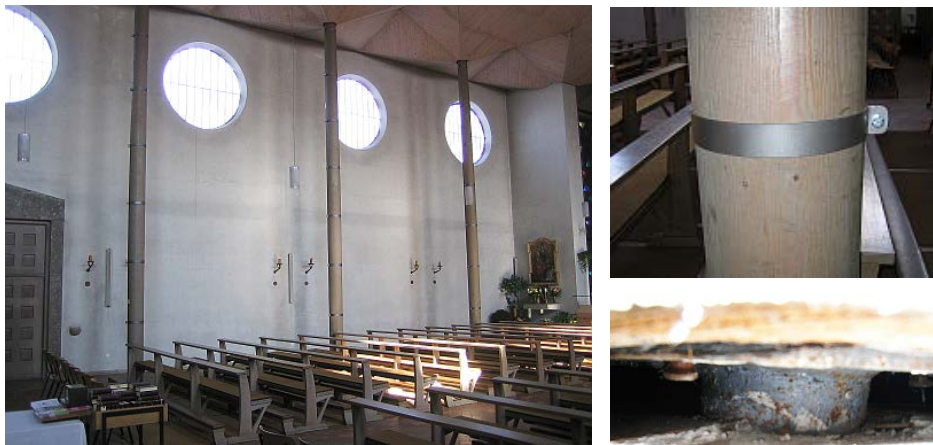
Das Dach der Kirche liegt auf den Außenmauern und Rundstützen im Kircheninneren auf. Bei einer Begehung waren Risse in den Holzstützen auffällig, die daraufhin saniert wurden (Abbildung 6 rechts oben). Dabei stellte sich die Frage nach dem Aufbau der Stützen im Inneren, da visuell nur die runde Holzstütze und ein Stützenauflager aus Stahl auf dem Betonfundament zu sehen waren (Abbildung 6 rechts unten).

**Abbildung 6.** links: Innenansicht Kirche; rechts oben: Sanierung der Risse in einigen Holzstützen; rechts unten: Stützenauflager aus Stahl auf Betonfundament

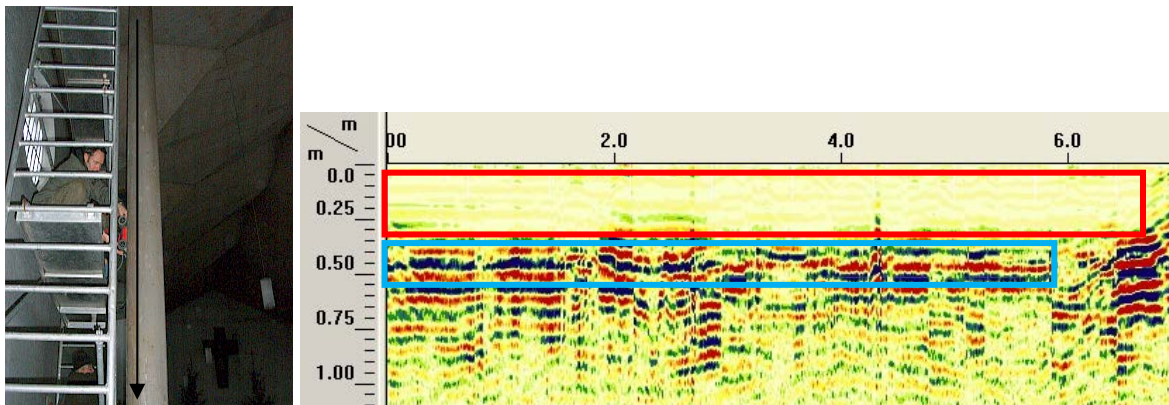
**Abbildung 7.** links: Radarmessung entlang der zu untersuchenden Stütze (Messlinie mit schwarzem Pfeil markiert); rechts: Radargramm einer Radarmessung (Messfrequenz 1,6 GHz), mit Echo an Rückseite der Holzstütze (blauer Kasten), aber kein Anzeichen von Metall im Inneren der Stütze (roter Kasten)

Für die statische Neuberechnung (Klärung, ob in den lastabtragenden Holzstützen innenliegende Metallstützen vorhanden sind und ob die Holzstützen konstante Querschnitte aufweisen) wurden die Stützen zerstörungsfrei mit Radar und Ultraschallecho untersucht. Die Messungen mit Ultraschallecho ergaben, dass alle untersuchten Stützen im Inneren gleich aufgebaut sind (aus verklebten Segmenten bestehen und hohl sind). Mit Radar wurde an mehreren Stützen entlang der Stützenlänge gemessen, um die Lage der möglichen Stahlstütze zu bestimmen (Abbildung 7). In dem Radargramm in Abbildung 7 ist die Rückseite der Holzstütze blau markiert. Der Bereich des Stützeninneren ist rot markiert,

hier sind keine Reflexe an Metall zu erkennen. Dies bedeutet, dass sich keine Stahlstütze im Inneren der hohlen Holzstütze befindet, was in der statischen Nachrechnung berücksichtigt wurde.

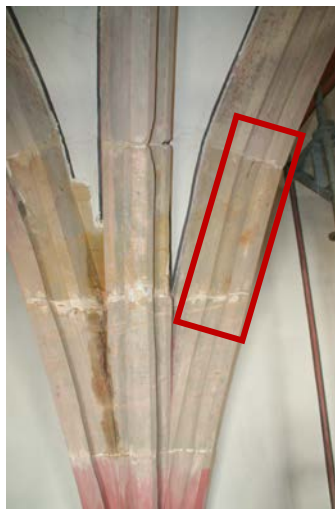
An einer gotischen Kirche in Bayreuth (Abbildung 8) wurden bei Untersuchungen Risse an Sandsteinrhomben festgestellt. Um eine kraftschlüssige Verbindung herzustellen wurden diese Risse verpresst. Der Erfolg dieser Rissverpressungen wurde mit Impact-Echo und Ultraschallecho überprüft. Zudem war bekannt, dass die Steine durch Brandschäden des Dachstuhls beschädigt waren und der Sandstein deshalb an der Oberseite geschädigt sein konnte.

**Abbildung 8.** Lage der Impact-Echo- und Ultraschallechomessungen in einer gotischen Kirche in Bayreuth
