Zustandsuntersuchungen am hängenden Seil

Die Zustandsuntersuchung von Betonbauwerken mittels zerstörungsarmen oder zerstörungsfreien Prüfmethode dient der Zustandserfassung des Betons und der Bewehrung, sowie der Identifizierung und Quantifizierung von Mängeln, Schäden und Schädigungsprozessen (AAR, Sulfat-Angriffe, Bewehrungskorrosion etc.). Erst geeignete Untersuchungen ermöglichen es, zielgerichtete und effiziente Instandsetzung- und Überwachungskonzepte (TFB-Bulletin 03/2015) zu erarbeiten. Wichtig bei der Planung von Untersuchungen am Bauwerk ist die Festlegung der optimalen Zugangsart um an alle relevanten Stellen des Bauwerks hinzukommen. Schwer zugängliche Stellen können die Untersuchungen manchmal einschränken und so die Qualität und Aussagekraft der Ergebnisse beeinträchtigen. Um diese Schwierigkeiten zu überwinden, haben sich Ingenieure der TFB AG darauf spezialisiert, Zustandsuntersuchungen am hängenden Seil durchzuführen.

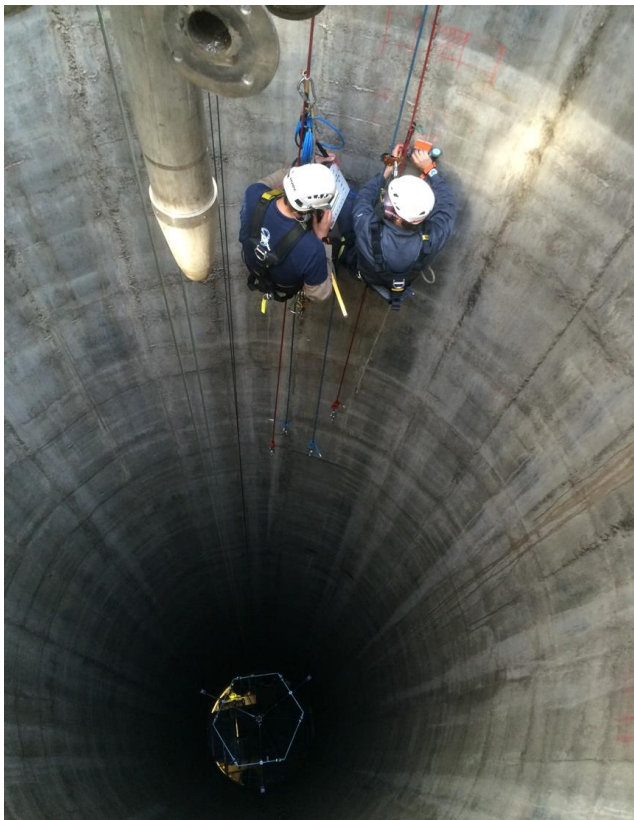
Abb. 2: Radarmessungen – Ortung der Leerrohre und der Bewehrung in einem 90m hohen Kamin (Kronfink GmbH)

Lagebestimmung von Leerrohren im Kamin eines Kernkraftwerkes (Abb. 2):

Damit Verankerungen eines Luftanalysesystems in dem 90 m hohen Kamin eines Kernkraftwerkes sicher gebohrt werden konnten, wurde die Lage der Leerrohre und der Bewehrung mittels Radarmessungen bestimmt und eingezeichnet.

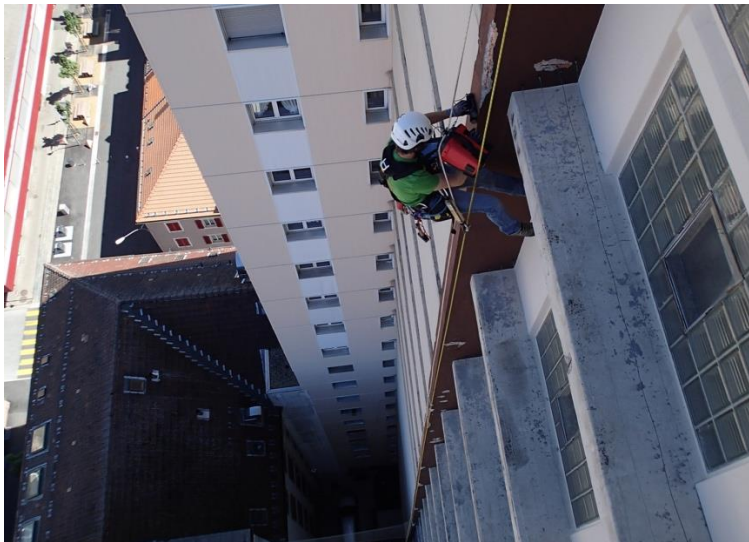
Abb. 3: Messung der Bewehrungsüberdeckung über die gesamte Fassadenhöhe von 60 m (Vertical access Särl)

Bewehrungskorrosion aufgrund Karbonatisierung an der Fassade eines Hochhauses (Abb. 3):

Die Zustandsuntersuchung am hängenden Seil ermöglicht eine rasche und systematische Erfassung der Karbonatisierungstiefen und Bewehrungsüberdeckungen aller Betonoberflächen und gibt eine genaue Vorgabe für den anschliessenden Gerüstaufbau und die Instandsetzungsarbeiten.

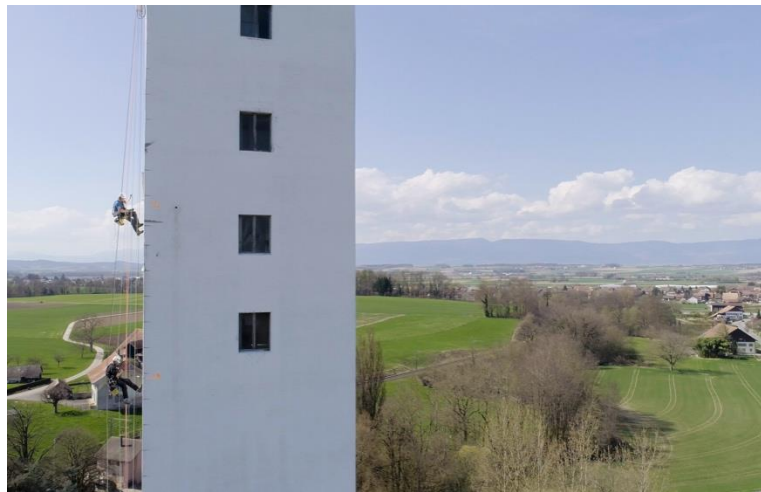
Abb. 4: Zustandsuntersuchung nach Brandfall an einem 55 m hohen Getreidesilo (Five Element Production Särl)

Brandschaden an einem Getreidesilo (Abb. 4):

Infolge eines Brandes an einem Nachbargebäude wurde eine detaillierte Zustandsuntersuchung an einem über 50 m hohen Getreidesilo durchgeführt, wobei verschiedene Untersuchungsmethoden zur Anwendung kamen. Am hängenden Seil war es möglich, den Schädigungsgrad des Betons über die gesamte Silohöhe sowie die entsprechende Instandsetzungsmethode zu bestimmen. Ein Videoclip auf unserer Webseite gibt dazu einen guten Einblick: <http://www.tfb.ch/de/Unsere-Firma/Aktualitaet/Arbeiten-am-haengenden-Seil.html>.

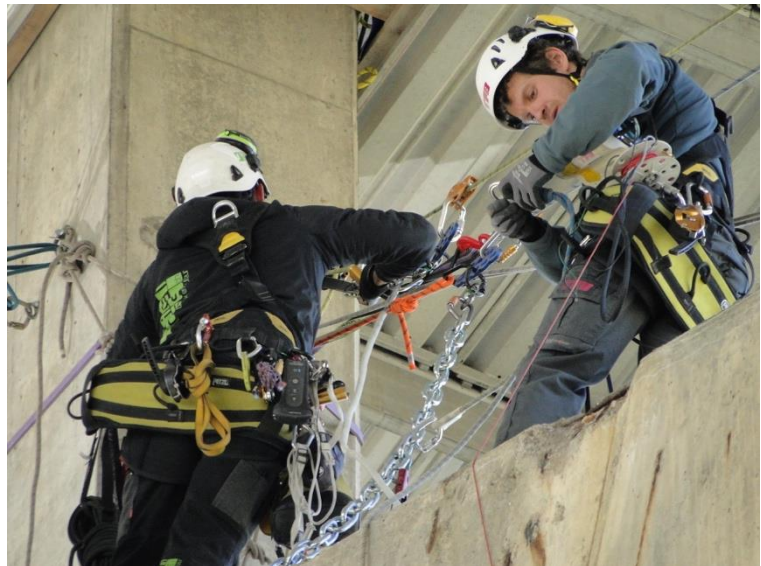
Abb. 5: Vorbereitung einer Potentialfeldmessung einer Autobahnbogenbrücke vor dem Gerüstbau

Bewehrungskorrosion an einer Bogenbrücke (Abb. 1 und 5)

Um die Stellen einer Bogenbrücke zu lokalisieren, an denen chloridinduzierte Bewehrungskorrosion stattfindet, wurden systematisch Potentialfeldmessungen sowie weitere Analysen (visuelle Inspektion, Bewehrungsüberdeckung, Bewehrungs sondagen, Chloridgehalt etc.) durchgeführt. Diese Untersuchung erlaubte es, die schadhaften Stellen zu bestimmen und eine geeignete Instandsetzung festzulegen, und zwar noch bevor ein Gerüst gestellt wurde.
