Bauliche Anforderungen an Güllegruben: kantonal geregelt

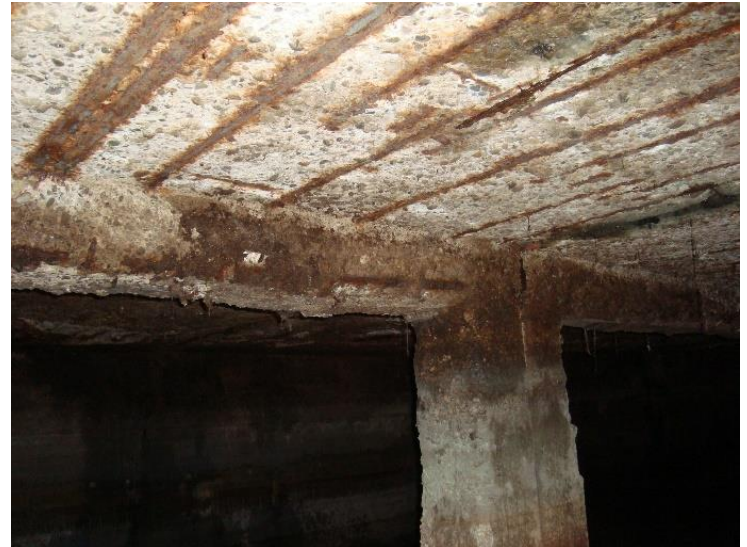
Es entsteht mit der Zeit eine oberflächliche Schicht aus aufgeweichtem Zementstein, der in fortgeschrittenen Stadien praktisch vollständig aus Gips besteht. Diese Schicht ist mechanisch sehr instabil und erodiert z.B. beim Reinigen sehr leicht. Das Schadensausmass konzentriert sich auf Bereiche im Luftraum. Bei wechselndem Befüllungsgrad nimmt das Schadensausmass nach oben hin zu. Bewehrung, welche im angegriffenen Beton liegt, weist meist starke Korrosion mit Querschnittsverlust auf (Abb.1).

Abb. 1: Beton- und Stahlkorrosion im Luftraum über der Gülle

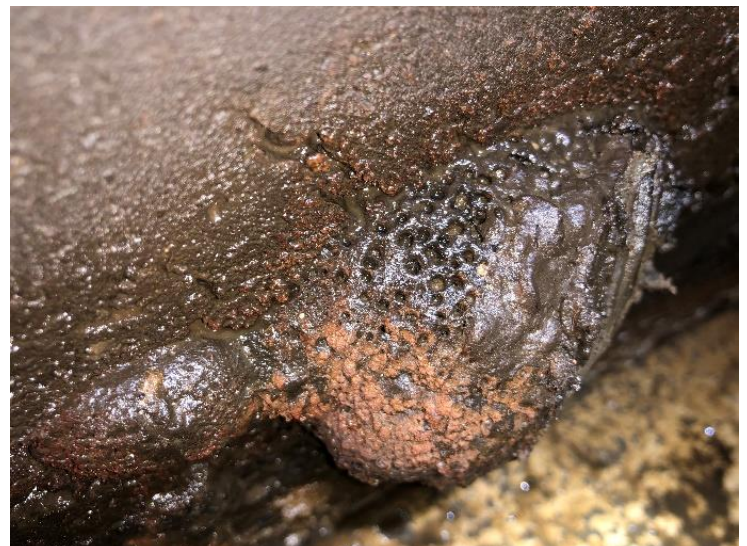
Abb.2: Knollenbildung aus Korrosionsprodukten am Wandfuss unter «Wasser»

Die oben erläuterten Prozesse konnten an einem aktuellen Fallbeispiel beobachtet werden. Am Wandfuss einer rund sechs Jahre alten Güllegrube (Rinderhaltung) wurden im Bereich von Kiesnestern schwarze Knollen mit Zellstruktur vorgefunden, welche aus mittlerweile oxidiertem Eisensulfid bestehen (Abb.2, 4). Die zellige Struktur weist auf die Produktion von Gas (Wasserstoff) während des Wachstums der Knollen hin. Eine Bewehrungs sondage in diesem Bereich brachte in zersetztem Betongefüge stark korrodierte Bewehrungsstäbe zum Vorschein (Abb.3, 4). Die Stäbe mit einem Durchmesser von 8 mm wiesen an mehreren Stellen vollständigen Querschnittsverlust auf, was einer geschätzten Abtragsrate von mehr als einem Millimeter pro Jahr entspricht. Ein Durchrostern der Bewehrung kann sich u.U. ungünstig auf die Statik und somit auf die Dichtigkeit des Bauwerks auswirken.

In diesem Fall kamen planerische Fehler (zu geringer Bewehrungsgehalt, ungünstige Wahl der Betonsorte) und eine unsachgemässe Ausführung (Entmischen des Betons) zusammen.

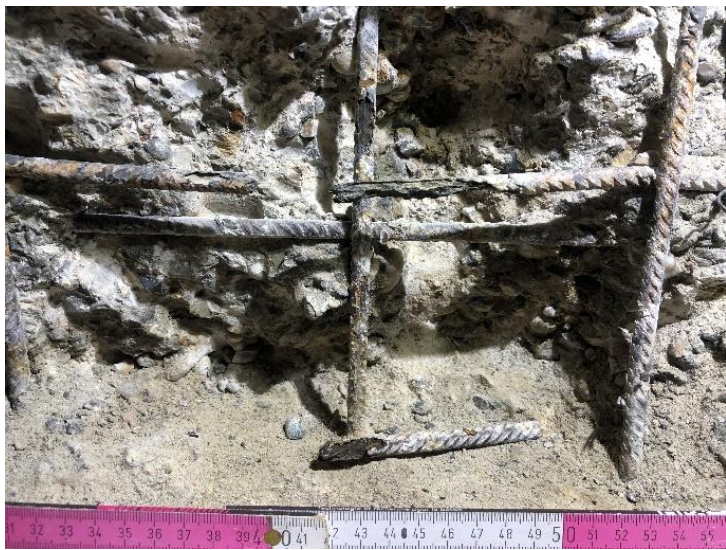
Abb.3: Starke Bewehrungskorrosion am Wandfuss nach rund sechs Jahren Betrieb (Sondage bei Abb.2)

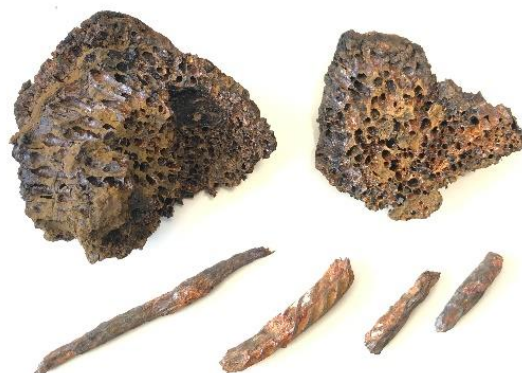
Abb.4: Knolle aus Korrosionsprodukten mit zelliger Struktur und stark korrodierte Bewehrungsstäbe aus der Sondage gemäss Abb.2
