Exigences constructives pour fosses à lisier : une affaire cantonale

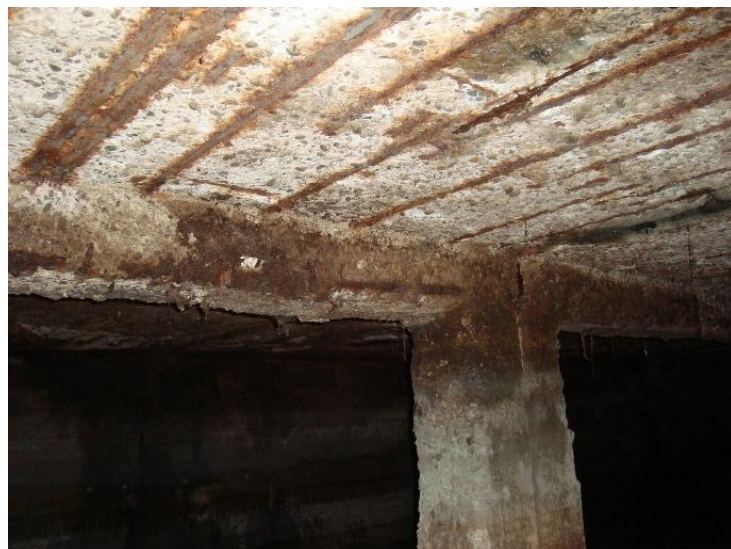
Fig. 1 : Corrosion du béton et de l'armature dans l'espace aérien au-dessus du lisier

L'étendue des dégâts se concentre sur les zones émergées et s'amplifie vers le haut en cas de fluctuation du niveau de remplissage. Les armatures dans le béton attaqué présentent généralement une forte corrosion avec perte de section (Fig. 1).

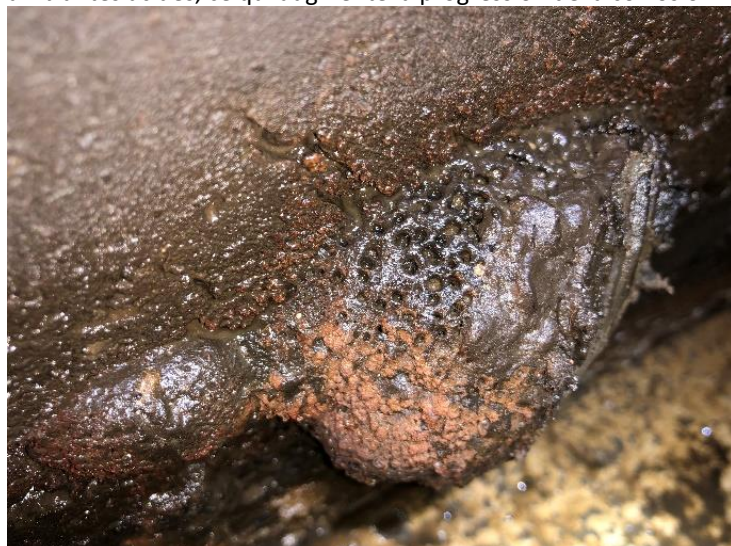
Fig.2 : Formation d'une « excroissance » de corrosion au pied de paroi immergée

Les processus décrits ci-dessus ont pu être observés dans un cas actuel de relevé d'état. Au pied de la paroi d'une fosse à lisier (élevage de bétail) vieille de six ans, des excroissances de corrosion noires à structure cellulaire constituées de sulfure de fer oxydé ont été trouvées dans la zone des nids de gravier (Fig. 2, 4). La structure cellulaire indique la production de gaz (hydrogène) pendant la croissance des excroissances. Un sondage de l'armature dans cette zone a révélé des barres d'armature très corrodées dans un béton décomposé (Fig. 3, 4). Les barres d'un diamètre de 8 mm présentaient une perte totale de la section en plusieurs endroits, correspondant à un taux de corrosion estimé à plus d'un millimètre par an.

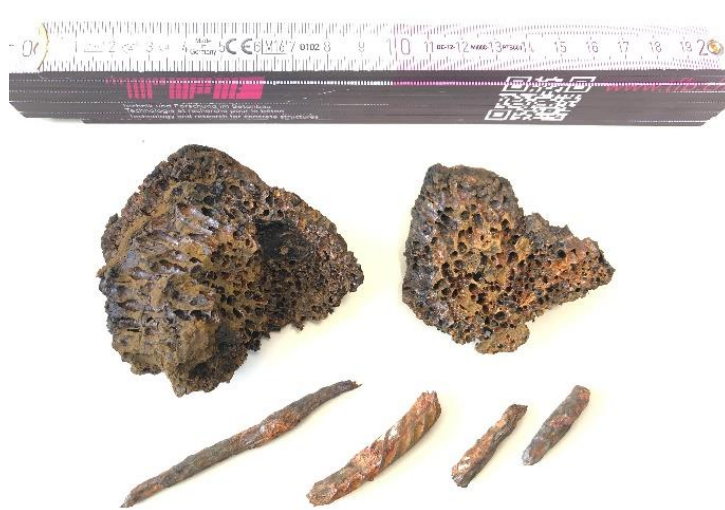
Fig.4 : Excroissances de corrosion à structure cellulaire et barres d'armature fortement corrodées provenant du sondage, comme indiqué à la Fig.2
