Zustandsuntersuchung nach einem Brandfall

In diesem Bulletin werden die Auswirkungen eines Brands auf Beton und Stahl dargelegt und welche Parameter bestimmt werden können, darunter die erreichten Betontemperaturen anhand mikroskopischer Temperaturindikatoren.

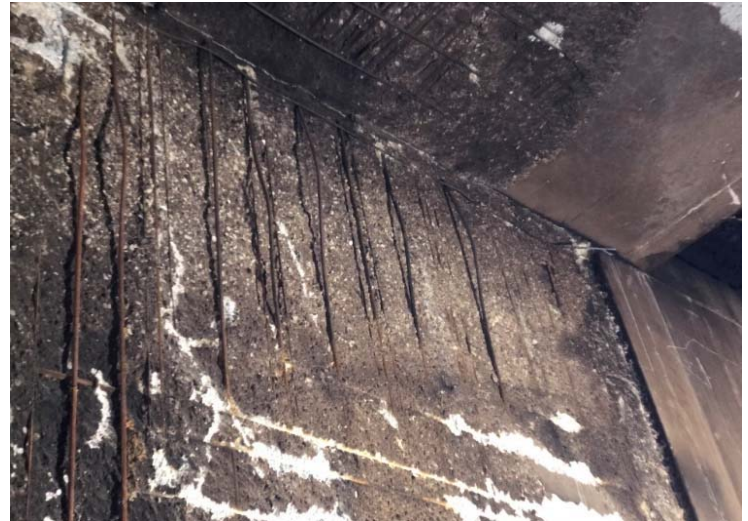
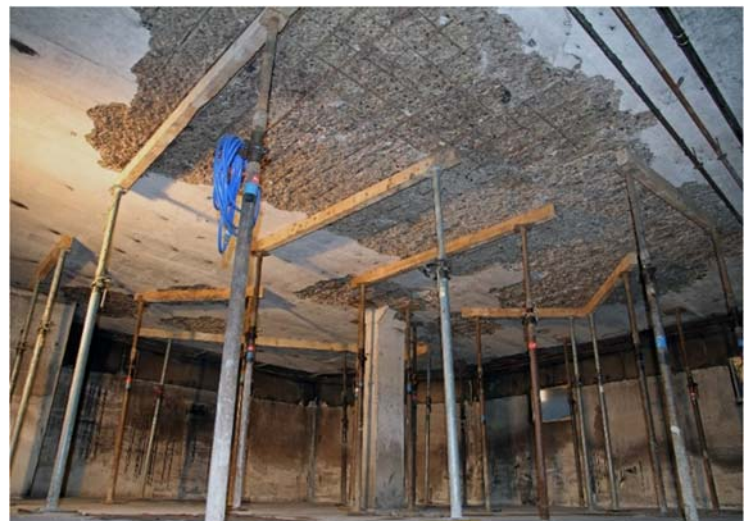
Abb. 1: Abplatzungen und freiliegende, durchgebogene Bewehrung an einer Wand und der Deckenuntersicht in einem Werkhof (oben) und Decken-Abplatzungen nach einem Autobrand in einer Garage (unten).

Nach einer intensiven Brandeinwirkung auf eine Stahlbetonoberfläche liegt häufig die Bewehrung frei und weist eine gewisse Durchbiegung auf (Abbildung 1). Durch leicht unterschiedliche Wärmeausdehnungskoeffizienten von Bewehrungsstahl, Zementstein und Gesteinskörnung wird bei hohen Temperaturen der Verbund zerstört und es kommt zu einer Auflockerung des Betongefüges und in vielen Fällen zu grossflächigen Abplatzungen des Betons entlang der Bewehrung. Bei hohen Temperaturen gerät Stahl zudem in einen Zustand des Fließens, wobei nach dem Abkühlen im Gegensatz zum Beton nicht mehr die ursprüngliche Länge des betroffenen Bauteils erreicht wird, was in der Folge zu einem Spannungsaufbau und zu Durchbiegungen führt.
