## **Spannglieder, Schrägseile und Anker – Beschreibung der Systeme und Erkenntnisse aus Korrosionsschäden**

**Prestressing tendons, stay cables and ground anchors –  
Description of the systems and lessons learnt  
from corrosion damages**

**Forschungsauftrag AGB2000/470 auf Antrag der  
Arbeitsgruppe Brückenforschung (AGB)**

August 2005

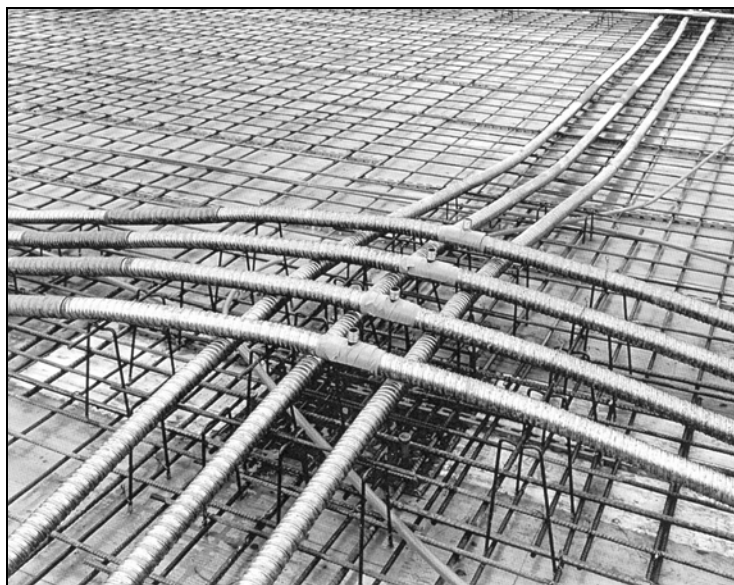
**Bild 2.4**

Die Spannglieder verfügen in der Regel über die folgenden Systemkomponenten (**Bild 2.4**):

- Spannstahl
  - Hüllrohr
  - Injektionsrohre
  - Entlüftungsrohre
  - Verankerungen
  - Kupplungen
  - Füllgut
  - Korrosionsschutz
  - Spanngliedhalterungen
- Drähte, Litzen oder Stangen  
aus Metall oder Kunststoff, gewellt oder glatt  
aus Metall und/oder Kunststoff  
beweglich und fest  
beweglich und fest  
zementös oder plastisch  
Abdichtungen, Isolationen  
mit und ohne Auflagerschalen.

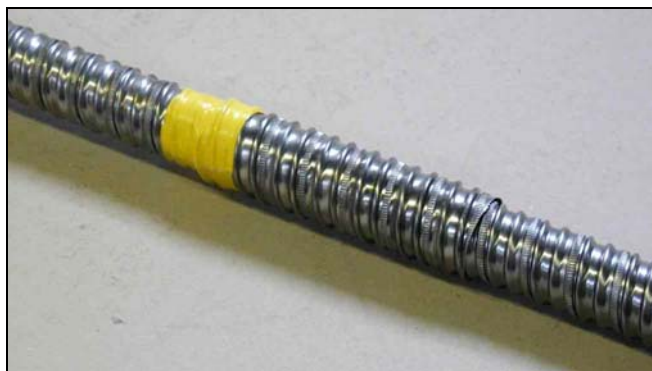
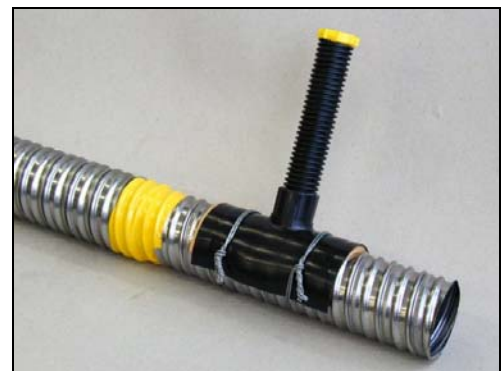
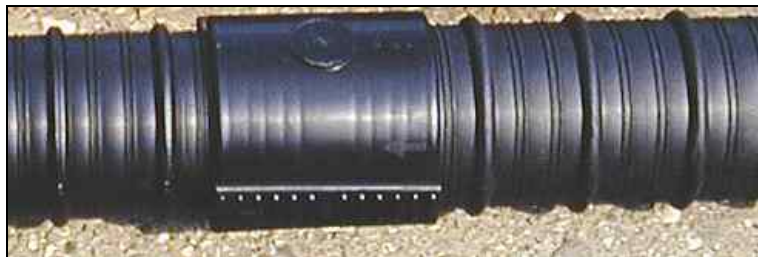
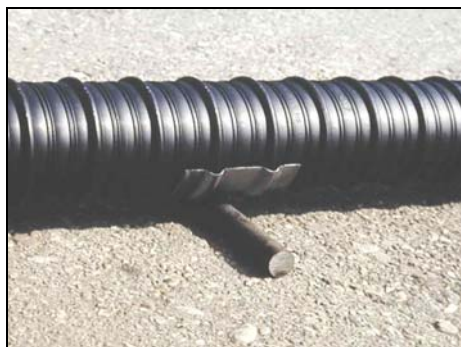
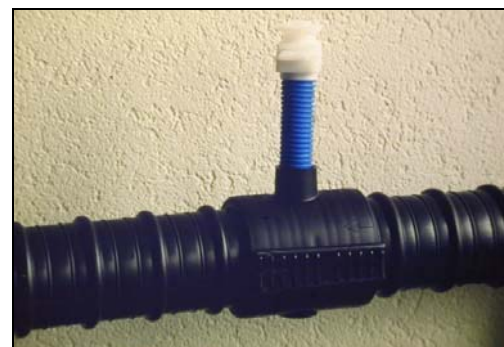
**Bild 2.5** Gewelltes Stahlhüllrohr: a) mit und ohne Dichtungsband bei einem Stoss und b) mit Entlüftungsstutzen. Gewelltes Kunststoffhüllrohr: c) mit Kupplungsstück, d) Hüllrohrabstützung und e) Entlüftungsstutzen [fib 2004b].

In den weitaus meisten Fällen sind bisher gefalzte oder längsgeschweisste Wellhüllrohre aus dünnwandigem Stahlblech zur Anwendung gelangt (**Bild 2.5**). Die Wandstärken variieren je nach Hüllrohrgröße und Einbauart des Spannstahles zwischen 0.20 und 0.40 mm. In Einzelfällen ist auch verzinktes Stahlblech verwendet worden. Als Verbindungsmuffen kommen normalerweise Hüllrohrstücke mit dem nächst größeren Durchmesser und einer Mindestlänge von 4 Mal den Hüllrohrdurchmesser (min. 20 cm) zum Einsatz. Die Muffenenden werden mit einem Dichtungsband abgedichtet (Anmerkung: Unter dem Dichtungsband ist Korrosion möglich: siehe dazu **Kapitel 2.7.2**, Stichwort: Hüllrohre). Die Metallhüllrohre können im Allgemeinen bei der Vorspannung mit nachträglichem Verbund nicht den eigentlichen Korrosionsschutz für den Spannstahl gewährleisten. Die geringe Wandstärke des Hüllrohres bietet einem Korrosionsangriff durch Feuchtigkeit und Chloride nur wenig Widerstand. Glatte Hüllrohre aus Stahl mit Wandstärken bis 2 mm wurden in den 1950er-Jahren und später in Ausnahmefällen eingesetzt. Der Verbund zwischen Spannglied und Beton ist dadurch abgemindert.

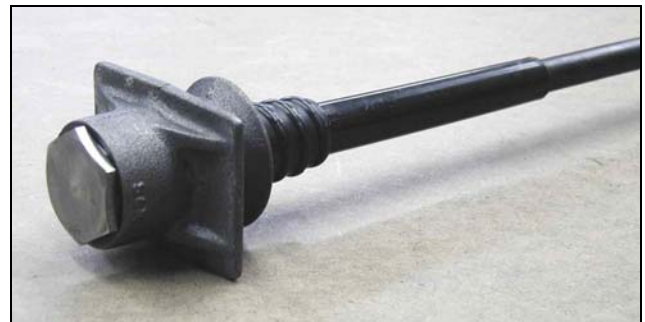
**Bild 2.8** a) Schematische Darstellung eines Monolitzen-Spanngliedes ohne Verbund mit Kabelkupplung (Unterlagen VSL), b) Aufbau eines Monolitzen-Spanngliedes ohne Verbund (Unterlagen VSL) und c) Isolierte Monolitzen-Verankerung [fib 2004b].

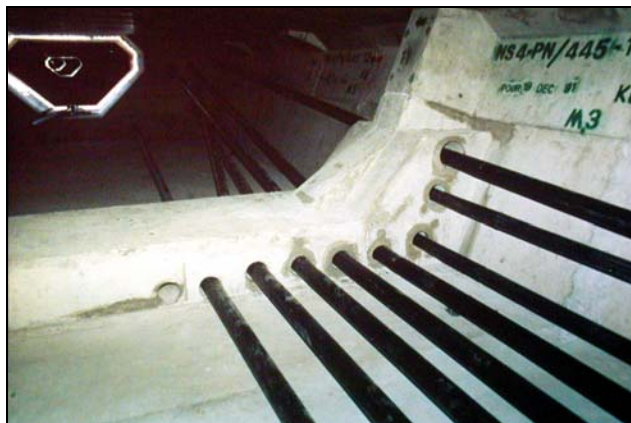
**Bild 2.10**

Bei besonderen Brückenbaumethoden oder zur Verstärkung von z.B. bestehenden Brücken werden auch externe Spannglieder verwendet (**Bild 2.10**). Abspann- und Umlenkkkräfte wirken als äussere Kräfte auf das Tragsystem. Diese Spannglieder bieten die Möglichkeit, die Vorspannkräfte im Bauwerk zu kontrollieren und gegebenenfalls anzupassen. Ein weiterer Vorteil ist die Inspizierbarkeit (allerdings sind wichtige Bereiche bei den Umlenkungen und Verankerungen auch nicht einsehbar) und Ersetzbarkeit der Spannglieder. Die meist polygonal über geeignet ausgebildete Umlenkelemente geführten Spannglieder weisen in ihrem Aufbau viele Ähnlichkeiten zu Schrägseilen und permanenten Boden- und Felsankern auf (z.B. Stahlsorten, Korrosionsschutz). In [Eibl 1998, fib 2004b] sind verschiedene aktuelle Systeme wie auch deren Anwendung beschrieben.

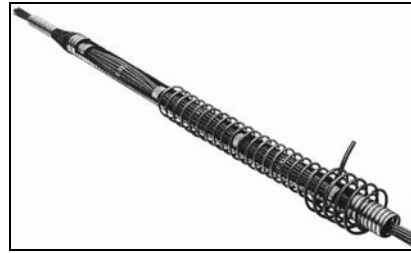
**Bild 2.20** VSL-Draht-Spannsystem: a) Spannverankerung Typ M und b) Spannverankerung Typ I; VSL-Litzen-Spannsystem: c) Spannverankerung Typ E und d) feste Verankerung Typ U (Unterlagen VSL).

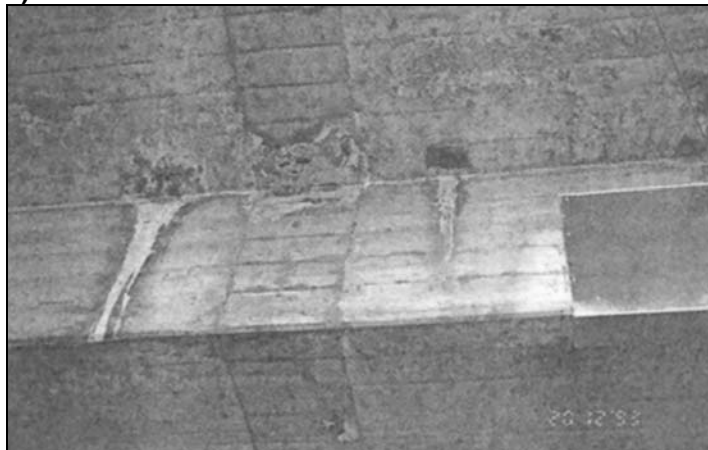
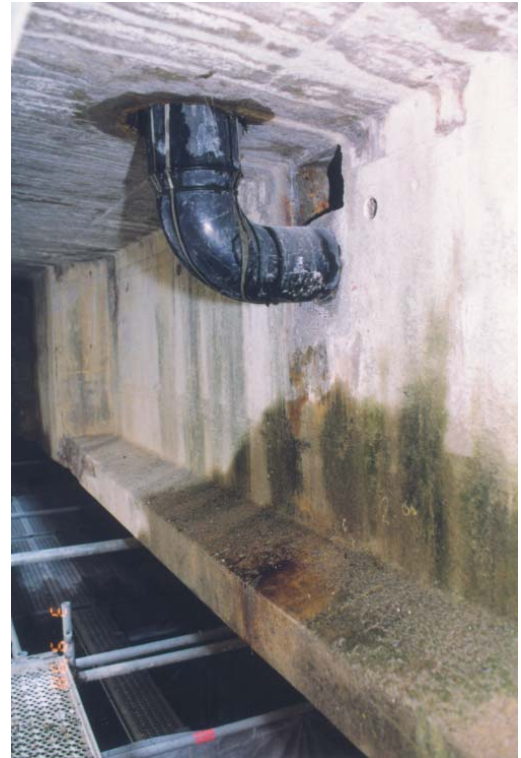
**Bild 2.24** a) Wasserlauf entlang dem Steg eines vorgefertigten Elementträgers (**BE-14**), b) Wasserantritt aus Belags- bzw. Abdichtungsentlüftungsröhrchen (**ZH-08**) und c) undichte Entwässerung [Hunkeler 1998]).

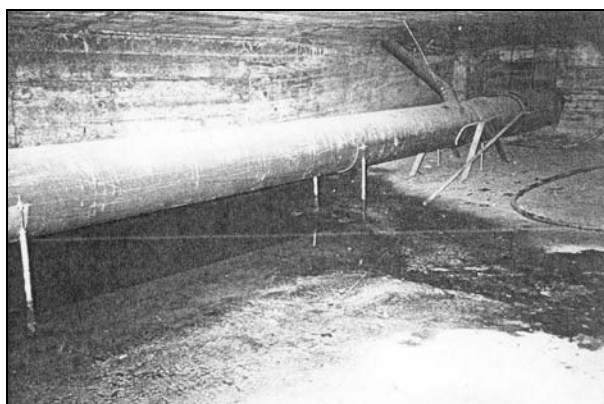
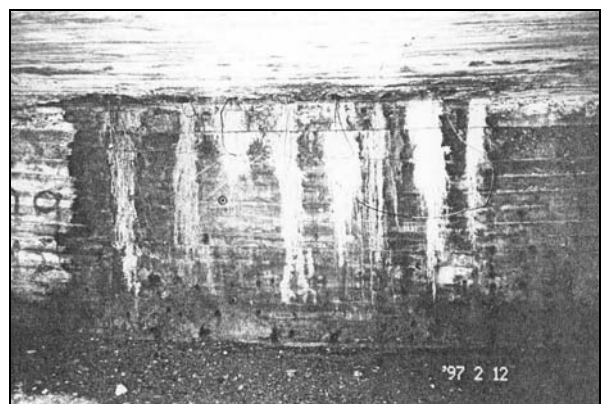
**Bild 2.25** a) Undichte Entwässerungsleitung in einem Hohlkasten und b) Wassereintritt durch Elektro-  
rohre (**ZH-16**).

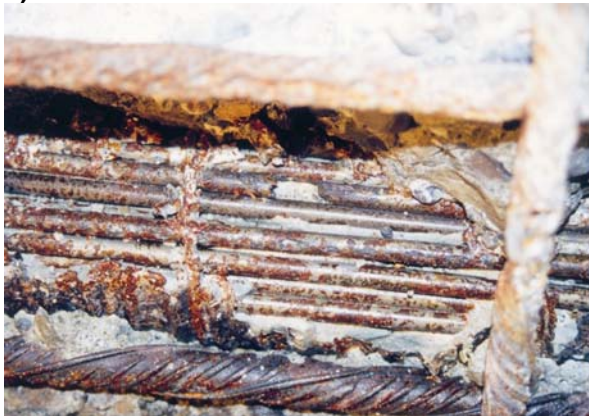
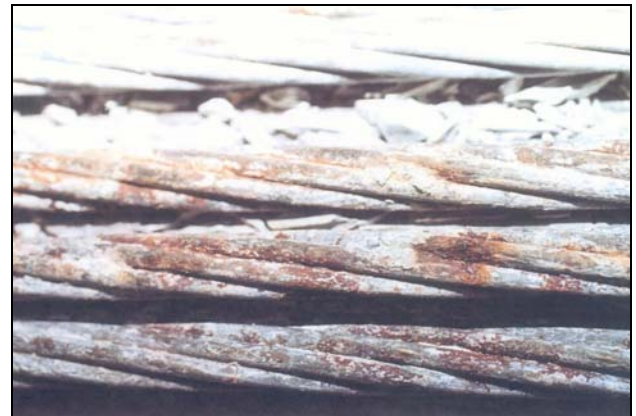
**Bild 2.27** a) Intakter und stark korrodierter Spanndraht [Vogel 2002], b) Lochfrass an Spanndrähten und ein durchgerosteter/gerissener Draht und c) oberflächliche Korrosion an Litzen (SO-07).

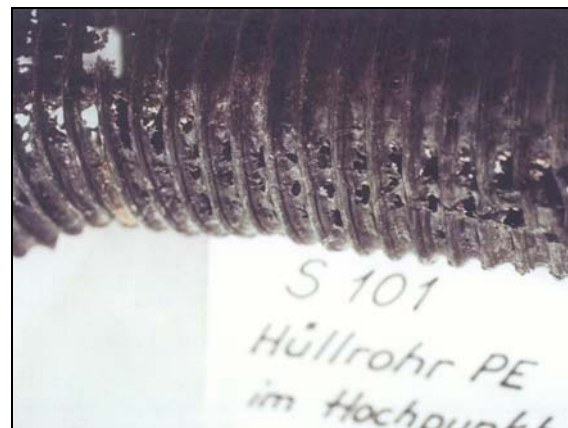
**Bild 2.30** a) Korrosion an der Bewehrung unter einem Kunststoffhüllrohr am Hochpunkt und b) perforiertes Kunststoffhüllrohr der 1. Generation an dieser Stelle (SO-07).

Die **Bilder 2.30a, 2.31 bis 2.35** zeigen einige Beispiele der möglichen Situationen. Bei der Beurteilung von Korrosionsschäden sind die Art des Spanngliedes, das Querschnittsverhältnis Spannstahl/Hüllrohr und die Lage der Spanndrähte im Querschnitt von Bedeutung (**Kapitel 2.8.2**).

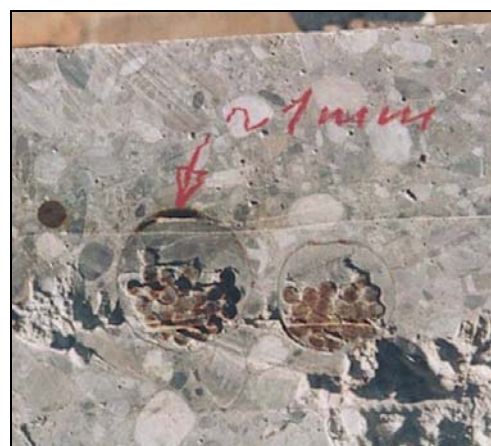
**Bild 2.31** a) Spannglied in Tiefpunktlage (32 Drähte mit  $\varnothing$  6 mm) und b) in Hochpunktlage (24 bzw. 18 Drähte mit  $\varnothing$  8 mm).

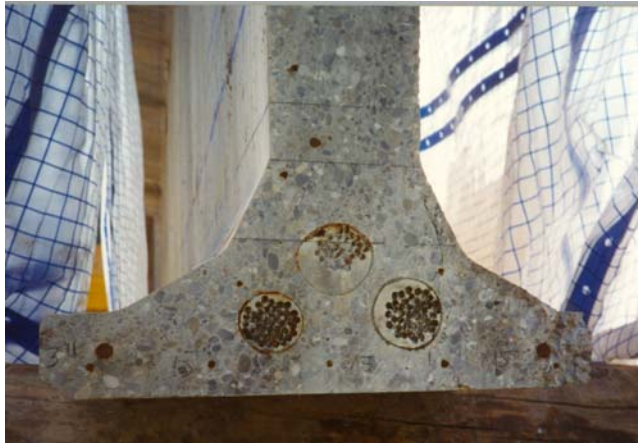
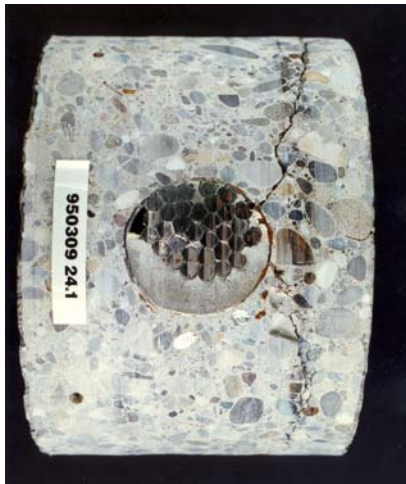
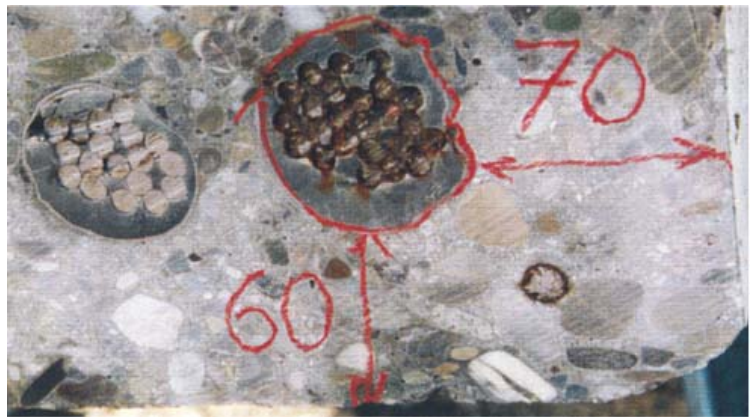
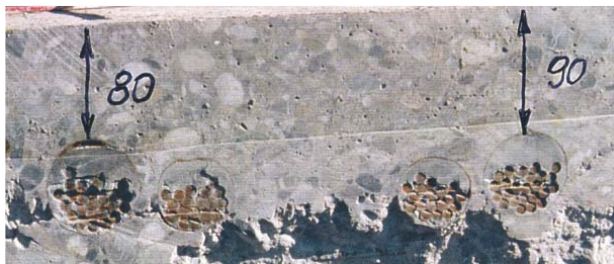
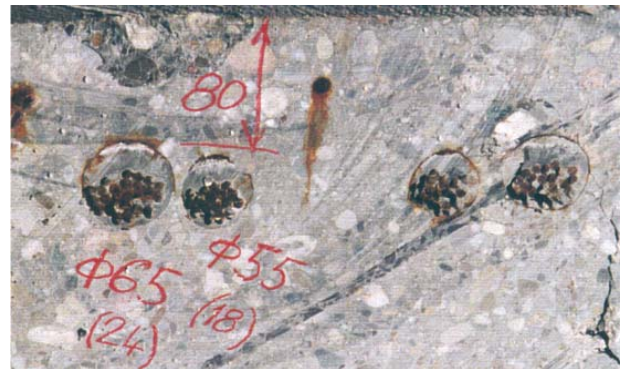
**Bild 2.34** Beispiele zur Lage von Spanndrähten in Spanngliedern.

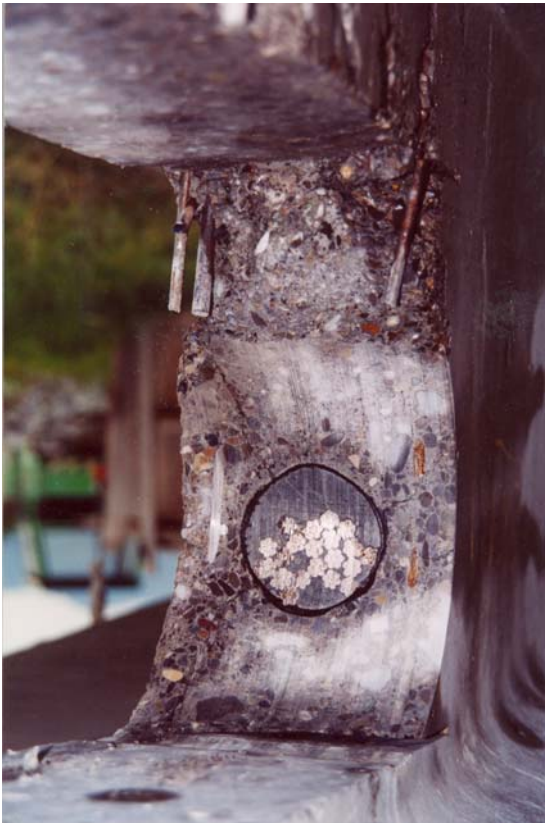
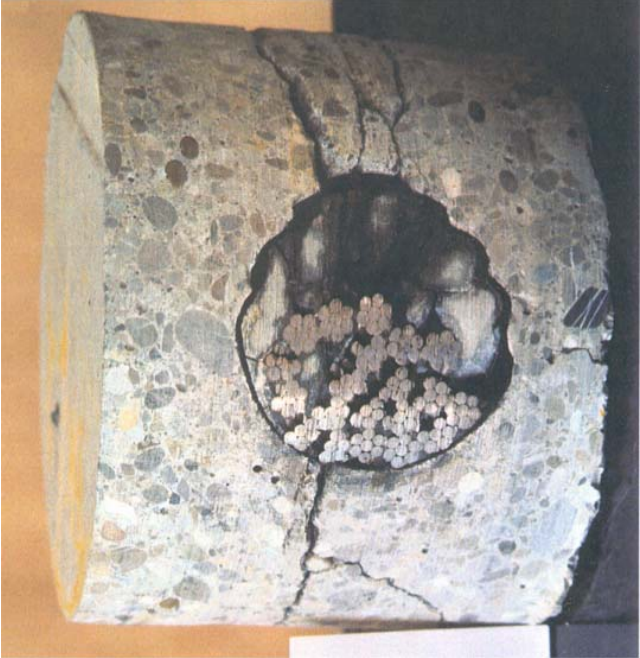
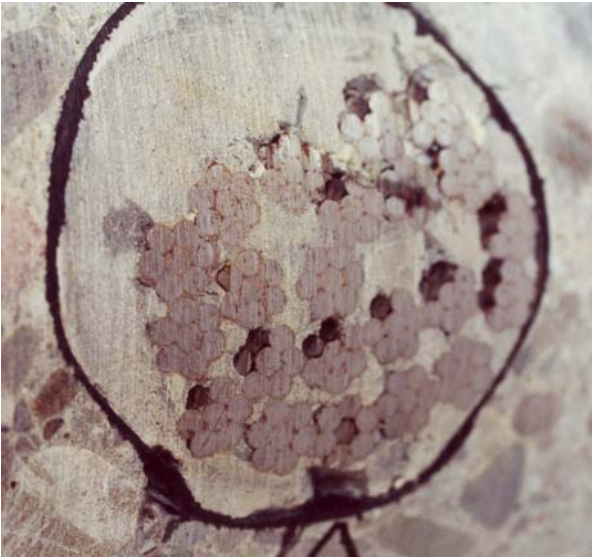
**Bild 2.35** Beispiele zur Lage von Litzen in Spanngliedern.
