Betonabrasion im Wasserbau

Frank Jacobs

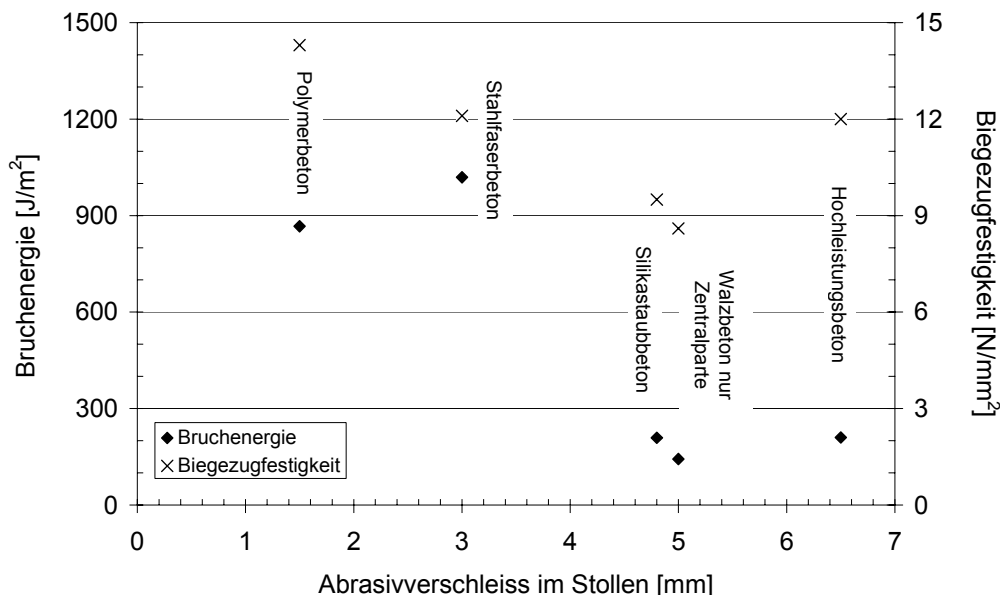
Abbildung 2.4: Im Stollen nach fünfjähriger Betriebsdauer gemessener Verschleiss in Abhängigkeit von den nach 90 Tagen gemessenen Bruchenergien und Biegezugfestigkeiten

- In Abbildung 2.4 sind die Bruchenergie und die Biegezugfestigkeit gegenüber dem Verschleiss aufgetragen. Mit zunehmender Biegezugfestigkeit und Bruchenergie nimmt der Verschleiss tendenziell ab. Der Hochleistungsbeton fällt aus dieser Tendenz heraus. Möglicherweise könnte dies auf eine höhere abrasive Belastung des ersten Feldes im Vergleich zu den anderen hinweisen. Zwischen dem Verschleiss und der Druckfestigkeit oder dem Elastizitätsmodul zeigten sich keine Zusammenhänge.

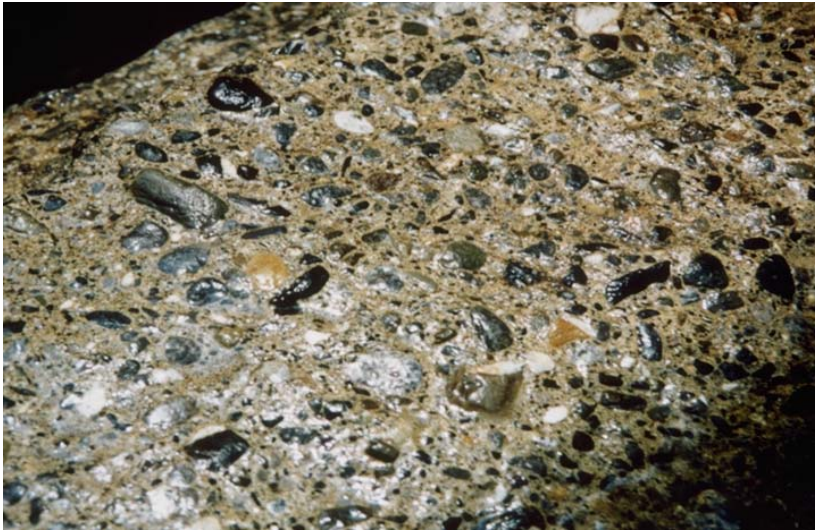
Abbildung 3.1: oberflächlicher Verschleiss („Waschbeton“) an Beton mit einem Grösstkorn von 32 mm an einer Wehrkrone

Ein gut eingebrachter und ausreichend nachbehandelter Beton mit einer mittleren 28-Tage-Druckfestigkeit von 40 N/mm^2 widersteht in Flussbauwerken, in Wehren und Schwellen im Allgemeinen Fliessgeschwindigkeiten bis 6 m/s mit üblicher (geringer) Geschiebeführung und auch z.T. bei Hochwässern mit mehr und grösserem Geschiebe mit maximalen Durchmesser von 10 bis 20 cm . In Österreich wird dieser Beton Höchstwertbeton bezeichnet und für diese Einsatzgebiete empfohlen. Die Zementhaut des Betons und der Feinmörtel zwischen den grossen Zuschlägen wird im Laufe der Jahre durch eine schleifende und stossende Beanspruchung sowie Frostbeanspruchung abgetragen, die grossen Zuschläge ragen dadurch hervor (Abbildung 3.1). Der Verschleiss bleibt auf den Randbeton beschränkt und liegt im Allgemeinen im Mittel bei maximal etwa 1 mm pro Jahr.

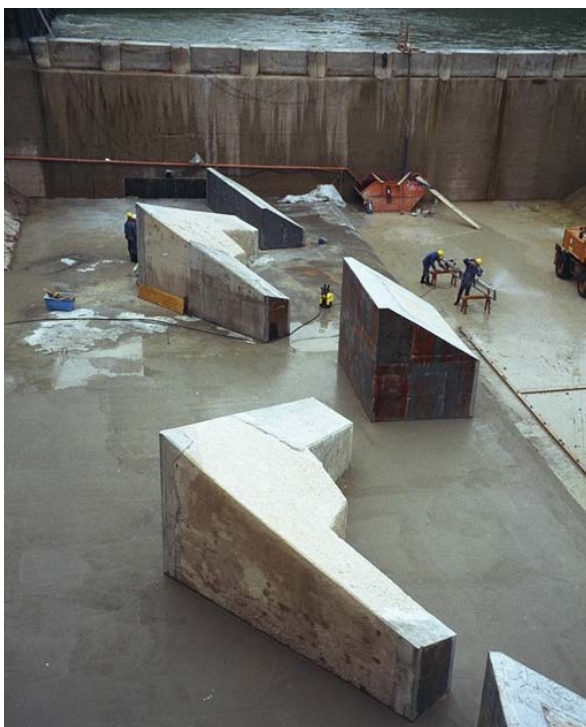
Abbildung 3.2: Mit Stahlblechen und Hochleistungsbeton instandgesetztes Tosbecken; die Schäden traten infolge ungünstiger Strömungsbedingungen auf; das Wasser zirkuliert mit relativ hoher Geschwindigkeit im Tosbecken, wobei die maximale Geschiebegrosse nur wenige Zentimeter beträgt;

Beton mit einer mittlerer 28-Tage-Druckfestigkeit von 35 N/mm^2 widersteht hier ebenfalls ausreichend lange der normalen Beanspruchung. Bei grösseren Hochwässern können jedoch deutliche Schäden auftreten. Bei sehr ungünstigen strömungsmechanischen Bedingungen (z.B. Fischtrepfen, Tosbecken) treten ebenfalls verstärkt Schäden auf (Abbildung 3.2).

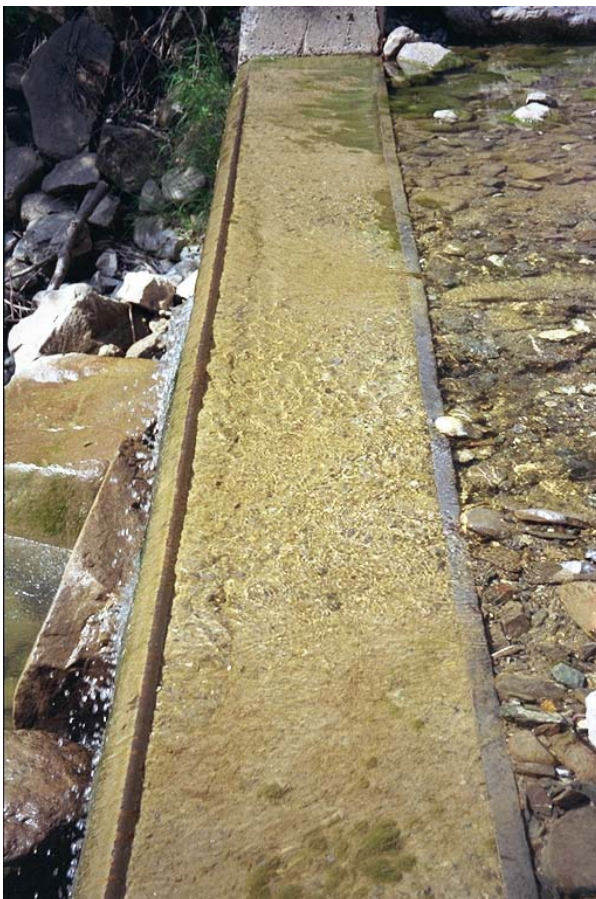
Abbildung 3.3: Muldenförmige Abrasion auf einem Wehrrücken;

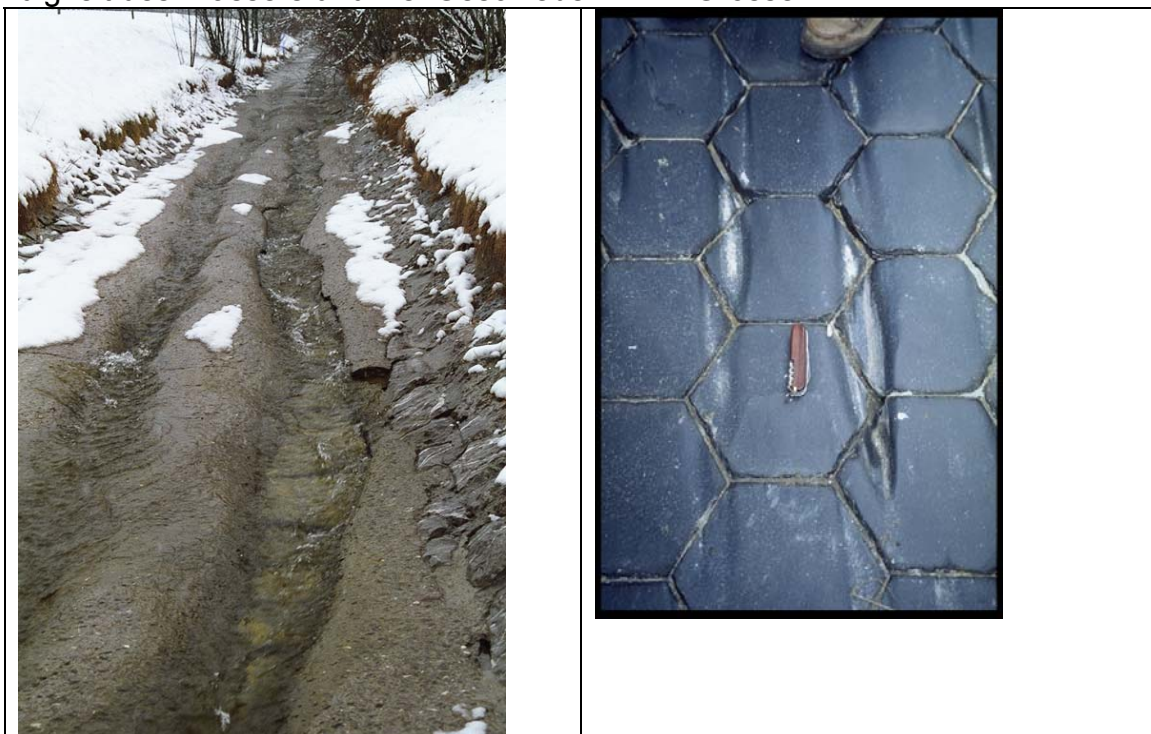
Abbildung 3.4: Linienförmige Abrasion in einem Gerinne mit Betonsohle (links) sowie abgeschliffener Schmelzbasalt (rechts)

Manche Wildbachsperrn stellen einen Extremfall einer Beanspruchung mit sehr hohen Verschleissraten (bis cm/Jahr) am Beton durch grosses Geschiebes (\varnothing bis 1 m) dar. Durch grosses Geschiebe, das nur während kurzer Perioden transportiert wird, wird der Beton grossflächig abgeschliffen, die Zuschläge ragen kaum heraus. Als Kantenschutz fungieren teilweise Granitsteine, die einen Verschleiss von wenigen Millimetern pro Jahr aufweisen. Die Kombination aus grossflächiger Verschleissrate und geringer linienförmiger Abrasion in z.B. den Fugen deutet auf eine relativ geringe Geschiebeführung im Sand/Kiesbereich und eine dominante im dm-Bereich hin. Einer ähnlich starken Abrasion unterliegen der Beton und die Natursteine in geraden Gerinnen mit wenigen grossen Geschiebestößen bei Hochwasser. Der Beton wird linienförmig abgetragen (Abbildung 3.4). Bei einem Wehrrücken wurde ein Abschleifen von Schmelzbasalt vorgefunden (Abbildung 3.4). Ursache hierfür ist die hohe Fließgeschwindigkeit des Wassers und viel Geschiebe in mm-Grösse.

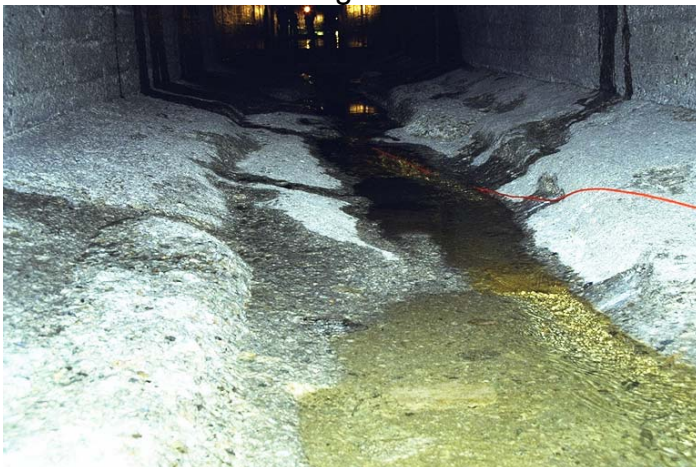
Abbildung 3.5 Schleifend und stossend beanspruchter Betonboden in einem Geschiebeumleitstollen mit kaum Schäden an den Wänden

Durch grosses Geschiebe wird in grossen Teilen von Stollen der Zuschlag und die Matrix des Betons gleichmässig oder ungleichmässig abgeschliffen (Abbildung 3.5). Vereinzelt Abplatzungen durch stossende Beanspruchungen sind ebenfalls zu verzeichnen. Je nach Bauwerk und Belastung kann das Schleifen und/oder Prallen des Geschiebes die Hauptschadenursache sein. Der Verschleiss ist meistens auf die Sohle und, in einem geringeren Mass, auf die untersten Dezimeter der Wände begrenzt (Abbildung 3.5). Das für die Abrasion massgebliche Geschiebe wird also nur wenig durch die Strömung emporgehoben und an die Wände geschleudert.
