2.6 Schäden im Ausland

2.6.1 Einleitung

2.6.2 Spannglieder mit nachträglichem Verbund und Spannbettvorspannung

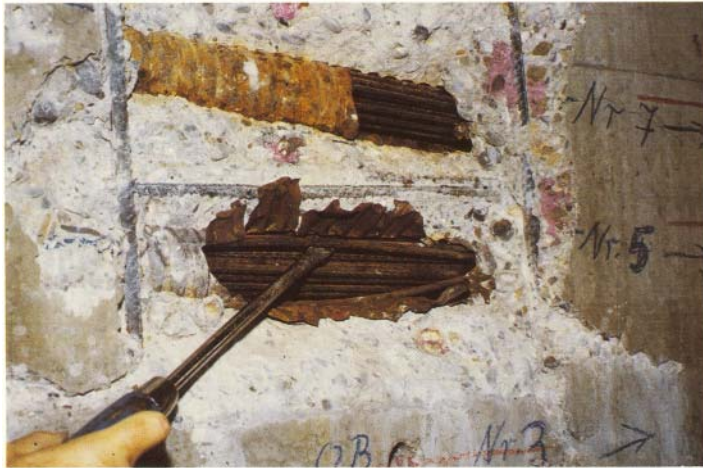
Bild 2.36

Bei der Vorlandbrücke zur Mainbrücke Hochheim (Baujahr 1963/65) wurden 1981 am Steg eines aussen liegenden Hauptträgers zwischen zwei Pfeilerachsen Risse entdeckt, die jeweils parallel zu 3 Spanngliedern verliefen [BV 1990, Kennziffer D 050609]. Die Untersuchungen zeigten, dass die Spannglieder an diesen Stellen nicht verfüllt waren und einzelne Spanndrähte (ovaler, quer gerippter, vergüteter Stahl) nicht mehr gespannt waren sowie Flugrost und bis 1.5 mm tiefe Korrosionsnarben aufwiesen (**Bild 2.36**). Wegen der grossen Empfindlichkeit dieses Spannstahls gegenüber Wasserstoffversprödung wurde die Brücke sehr detailliert untersucht. Bei dieser Überprüfung wurden weitere 29 nicht verpresste Stellen gefunden, wobei im schlechtesten Fall nur ein einziges Spannglied je Hauptträger Mängel aufwies. Auf Grund dieser Ergebnisse konnte man sich auf die Instandsetzung des gerissenen Trägers konzentrieren (Seilunterspannung des geschädigten Brückenfeldes). Die gefundenen unverpressten Stellen in den übrigen Spanngliedern wurden im Vakuumverfahren nachverpresst.

Unverpresste Spannglieder bei der Mainbrücke Hochheim nach dem Öffnen. Die Drähte des unteren Spanngliedes waren nicht mehr gespannt [BV 1990].

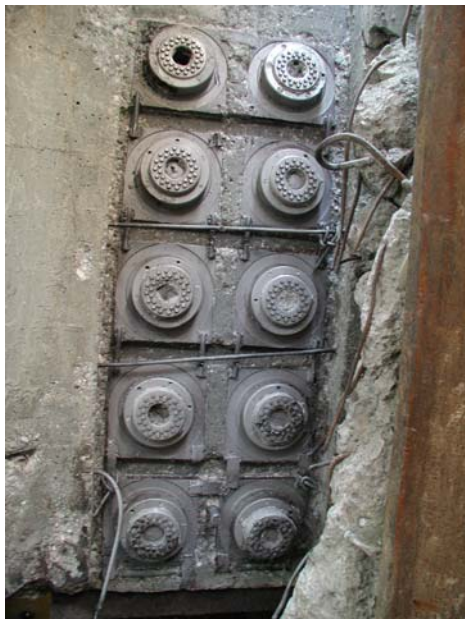
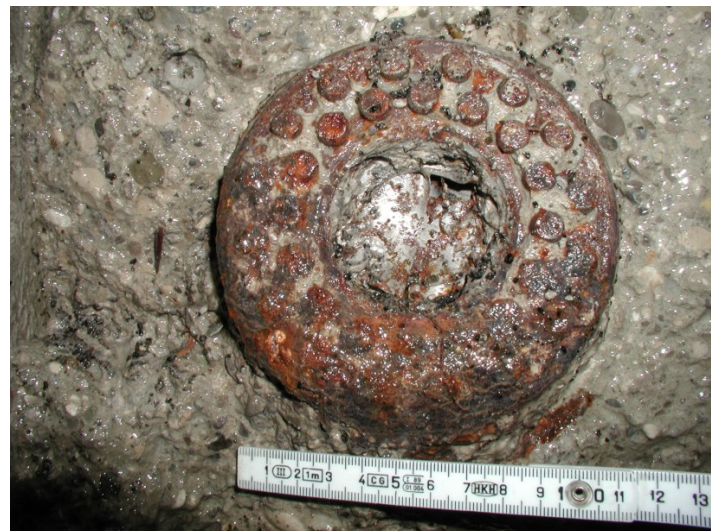
Umfangreiche Untersuchungen an den Spannverankerungen der Spannglieder von drei Strassenbrücken in München konnten im Rahmen der Instandsetzung durchgeführt werden [Sodeikat 2004]. Die vorgefundenen Korrosionsschäden **Bilder 2.37 und 2.38** zeigen die Folgen der von aussen eingedrungenen Chloride und der Kondenswasserbildung innerhalb nicht vollständig verpresster Spannanker. Auf die Schwachstellen der Spanngliedverankerungen wird in **Kapitel 2.7.7** näher eingegangen.

Bild 2.38 Brücke Oberföhringerstrasse über den Mittleren Ring München-Bogenhausen (Baujahr 1959): a) frei gestrahlte Spannverankerungen; das Abdeckplättchen, des obersten linken Spannankers fehlte gänzlich. Die Abdeckplättchen, die das Herauslaufen des noch nicht erhärteten zementösen Füllgutes nach dem Verpressvorgang hätten verhindern sollen, waren häufig verbogen oder fehlten ganz. Das Füllgut war in diesen Fällen im oberen Bereich des Ankerkopfes nicht vorhanden, d.h., die oberen Spannglieder waren nicht mit Füllgut umgeben, sondern lagen frei und b) freigelegter Spannanker mit deutlichen Korrosionsschäden [Sodeikat 2004].

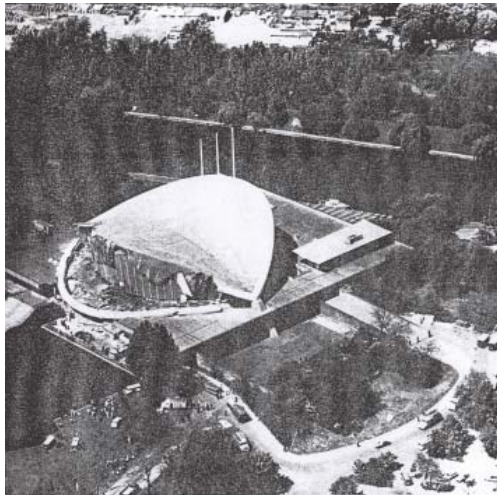
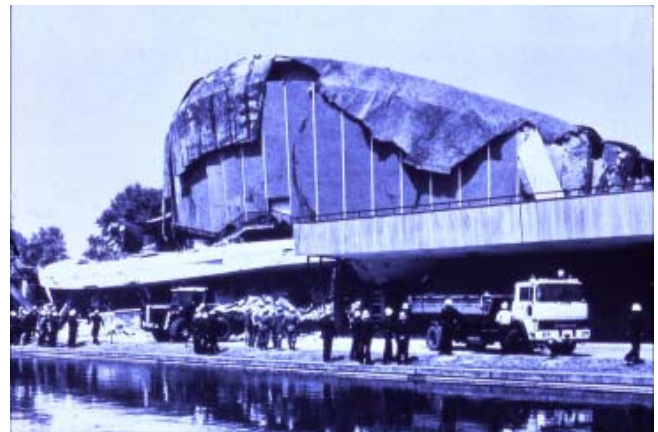
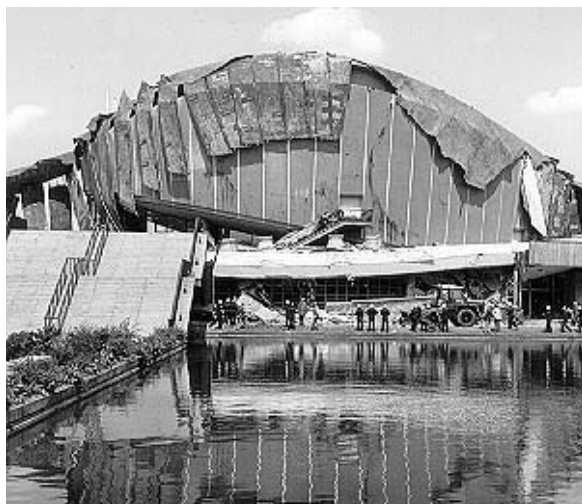
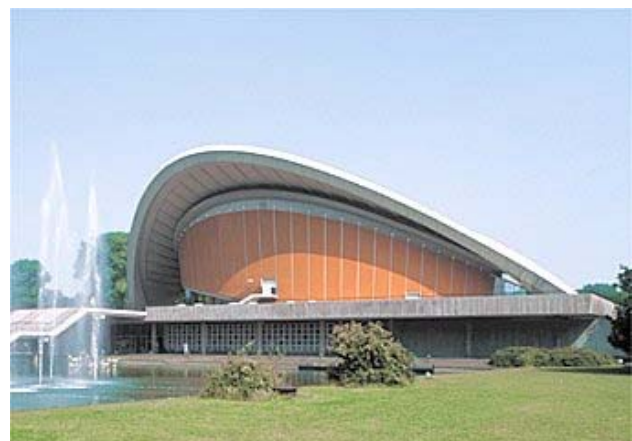
Neben den vorstehend erwähnten Schäden war der Teileinsturz der 23 Jahre alten Kongresshalle in Berlin im Jahre 1980 der wohl spektakulärste Schaden im Spannbetonbau in Deutschland (**Bild 2.39**) [VDI 1980, Hundt 1983, Nürnberger 1998]. Dabei wurden fünf Menschen schwer verletzt. Einer der Betroffenen erlag später seinen Verletzungen [VDI 1980]. Es muss betont werden, dass es sich bei diesem Bauwerk nicht um eine typische Spannbetonkonstruktion handelte.

Bild 2.39 Kongresshalle Berlin nach dem Einsturz (a bis c) und nach dem Wiederaufbau (d). Bild a): [VDI 1980], Bilder b) bis d): [Int 2004h].

Verantwortlich für den Einsturz waren in erster Linie korrosionsauslösende und –fördernde Bedingungen im Teilbereich der Dachkonstruktion. Dabei waren die spezielle Konstruktion des Dachtragwerkes mit nicht zweckmässigen konstruktiven Lösungen, Fehler bei der Ausführung (Termindruck) und nicht eingerechnete Einwirkungen aus z.B. Wind und Temperatur sowie die Verwendung eines höchst rissempfindlichen Spannstahls (Sigma-Stahl) die Hauptursachen für den Einsturz. Es wurde vermutet, dass das Zusammenspiel dieser Fehler und Mängel schon von Beginn an zu einer zunehmenden Zahl von Spannstahlbrüchen führte. Weitere Details können den erwähnten Publikationen entnommen werden. Die Kongresshalle wurde „postkartengetreu“ wieder aufgebaut und 1987 wiedereröffnet. Beim Wiederaufbau wurde das Tragsystem geändert. Die Kongresshalle ist heute unter dem Namen „Haus der Kulturen der Welt“ bekannt.

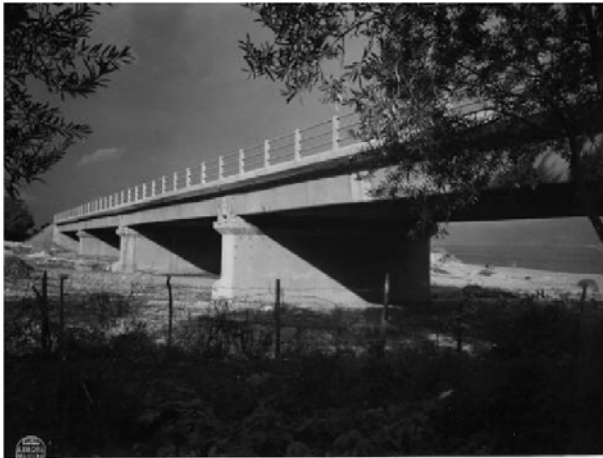
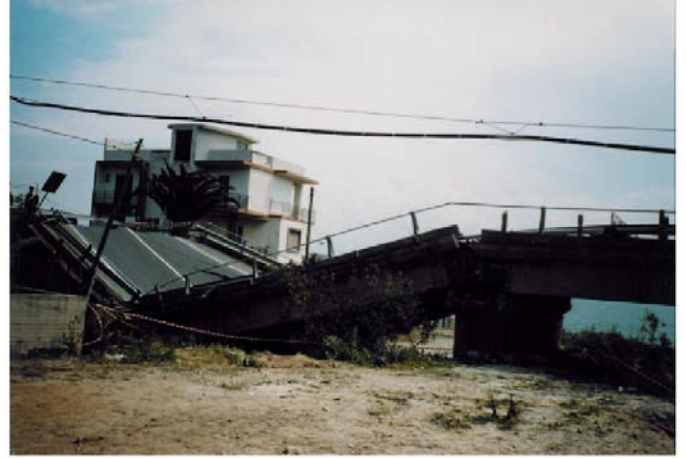
Am 23. April 1999 stürzte in der Nähe von Taormina auf Sizilien die 1956 mit Fertigelementen gebaute San Stefano-Brücke der Nationalstrasse 114 plötzlich ein (**Bild 2.40**) [Proverbio 2000, 2001, 2002]. Die Nationalstrasse verläuft in diesem Abschnitt in einem Abstand von etwa 50 m zum Meer. Zum Zeitpunkt des Einsturzes war die Brücke nicht belastet bzw. befahren worden. Vorgängig gab es auch keine Schwer- oder Sondertransporte.

Bild 2.40 Brücke San Stefano, Sizilien: Baujahr 1956, Einsturz 1999 [Proverbio 2000, 2001].

Für das Versagen dieses Trägers war mit grosser Wahrscheinlichkeit chloridinduzierter Lochfrass an den Spanndrähten mit Querschnittsverlusten bis 100% verantwortlich. Korrosion an den Spanndrähten konnte aus folgenden Gründen auftreten:

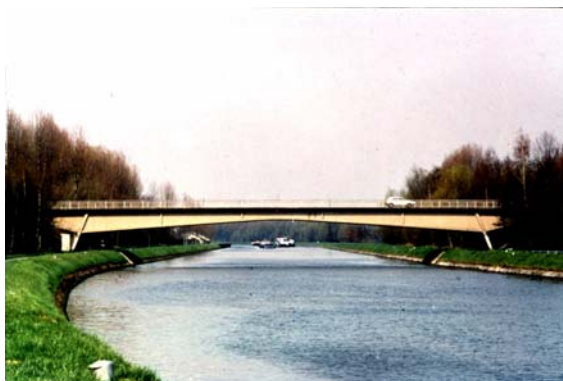
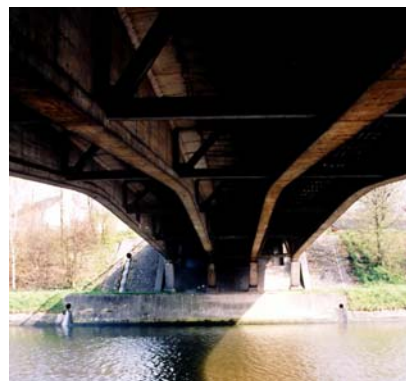
Ende März 1992 stürzte in der Nähe von Gent (Belgien) die Brücke über die Melle ein (**Bilder 2.46 bis 2.49**) [Matt 1994]. Sie gehört zu einer Serie von 20 ähnlichen Brücken (Rahmenbrücken mit Druck- und Zugelementen in den Auflagerbereichen), welche als Sonderentwurf in den frühen 1950er-Jahren gebaut wurden. Korrosion an den unvollständig verfüllten Spanngliedern der Zugelemente, in die Wasser und Chloride von oben eindringen konnten, war die Ursache des Versagens. In [Matt 1994] sind weitere Details zum Bauwerk zu finden. In der Folge wurden die restlichen Brücken des gleichen Typs überprüft. Drei Brücken wurden danach gesperrt, bei einer wurde die Nutzlast reduziert. Bei einer der gesperrten Brücken waren 60% der Spannglieder durch Korrosion sehr stark geschädigt, ohne dass dies von aussen visuell oder mittels Radiographie oder Potenzialmessung festgestellt werden konnte. Die Schäden konnten nur durch das Freilegen der Spannglieder sichtbar gemacht werden.

Bild 2.46 Brücke über die Melle bei Gent, Belgien (Ministère Wallon de l'Équipement et des Transports).

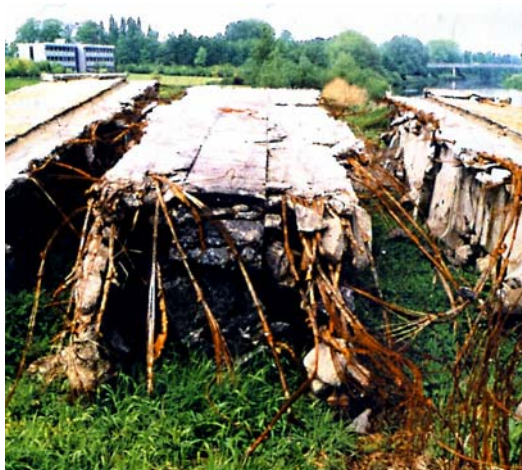
Bild 2.48 Details der Brücke über die Melle bei Gent, Belgien, nach dem Einsturz (Ministère Wallon de l'Équipement et des Transports).

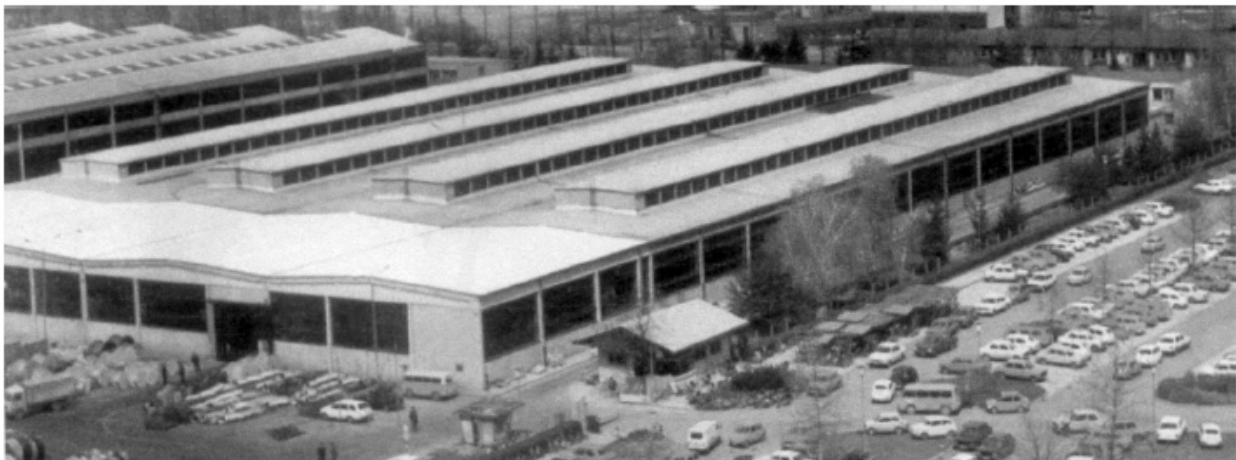
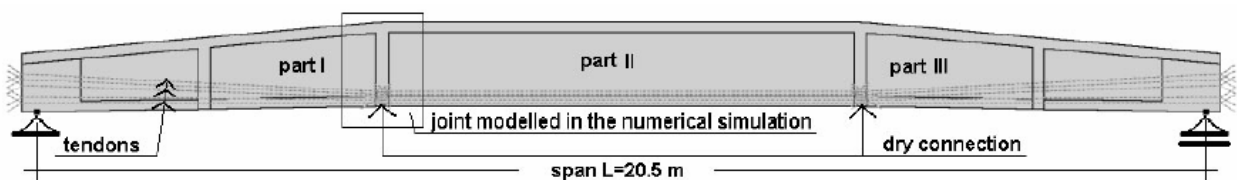
Im Dezember 1999 stürzte ein Teil des schneebedeckten Daches einer 1970 als Skelettbau erstellten Fabrikhalle (112x82 m) in Novi Sad (Serbien-Montenegro) plötzlich ein (**Bilder 2.50 und 2.51**) [Bodi 2002]. Dabei versagte einer der Hauptträger. Personenschäden gab es keine.

Bild 2.50 Fabrikhalle in Novi Sad, Jugoslawien (Baujahr 1970) und Ansicht an einen Träger [Bodi 2002].

Die verbliebenen und gefährdeten Träger wurden mittels extern angeordneter Vorspannglieder verstärkt.

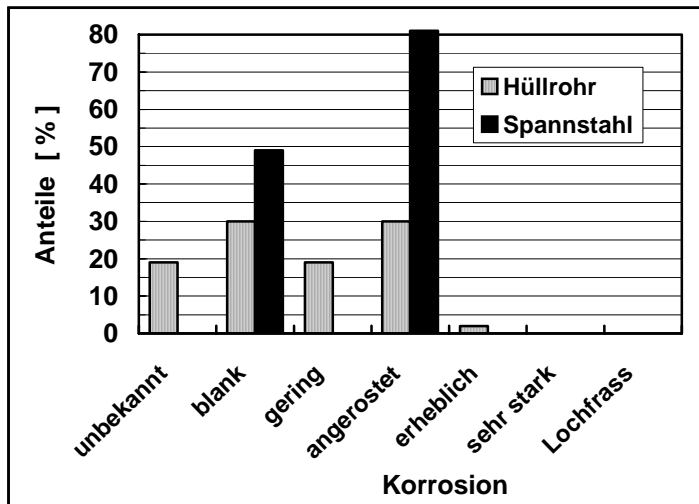
**Bild 2.54**

Von [Eichinger 2000a,b, 2001] wurden die Ergebnisse einer umfangreichen Studie an zehn etwa 30- bis 50-jährigen Brücken der Stadt Wien vorgestellt. Dabei stand die Frage nach dem Verfüllungsgrad der Hüllrohre im Vordergrund. Im Rahmen der Arbeiten wurden an über 10'000 Stellen die Hüllrohre von 10 Brücken lokal geöffnet und der Verfüllungsgrad und der Feuchtigkeitszustand der Spannglieder sowie der Korrosionszustand der Spannstähle ermittelt. Für die Vorspannung wurden Stäbe mit einem Durchmesser von 26 oder 32 mm (Brücken Nr. 1, 2, 7 und 9) und/oder Drähte (Brücken Nr. 3, 4, 5, 6, 8, 9 und 10) verwendet. Die Ergebnisse sind in den **Bildern 2.52 bis 2.54** dargestellt.

Korrosionszustand der Hüllrohre und des Spannstahls bei den unvollständig verfüllten Stellen in % der Anzahl Öffnungen [Eichinger 2000a].

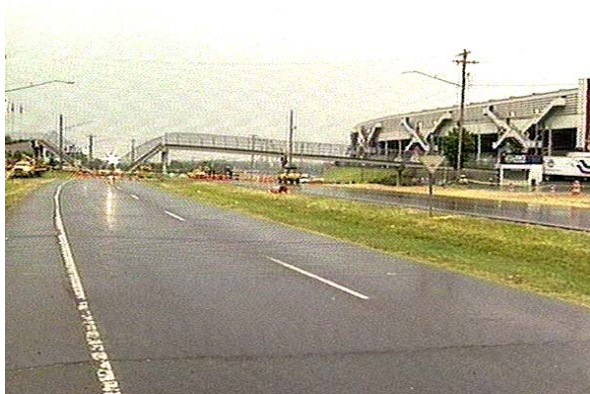
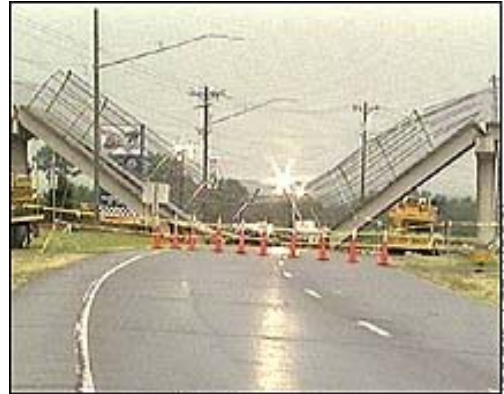
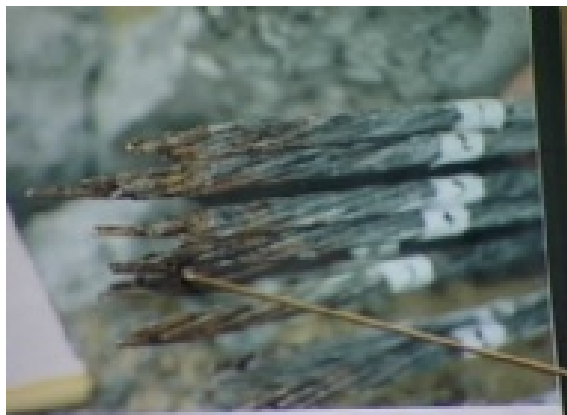
Bild 2.55

Aus den USA ist lediglich der Einsturz eines etwa 24 m langen Teilstücks einer im Sommer 1995 gebauten Fussgängerbrücke in Concord, North Carolina, am 21. Mai 2000 bekannt geworden [Concrete 2002, Int 2004a]. Dabei wurden mehr als 100 Personen verletzt (**Bild 2.55**). Die Ursache wurde dem CaCl_2 -haltigen zementösen Füllgut zugeschrieben, das für das Verschiessen von Öffnungen im Bereich der Umlenkung der im Spannbett vorgespannten Spannstähle verwendet wurde. Es ist unklar, warum CaCl_2 , das früher oft als Beschleuniger verwendet und wegen der dadurch ausgelösten Korrosionsschäden in den meisten Ländern verboten wurde, damals noch zum Einsatz kam. Offenbar gab es keine Inspektion bzw. Überwachung der Brücke, die im privaten Besitz war. Weitere Details zum Einsturz liegen nicht vor.

Bilder der eingestürzten Fussgängerbrücke in Concord, North Carolina [Int 2004a] und korrodierte Litzen [Int 2004j].

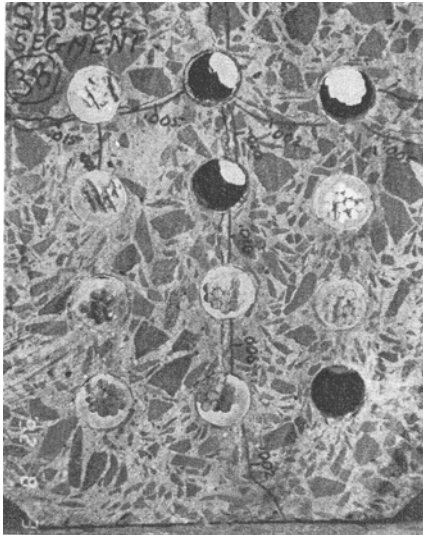
**Bild 2.56**

Einer der wenigen ausführlichen Untersuchungsberichte aus den USA betrifft die 1957 erbaute Brücke über den Connecticut River, die wegen erheblichen Korrosionsschäden an der Vorspannung nach 35 Jahren Betrieb abgebrochen werden musste. Beim Abbruch konnten detaillierte Abklärungen durchgeführt werden [Schupack 1994b]. Folgende Beobachtungen wurden gemacht (**Bild 2.56**):

- Mängel bei der Verfüllung der Hüllrohre, Hüllrohre teilweise vollständig unverfüllt
- erhebliche Korrosionsschäden an den Spannstähen und Spannstaahlbrüche in den Bereichen, wo das zementöse Füllgut Chloride enthielt. Dies führte auch zu Rissen entlang der Spannglieder.
- Risse in den Balken in jenen Bereichen, wo Wasser in unverfüllten Spannkäneln gefrieren konnte.
- Korrosionsschäden an den Spannstähen im Bereiche von Rissen bei Wasserzutritt (vorab bei Tiefpunkten von unverfüllten Hüllrohren).

Überraschend war, dass an der Betonoberfläche kaum Anzeichen für die teilweise sehr erheblichen Korrosionsschäden an den Spanngliedern vorhanden waren.

Schnittfläche eines Trägers mit Vertikal- und Horizontalriss durch unverfüllte Hüllrohre (Drähte herausgezogen) [Schupack 1994b].

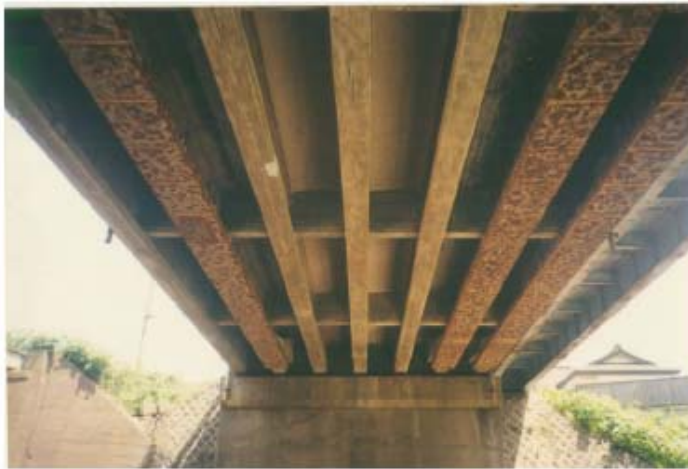
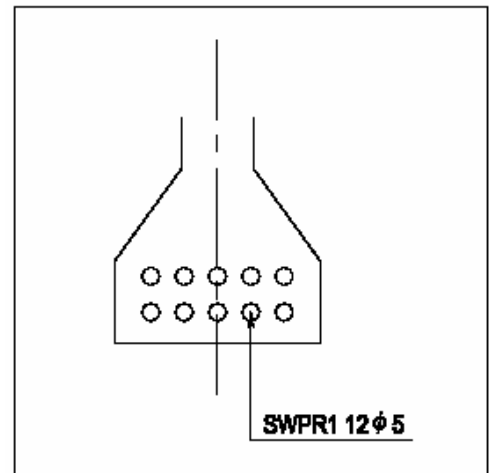
Bei der Oyakawa-Brücke (**Bild 2.62**) wurden an einem Träger 2 bis 3 m lange Risse mit einer Rissbreite bis 20 mm auf der Oberseite des unteren Flansches sowie Längsrisse und Abplatzungen festgestellt. Die Ursache hierfür waren gebrochene Spanndrähte der im Spannbett hergestellten Träger (2x5 Spannglieder mit je 12 Drähten \varnothing 5 mm). Bei einzelnen Trägern waren in der unteren Lage bis 50% aller Drähte gebrochen, bei der oberen Lage sogar bis 70%.

Bild 2.62 a) Einfluss der Distanz zur Meeresküste und des Alters auf das Schadenausmass bei vorgespannten Brücken [Mutsuyoshi 2004], b) Untersicht der Oyakawa-Brücke und c) Lage der Vorspannglieder (links) [Kondo 2002].

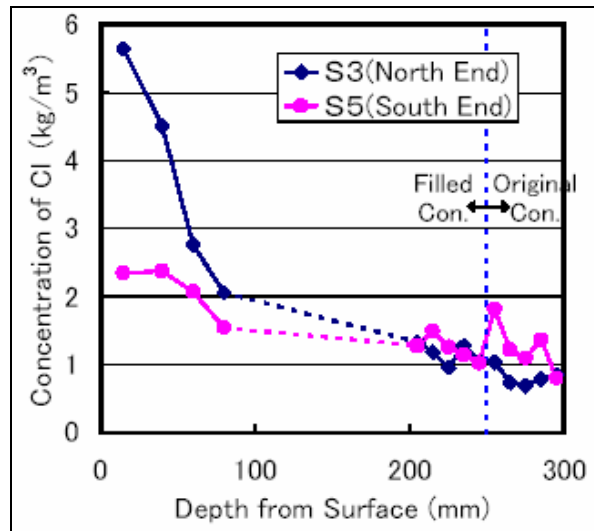
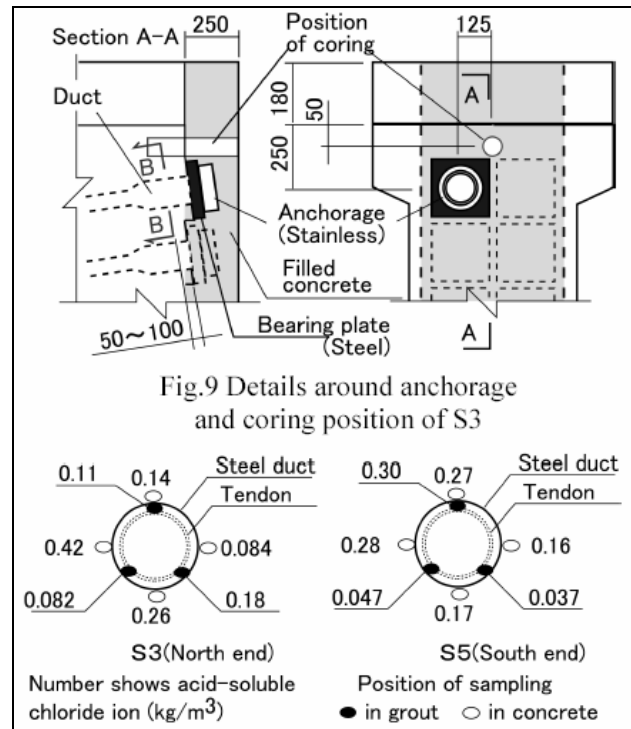
In [Mutsuyoshi 2001, PIARC 1999] wird auf die 1965 in Meeresnähe erbaute Kuretsubo-Brücke eingegangen, die wegen Schäden an den innen liegenden Spanngliedern 1992 mit externen Spanngliedern verstärkt und später ersetzt werden musste. Die Ergebnisse der nach dem Abbruch 1999 durchgeführten sehr detaillierten Zustandsuntersuchung sind in [Tanaka 2004] festgehalten. Für die Vorspannung der grösseren Träger wurden 9 BBRV-Spannglieder mit 44 Drähten \varnothing 5 mm verwendet. Bei der schlimmsten Schadenstelle betrug der Restquerschnitt (RRCT) noch 21% (**Bild 2.63**). **Bild 2.64** zeigt die Ergebnisse der Untersuchungen der Spannglieder an einer anderen Stelle. Die Resultate der Untersuchungen im Verankerungsbereich gehen aus **Bild 2.65** hervor.

Bild 2.65 a) Chloridprofile und b) Ergebnisse der Zustandsuntersuchung im Verankerungsbereich der Spannglieder der Kuretsubo-Brücke [Tanaka 2004].

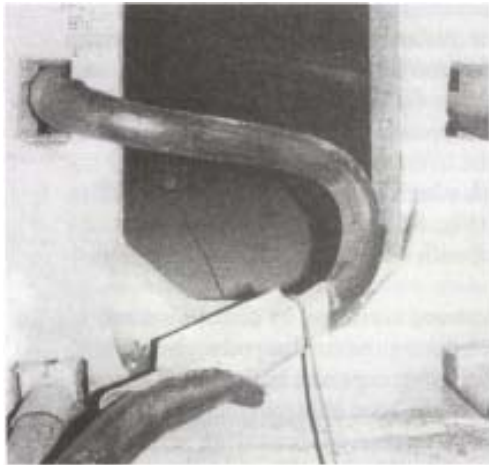
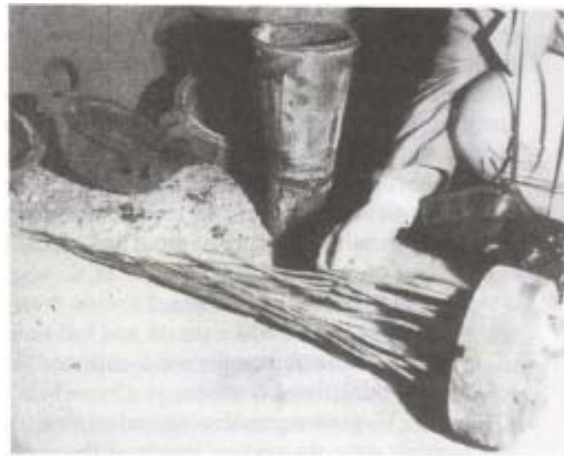
Bei der Brücke über den Durance (zwei Hohlkästen mit je 32 Spanngliedern mit je 19 Litzen \varnothing 15 mm in HDPE-Hüllrohren mit zementösem Füllgut) wurde ein Spanngliedbruch direkt bei der Verankerung festgestellt (**Bild 2.71**) [Godart 2001]. Die beim Bruch frei gewordene Energie führte zu einer starken Verformung des Spanngliedes. Als Ursachen wurden das Fehlen des Füllgutes über eine Länge von etwa 2.50 m und das Vorhandensein von Wasser erkannt. Röntgenografische Untersuchungen ergaben, dass über die ganze Länge des gebrochenen Spanngliedes Hohlstellen vorhanden waren. Die reflektometrischen Messungen ergaben keine schlüssigen Ergebnisse. Von den 64 freigelegten Ankerköpfen des betroffenen Hohlkastens waren 31% in einem befriedigenden Zustand, 16% waren stark korrodiert und bei 5% floss eine ölige Flüssigkeit bzw. ein Öl-Wasser-Gemisch aus. Die endoskopischen Untersuchungen hinter dem Ankerkopf bestätigten das teilweise Fehlen von Füllgut und den Korrosionsangriff bei einzelnen Litzen. Zunächst wurden 1996 das gebrochene Spannglied ersetzt, im Jahr 2000 alle

anderen des betroffenen Hohlkastens. Beim Ausbau der Spannglieder wurde in den Trompeten anstelle von Zementstein eine weissliche, teilweise feuchte Paste gefunden.

Bild 2.71 a) Gerissenes Spannglied der Brücke über den Durance und b) Zustand des zugehörigen Ankerkopfes [Godart 2001].

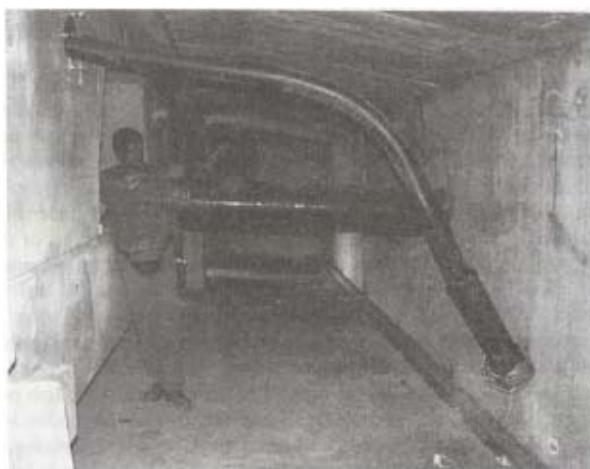
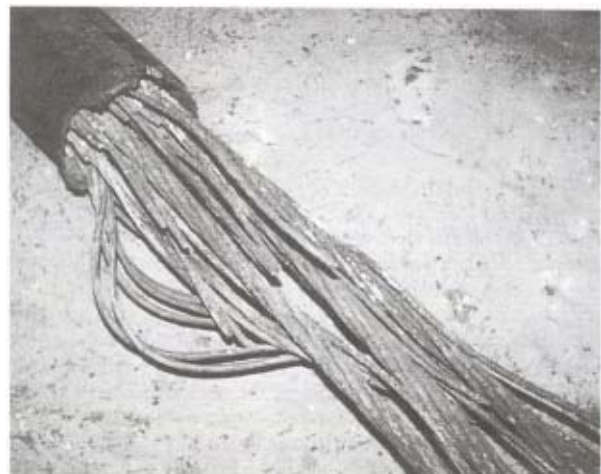
Bei der Brücke Rivière d'Abord riss ein Litzenspannglied über einer Stütze. Dabei schoss ein Reststück des Spanngliedes mit einem Ankerkopf an die etwa 3 m entfernte Wand des Widerlagers (**Bild 2.72**) [Godart 2001]. Im Hüllrohr wurde – ähnlich wie bei der Brücke über den Durance – eine weissliche, teilweise nasse Paste und stark korrodierte und teils gerissene Litzen gefunden.

Bild 2.72 a) Gerissenes Spannglied der Brücke Rivière d'Abord und b) Zustand der Litzen bei der Bruchstelle [Godart 2001].

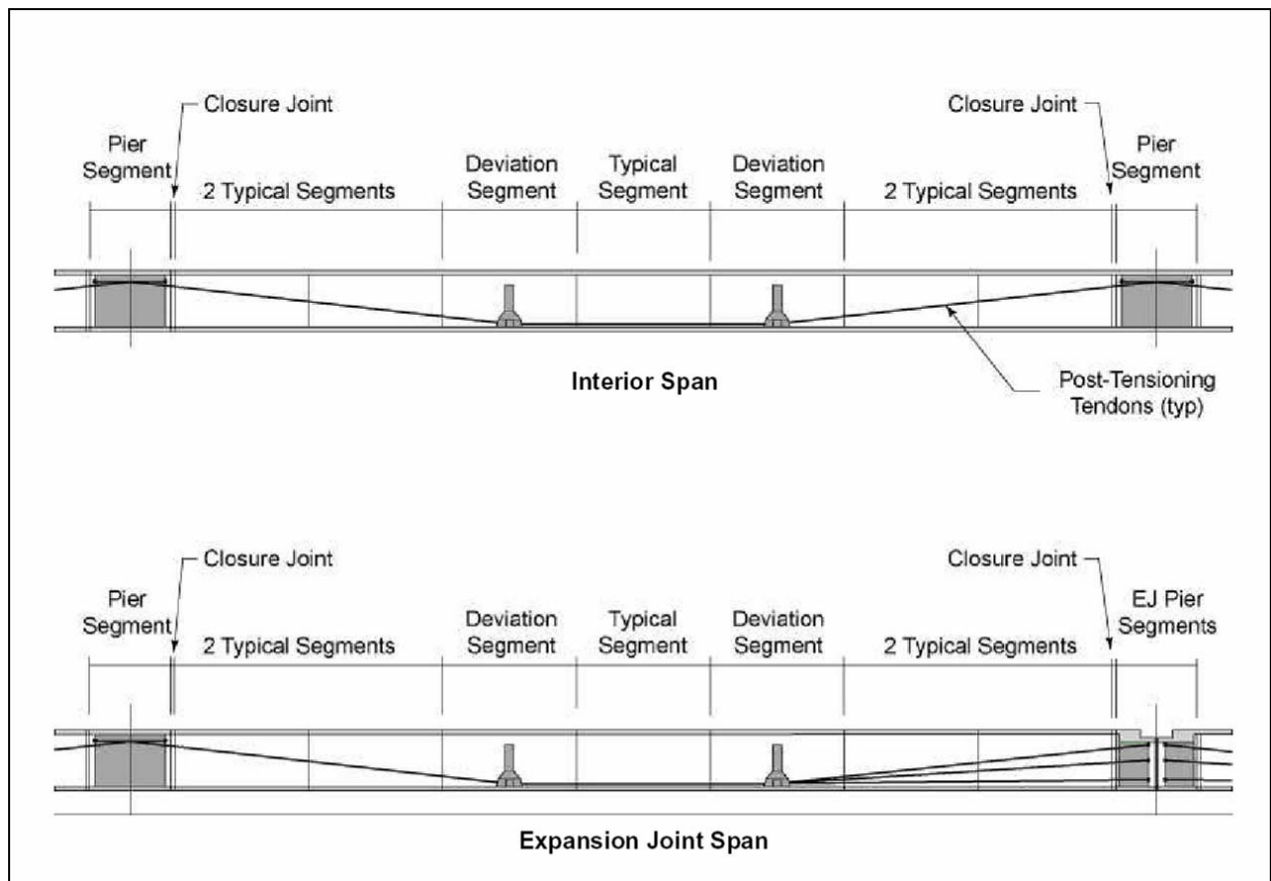
Bild 2.75 Längsschnitte der Mid-Bay-Brücke [FDOT 2001b].

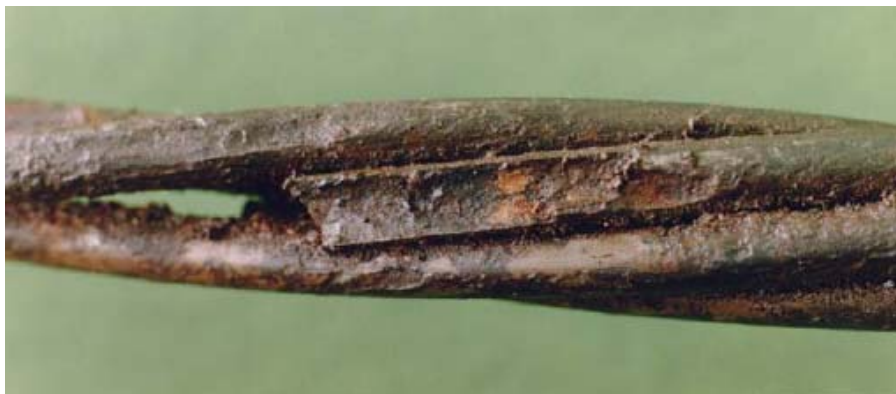
Zu Korrosionsschäden an Spanngliedern ohne Verbund werden in einigen verfügbaren Publikationen Hinweise gegeben [Schupack 1989, 1994a, Webster 1999, Freyermuth 2001, Kelley 2002]. Umfassendere Darstellungen zum Thema liegen keine vor. **Bild 2.79** zeigt einen typischen Korrosionsschaden an der Litze eines Spanngliedes ohne Verbund.

Korrosionsschaden an einer Litze eines Spann ohne Verbund [Webster 1999].

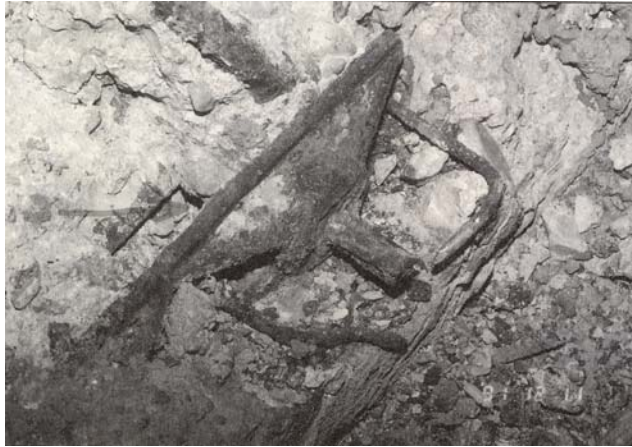
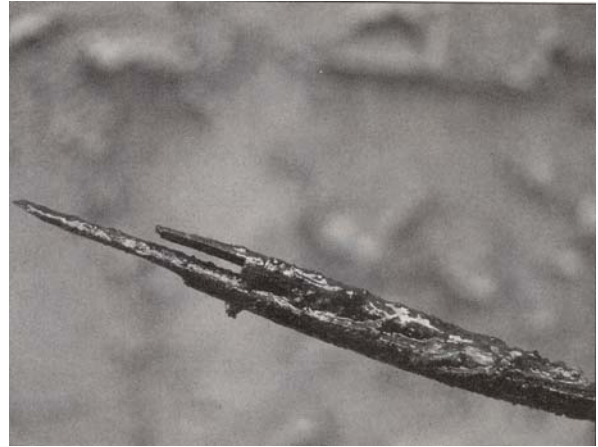
Korrosionsschäden traten bei den in [Schupack 1994a] beschriebenen Fällen in Nordamerika (7-jährige Plattform, 13-jähriges Parkhaus, Decke eines Parkhauses) wegen von aussen eingedringendem, teils chloridhaltigem Wasser und des – vorab in früheren Jahren – ungenügenden Korrosionsschutzes auf. Schäden traten hauptsächlich im Bereich des Ankerkopfes auf, wo kein durchgehender Schutz durch das PE-Rohr vorhanden war (**Bild 2.80**). Sie waren Anlass für strengere Vorschriften.

Bild 2.80 a) Zustand des Ankerkopfes und b) korrodierte bzw. gerissene Litzen [Schupack 1994a].

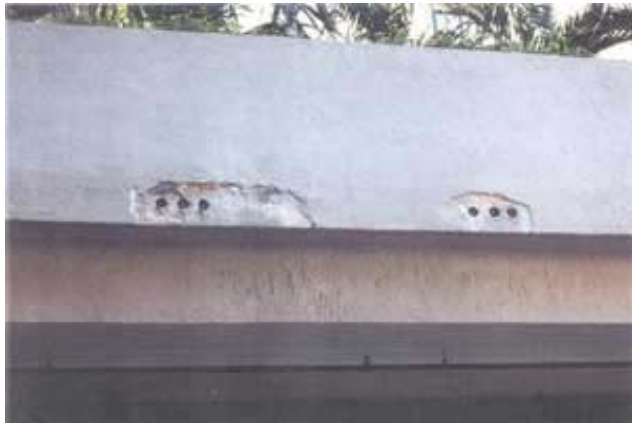
Bild 2.81

Die bisherigen Korrosionsschäden in Nordamerika traten gemäss [Freyermuth 2001] vornehmlich bei Parkgaragen sowie bei Gebäuden auf, bei denen die Spannglieder an der Stirnseite der Balkone verankert waren (**Bild 2.81**). Diese waren meist auf einen ungenügenden Korrosionsschutz zurückzuführen. Einer der schlimmsten Schadenfälle betraf eine 1975 erbaute Parkgarage in Cleveland. Nachdem zwischen 1985 und 1993 von 2'400 Spanngliedern 128 ausgefallen waren, wurde sie abgerissen und ersetzt. Bei einer anderen Parkgarage in San Francisco wurde wegen Korrosionsschäden die ursprüngliche Vorspannung durch externe Spannglieder ersetzt.

Abgesprengter Beton wegen des Versagens von Spanngliedern [Schupack 2004].

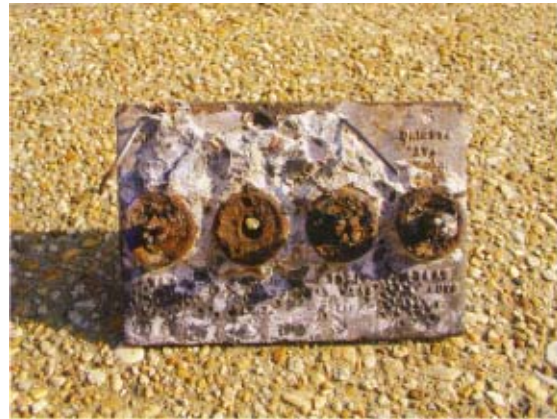
In [Kelley 2002] wird von einem Schaden berichtet, bei dem die Spannglieder mit Papier umwickelt waren. Diese Art Korrosionsschutz wurde bis etwa Mitte der 1970er-Jahre verwendet. Wegen des Korrosionsabtrags – verursacht durch eingedrungenes Wasser – löste sich eines der Kabel aus der Verankerung und sprengte den darunter liegenden Beton weg (**Bild 2.82**). Probleme dieser Art entstanden vor allem bei Verankerungen im Bereich von undichten Dilatationsfugen (**Bild 2.83**).

Bild 2.82 a) Untersicht einer Decke mit losem Spannglied und b) Zustand des Ankerkopfes [Kelley 2002].

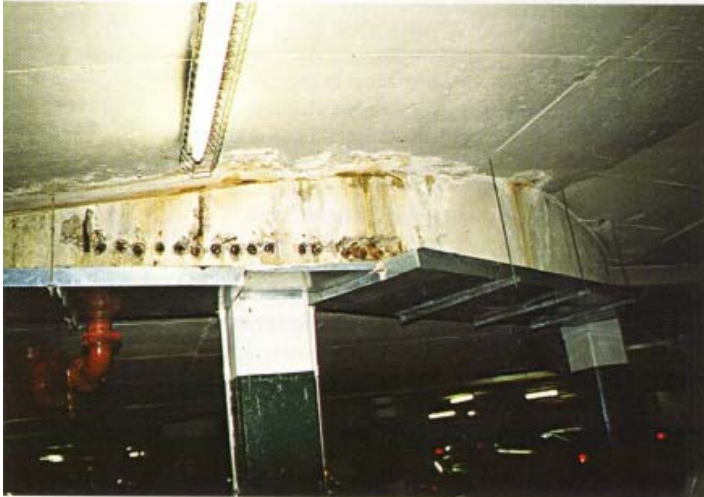
Bild 2.83

Starke Korrosionsangriffe bei der Verankerung der 18 Spannglieder im Bereich einer undichten Dilatationsfugen [Kelley 2002].
