2.7 Erkenntnisse und Folgerungen

2.7.1 Einleitung

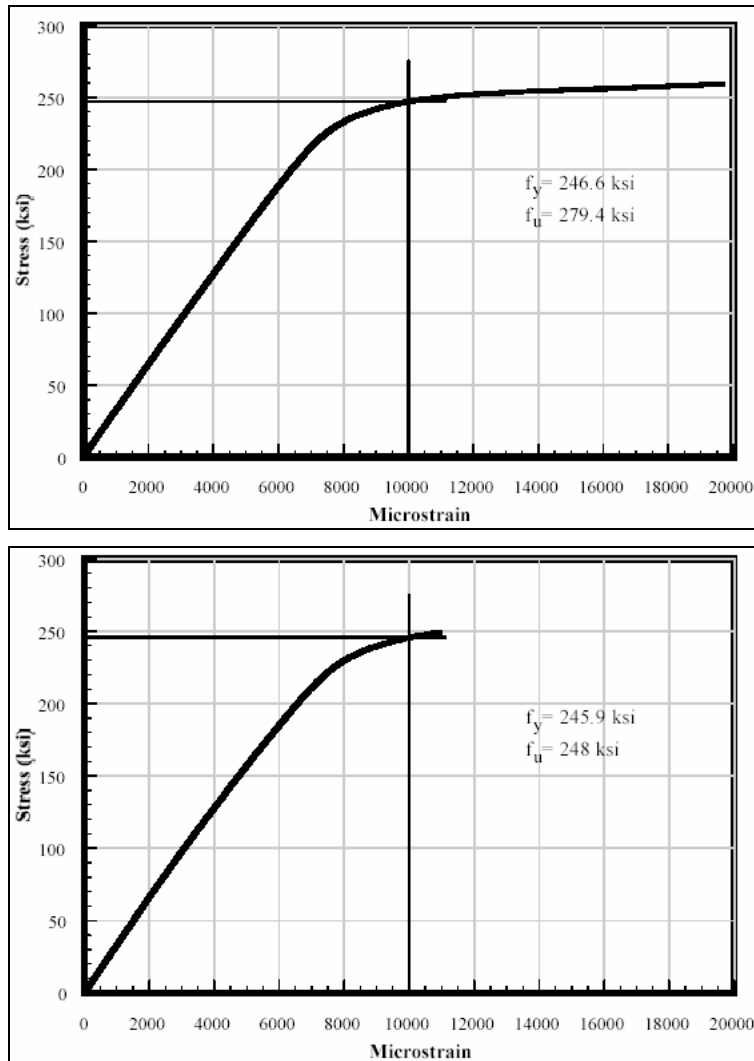
**Bild 2.85**

Spannungsdehnungskurve an Litzen aus der Mid-Bay-Brücke in Florida: Litzen ohne Korrosionsnarben (oben) und Litzen mit Korrosionsnarben (unten) [Beitelmann 2000].

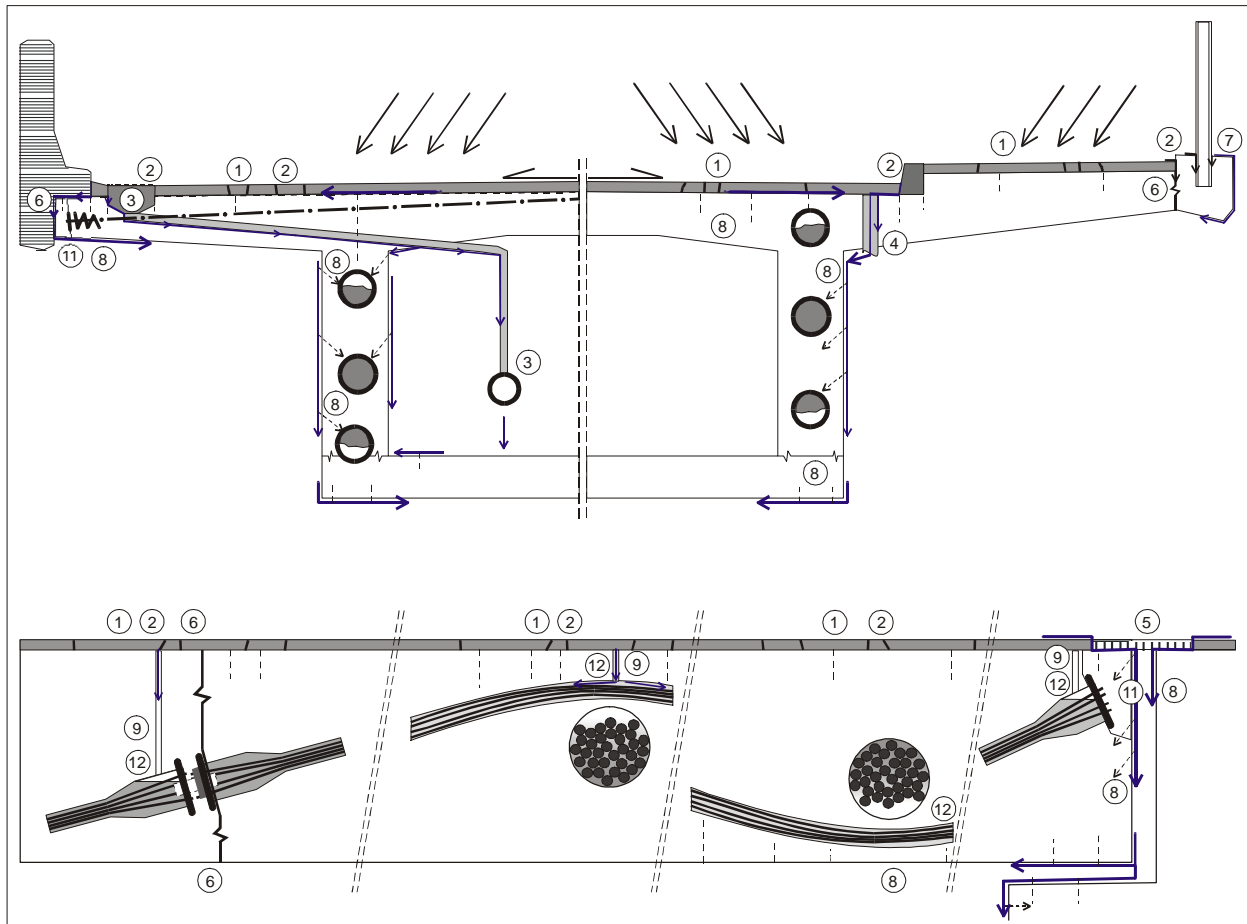
lung zur Folge. In **Bild 2.93** sind die häufigsten Gefährdungsbilder für innen liegende Spannglieder bei Brücken in einem schematischen Längs- und Querschnitt dargestellt. Einzelne Bilder zu diesen Gefährdungen sind in den **Kapiteln 2.5 und 2.6** gezeigt. Besonders gefährdet sind Verankerungen von Spanngliedern in (evtl. undichten) Fahrbahnplatten (**GR-23**). **Bild 2.94** zeigt die möglichen Wasserwege im Inneren eines Spanngliedes bei vorhandenen Inhomogenitäten und/oder Hohlräumen im Füllgut. Der Transport des Wassers in Längsrichtung ist selbstverständlich abhängig von der Längsneigung. Vertikale Spannglieder sind besonders gefährdet, da in deren oberen Bereichen oft Hohlräume vorhanden sind.

- 1 schadhafter Belag (z.B. Risse)
- 2 fehlende oder schadhafte Abdichtung und Randanschlüsse
- 3 schadhafte Entwässerungsschächte und -leitungen
- 4 falscher Einbau oder falsche Anordnung der Belags- und Abdichtungsentwässerungssysteme
- 5 undichte Fahrbahnübergänge bei Dilatationsfugen
- 6 schadhafte Arbeits- und Elementfugen (gerissen, undicht)
- 7 Einlagen (z.B. Elektrorohre, Geländerpfosten, Rohrdurchführungen)

- 8 mangelhafter Überdeckungsbeton
- 9 mangelhaft, oder nicht verschlossene Injektions- und Entlüftungsröhrchen
- 10 undichte, beschädigte, durchkorrodierte Hüllrohre
- 11 undichter Nischenbeton
- 12 mangelhafte Injektion im Verankerungsbereich, in den Hoch- und Tiefpunkten (Hohlräume)

Bild 2.93 Gefährdungsbilder für Spannstähle des Brückenbaus im Längs- und Querschnitt [Hunkeler 1998].

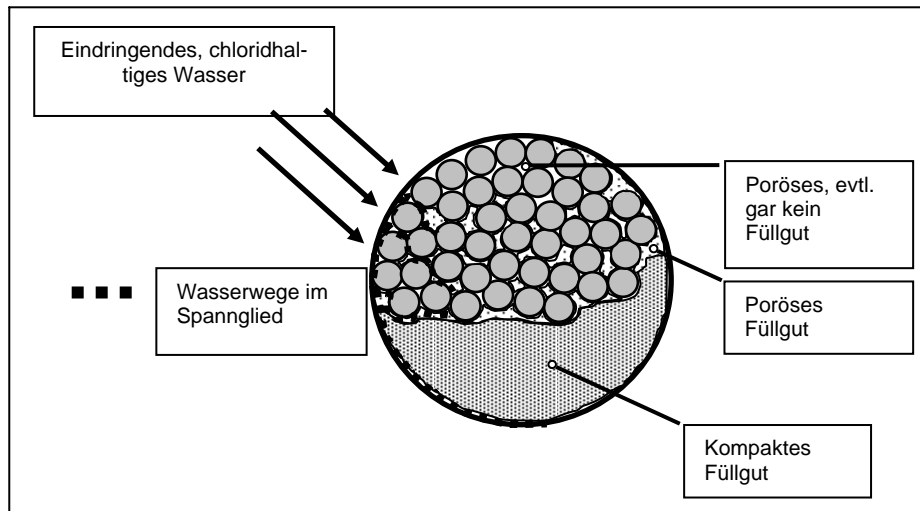
Bild 2.94 Wasserwege im Inneren eines Spannglieds; neben der Ausbreitung im Querschnitt entsteht eine Längsläufigkeit des Wassers; Korrosionsschäden können auch in einiger Distanz zur Eintrittsstelle auftreten [Hunkeler 1998].

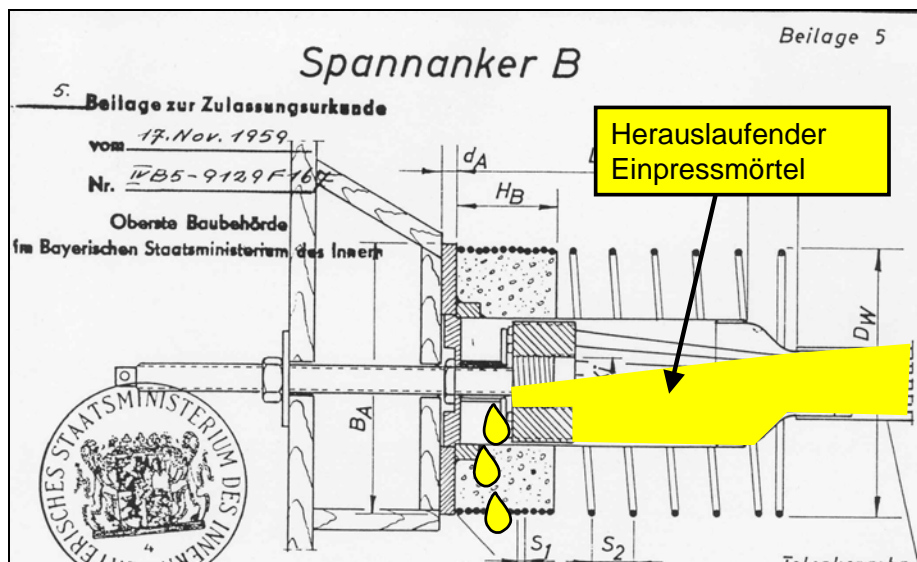
**Bild 2.97**

Schnitt durch den Spannanker der Brücke Oberföhringerstrasse über den Mittleren Ring München-Bogenhausen (Baujahr 1959). Infolge unzureichender Abdichtung konnte das Füllgut nach dem Verpressvorgang teilweise wieder auslaufen [Sodeikat 2004].

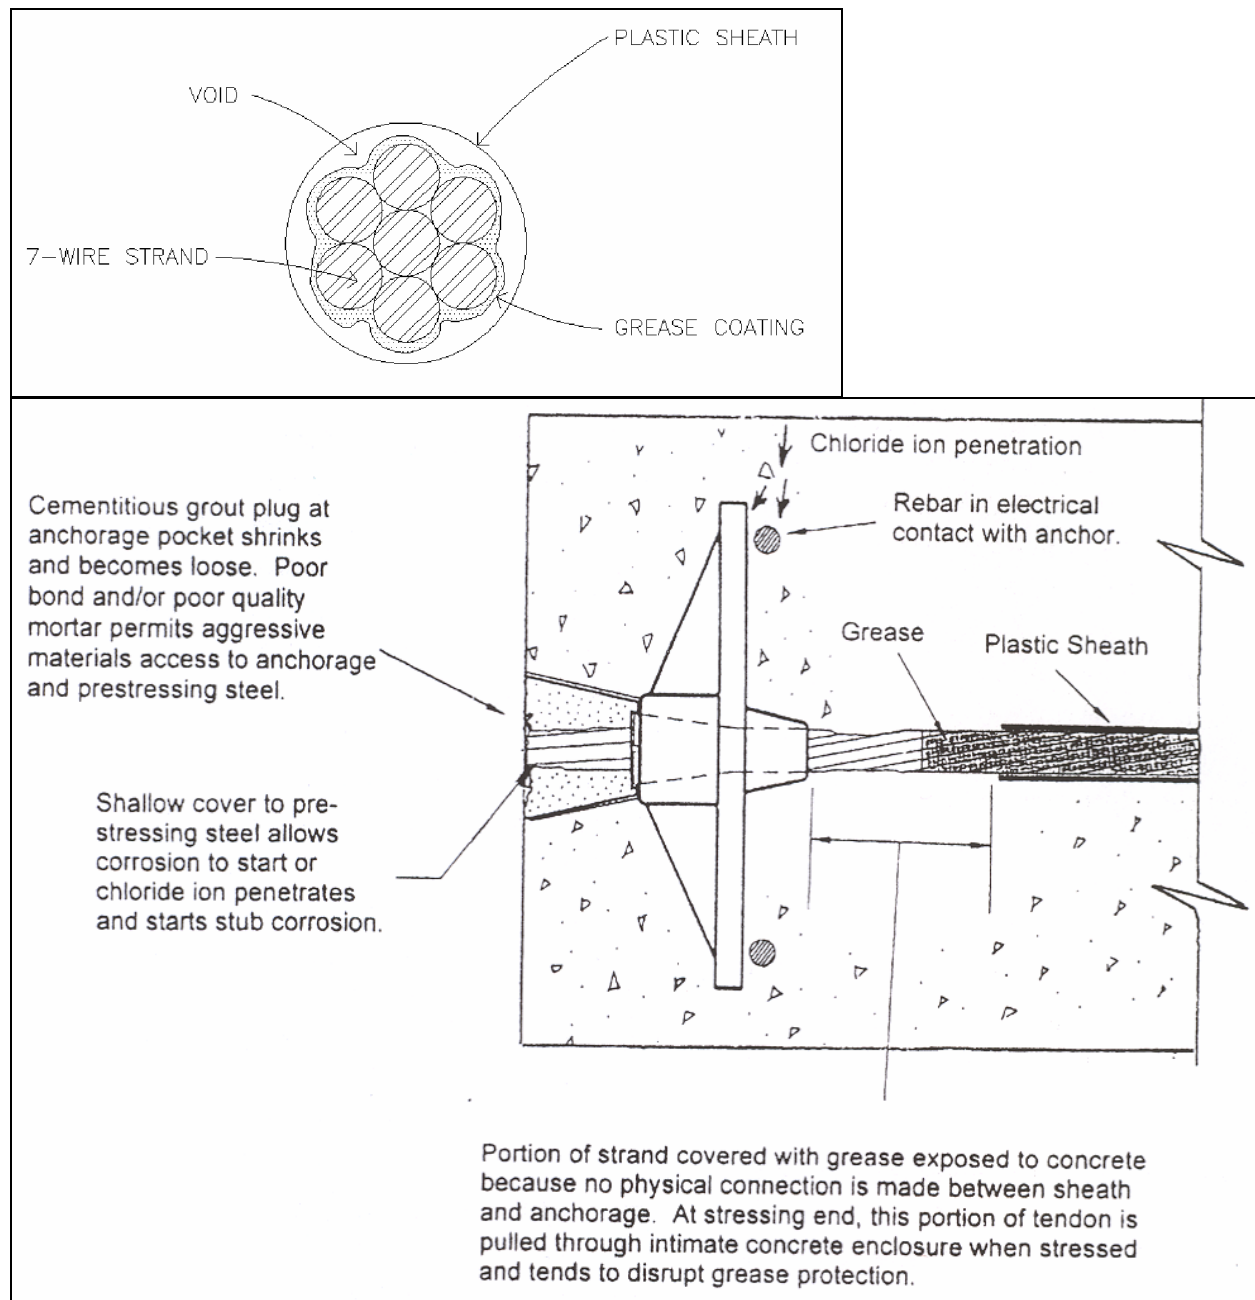
Bild 2.98 Potenzielle Schwachstellen bei Spanngliedern ohne Verbund: Hohlräume (void) bei älteren Systemen (oben) [Webster 1999] und nicht durchgehender Korrosionsschutz im Verankerungsbereich (unten) [ACI 1998]. Anmerkung: In der Schweiz wurde dieses System kaum je so ausgeführt.

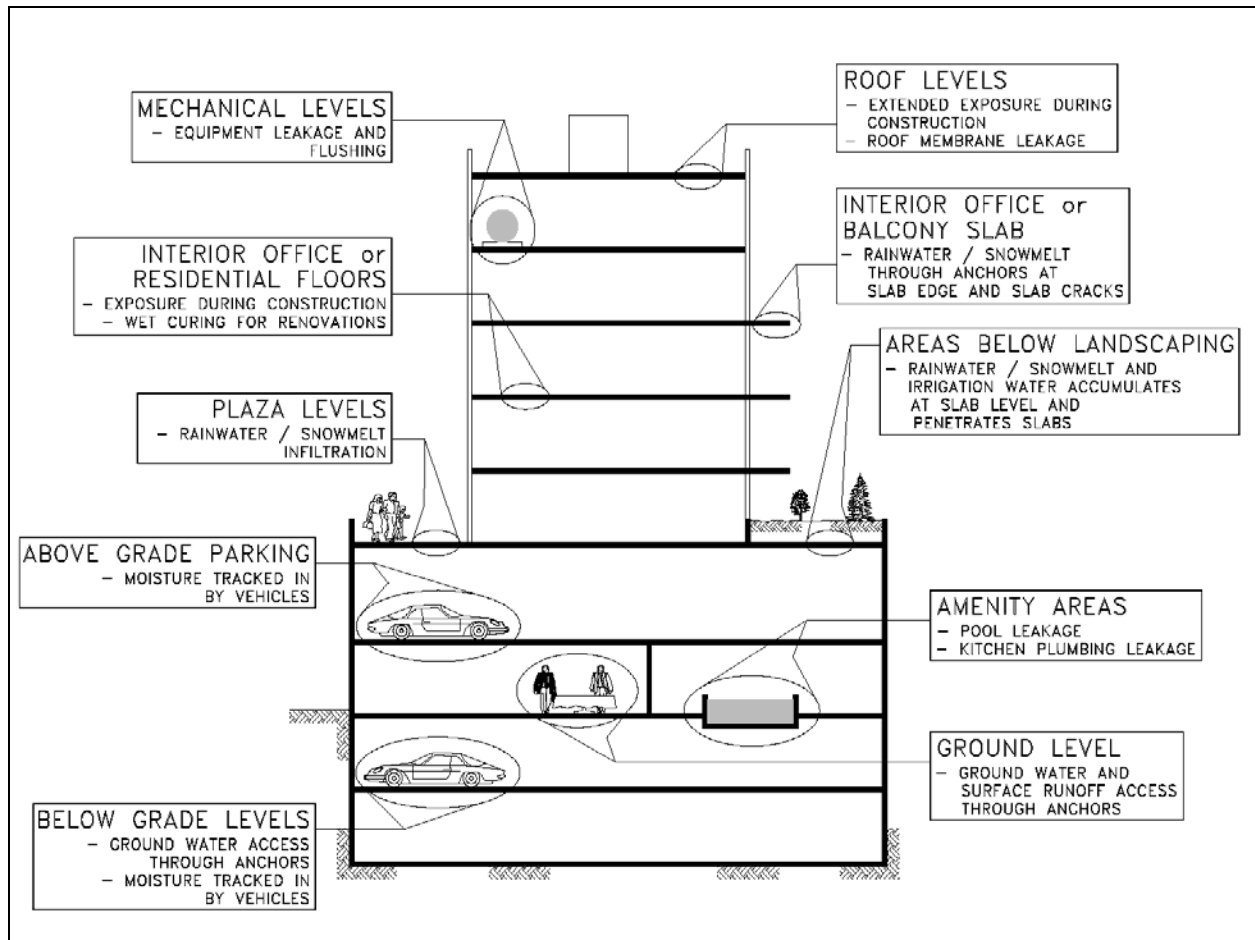
Bild 2.99 Potenzielle Gefährdungsstellen bei Spanngliedern ohne Verbund in Gebäuden [Harder 2004]. *Anmerkung: Ähnliches gilt auch für die Vorspannung mit Verbund.*

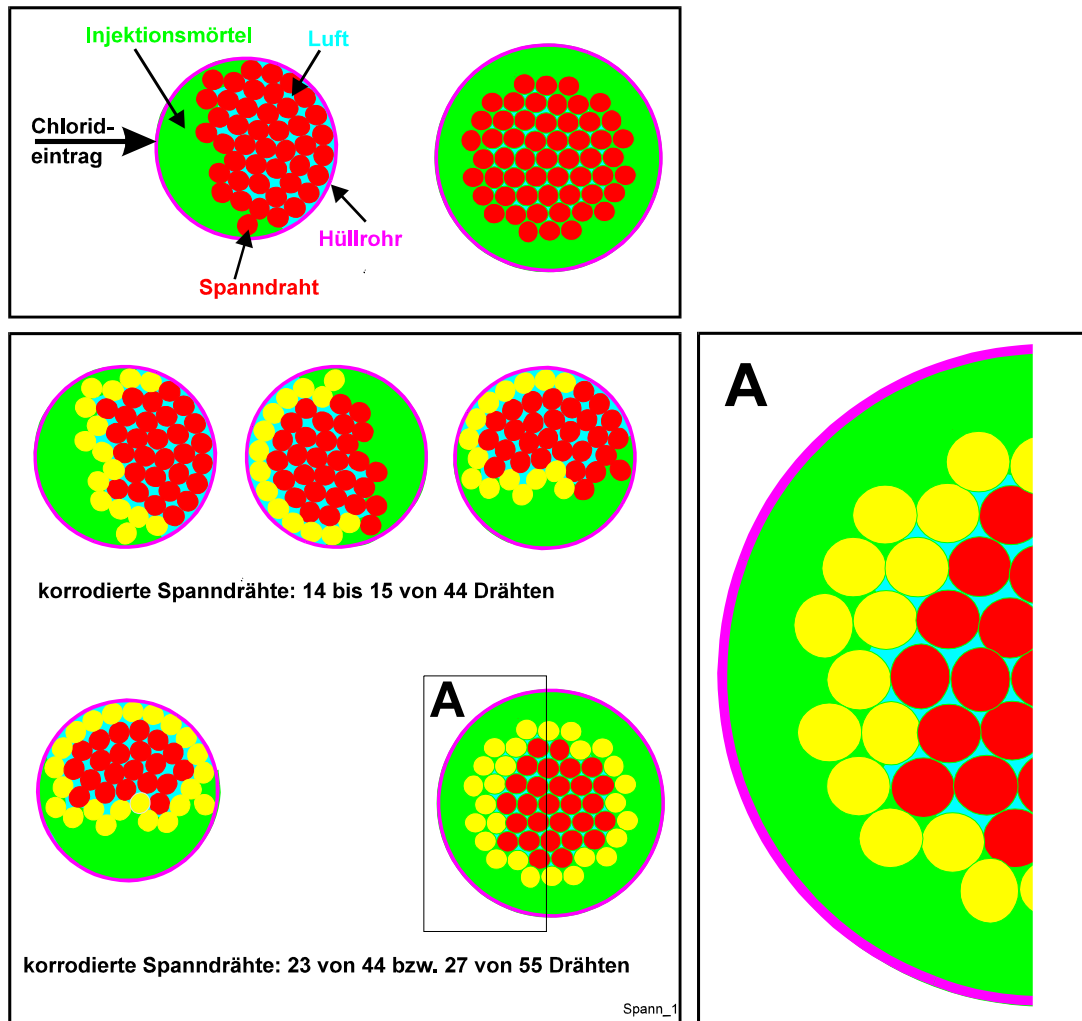
Das **Bild 2.101** zeigt schematisch den Korrosionsangriff auf Spannglieder mit 44 bzw. 55 Drähten im Hüllrohr. Die gespannten Drähte liegen je nach Krümmung des Spanngliedes (Hoch- und Tiefpunkt) bzw. wegen der Radien in Längsrichtung (z.B. Querschnitts- oder Richtungsänderungen, Ausführungsungenauigkeiten) als Bündel oben, unten oder an der Seite des Hüllrohres an. Das Füllgut dringt beim Verpressen der Spannglieder nur teilweise oder überhaupt nicht in das Innere der Drahtbündel ein, da die Drähte satt aneinander gepresst werden. Dies bedeutet, dass nur die äusseren Drähte des Bündels mit Füllgut mehr oder weniger vollständig umhüllt werden. Die Hohlräume im Innern des Drahtbündels sind im Extremfall nur mit Luft gefüllt.

Der seitliche Chlorideintrag führt, wenn der kritische korrosionsauslösende Chloridgehalt überschritten ist, zur Korrosion am Hüllrohr. Das Hüllrohr stellt wegen der sehr geringen Wandstärke von lediglich etwa 0.3 bis 0.5 mm keinen wirksamen Schutz der Spanndrähte dar. Abhängig von der exakten Lage der Spanndrähte im Hüllrohr, ergibt sich auch eine unterschiedliche Lage des Drahtbündels in Bezug auf den Chlorideintrag (**Bild 2.101**). Entweder liegen die Drähte direkt hinter dem Hüllrohr (Wellental) und sind damit nicht vollständig mit dem schützenden Füllgut umhüllt, oder sie liegen an der gegenüberliegenden Seite des Hüllrohres.

Bild 2.101 Querschnitt von Spanngliedern mit 44 bzw. 55 Spanndrähten im Hüllrohr mit verschiedenen Korrosionsangriffen (schematisch). Korrodierte Spanndrähte: hell.

der so gering waren, dass der Chloridgehalt bis zur Hälfte des Hüllrohres bzw. darüber hinaus den kritischen korrosionsauslösenden Wert überschritten hatte. Unter diesen Umständen ergibt sich, dass im schlechtesten Fall maximal etwa die Hälfte der Spanndrähte ausfallen kann (**Bild 2.101**: Korrosion bis über das ganze Hüllrohr hinaus).

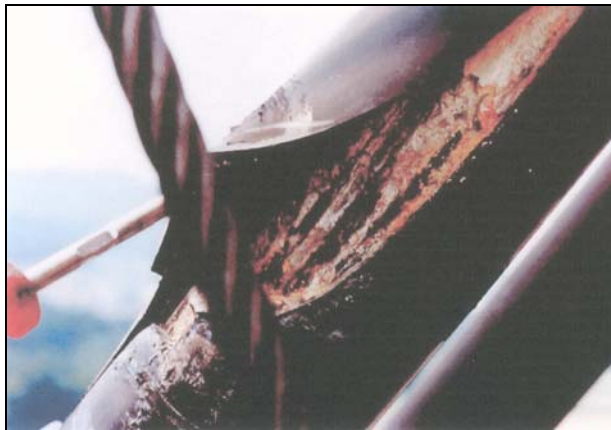
Bild 3.6

Die Ausnahme betrifft die 1972 erbaute etwa 130 m lange und sechs Fahrbahnen überspannende Restaurant- und Shoppingbrücke in Würenlos im Kanton Aargau. Dieser Schadenfall ist unter **AG-07** detailliert beschrieben. Das **Bild 3.6** zeigt die korrodierten Spanndrähte nach Öffnen des Spanngliedes. Verantwortlich für die Schäden waren nicht ausreichend dauerhaftes Verschliessen der schrägen Spannglieder (Inspektions- und Reparaturstellen). Der Schadenfall hat wesentliche Erkenntnisse für die Injektionstechnik von geneigten Schrägseilen sowie für die Auswahlkriterien von Kunststoffrohren gebracht. Andererseits hat sich gezeigt, dass der technischen Ausführung von Inspektionsöffnungen, inklusive deren Wiederverschluss, grösste Aufmerksamkeit beizumessen ist. Umwelteinflüsse wie UV-Licht und grosse Temperaturunterschiede sind nicht zu unterschätzen. Im Jahre 1998 wurden die alten Schrägseile durch neue ersetzt.

Korrosion an den Spanndrähten eines Schrägseils der Restaurant- und Shoppingbrücke in Würenlos im Kanton Aargau (AG-07).

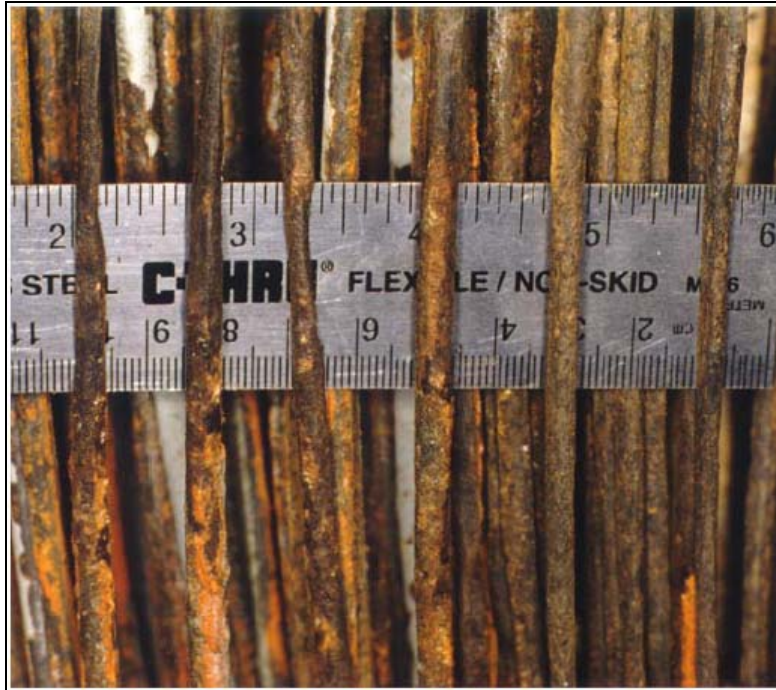
Bild 3.7

Die Literatur über Korrosionsschäden an Seilen bei Hänge- und Schrägseilbrücken ist nicht sehr umfangreich. Dies mag daran liegen, dass diese Bauweise noch relativ jung ist. Bei dem einen oder anderen Bauwerk sind zwar teilweise erhebliche Korrosionsschäden aufgetreten (**Bild 3.7**), Einstürze gab es aber nach den Kenntnissen der Forschungsstelle bisher keine.

Korrosion an Spanndrähten eines Schrägseils [Mayrbaurl 2000].

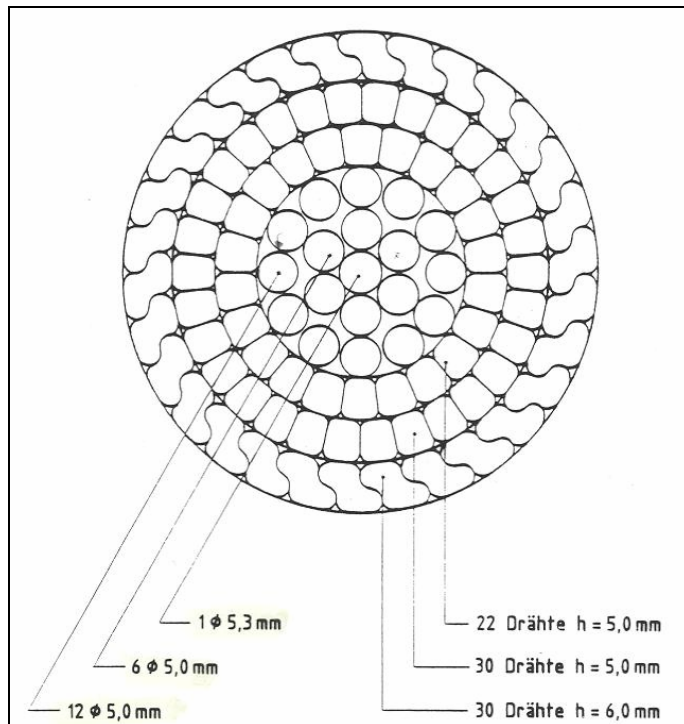
**Bild 3.8**

Bei der Schrägseilbrücke Rheinbrücke Rees-Kalkar (Nordrhein-Westfalen) wurden bereits bei der Montage an den äusseren Drahtlagen der verschlossenen Tragseile (Seiltyp 1) einzelne Drahtbrüche festgestellt (**Bild 3.8**) [BV 1982, Kennziffer 13701, BV 1990, Kennziffer E 060204]. Nach Montageabschluss wurden diese registriert. Es handelte sich um 26 Drahtbrüche an 18 der insgesamt 80 Einzelseile. Die Prüfung mittels magnet-induktiver Durchstrahlung nach der Erstellung (1967) sowie 1976 und 1981 ergab, dass sich die Anzahl der Drahtbrüche zwischen 1976 und 1981 nicht mehr veränderte. Laboruntersuchungen zeigten, dass bei der galvanischen Verzinkung (Dicke 70 μm) Wasserstoff in den Stahl eingedrungen war und vorab bei kleinen Oberflächenfehlern zu Anrissen geführt hatte. Diese Anrisse führten bei der weiteren Beanspruchung zu Drahtbrüchen. 1980 wurde ein Tragseil ausgebaut und durch ein neues ersetzt. Das ausgebaute Seil war etwa 13 Jahre in Betrieb und wurde im Labor detailliert untersucht. Es zeigte sich, dass sich die Korrosionsschutzbeschichtung (Phthalatharz) auf der Aussenfläche des Seils weitgehend von der Oberfläche gelöst hatte und zum grössten Teil abgeplatzt war. Trotzdem zeigten weder die Drähte an der Oberfläche noch jene im Seilinnern einen nennenswerten Korrosionsangriff. Auf Grund dieser Erfahrungen wurde empfohlen, in Zukunft die Festigkeit von verzinkten Stählen zu beschränken und diese mit einer Feuerverzinkung anstelle der galvanischen Verzinkung zu schützen.

Querschnitt des verschlossenen Schrägseils bei der Rheinbrücke Rees-Kalkar [BV 1990].

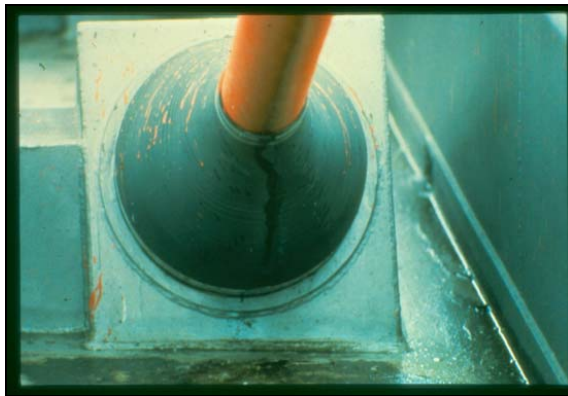
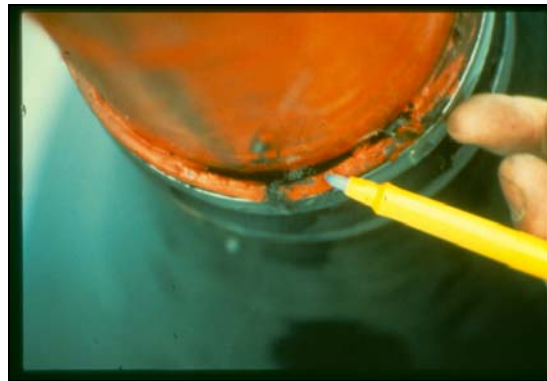
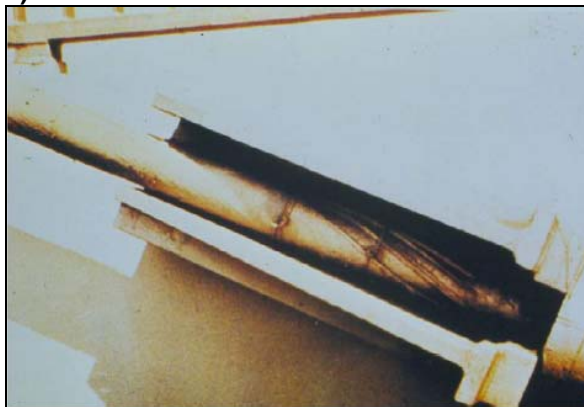
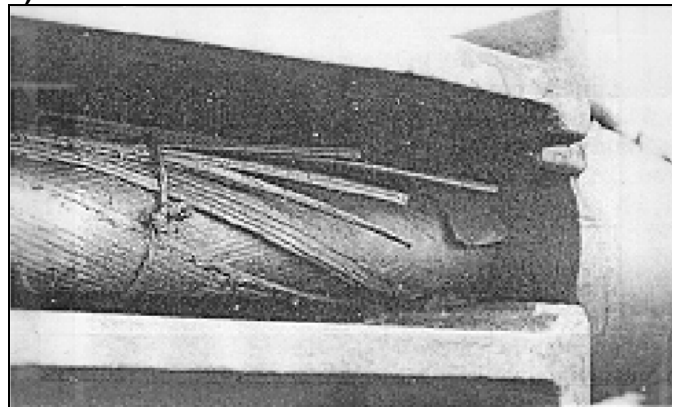
Grössere Korrosionsschäden wurden an der 1970 bis 1974 erbauten Kohlbrandbrücke in Hamburg festgestellt (**Bild 3.9**). Es wurden Rostnarben, verteilt über die ganze Länge der verschlossenen Seile, und tief greifende Durchrostungen auch im Kern des Seilquerschnittes und Drahtbrüche im Bereich der unteren Ankerköpfe festgestellt (**Bild 3.10**) [BV 1982, Kennziffer 13702, EMPA 1984, Saul 1990, Hamilton 1995, Frank 2004]. Alle 88 Seile wurden danach ausgewechselt. Die Schäden waren durch einen ungenügenden Korrosionsschutz während der Bauzeit und die Zerstörung des inneren Korrosionsschutzes beim Vergiessen des Seilkopfes sowie Salzeintrag in die Seile auf der Höhe der Fahrbahn entstanden.

Bild 3.10 *a,b) Beispiel einer undichten Verankerung (Bilder Dr. W. Podolny) und c,d) Korrosion und Drahtbrüche in der Verankerung der Schrägseile der Köhlbrandbrücke in Hamburg [BV 1982, Frank 2004].*

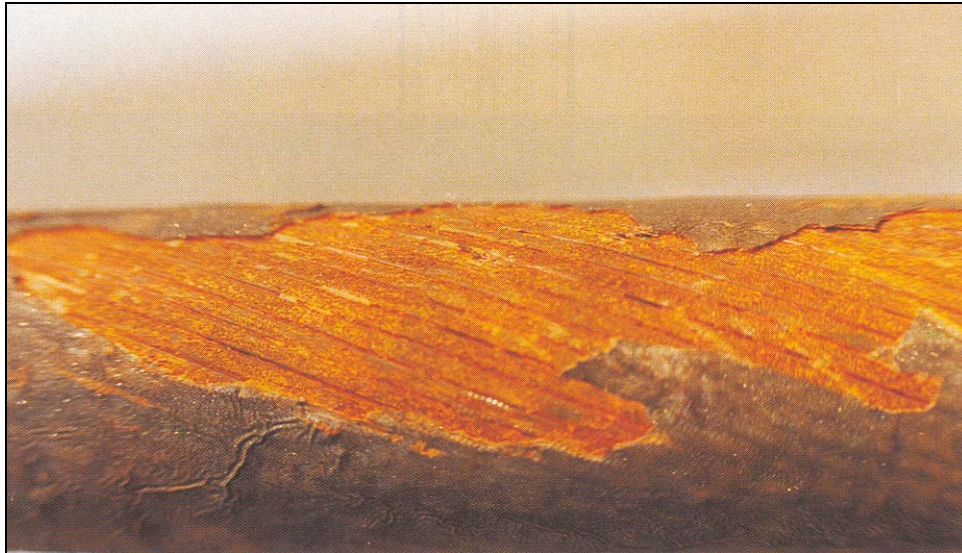
Bild 3.11

In [BV 1990, Kennziffer D 051203 und F 080101] werden die Korrosionsprobleme der 1952/54 wieder aufgebauten Hängebrücke Rheinbrücke Rodenkirchen (Nordrhein-Westfalen) beschrieben, die an den Tragkabeln in den Verankerungskammern auftraten. Die Verankerungskammern lagen im Grundwasser unter dem Hochwasserspiegel des Rheins. Boden und Wände bestanden aus Stampfbeton und besaßen keine Aussenabdichtung. Bereits beim erstmaligen Bau der Brücke 1938 hat man mit Wassereintrag in die Seilverankerungskammern gerechnet und dafür entsprechende Pumpen und Pumpensümpfe vorgesehen. Aus Kostengründen hatte

man auf weiter gehendere Massnahmen verzichtet. Als dann aber mehr Wasser eindrang als erwartet, wurden die Kammern mit Stahlblechwannen ausgekleidet. Diese waren aber für hohe Wasserstände des Rheins zu niedrig. So trat auch nach der Auskleidung weiterhin Wasser in die Kammern ein. Zudem korrodierten die Auskleidungen im Laufe der Zeit an vielen Stellen und wurden undicht. Neben dem Grundwasser drang auch von der Oberfläche des Widerlagers her Wasser in die Kammern ein, sodass die Luft in deren Innern stets eine hohe Luftfeuchtigkeit aufwies. Dies führte zu erheblichen Korrosionsschäden an den Seilen (Unterrostern und Ablättern der Beschichtung) (**Bild 3.11**) und deren Verankerungskonstruktion. Im Rahmen der Instandsetzung wurden die Risse verschlossen und die Innenseiten der Verankerungskammern mit einem Dichtungsputz abgedichtet. Die Seile wurden neu beschichtet.

Abgeplatzte Beschichtung und Korrosion an der äusseren Drahtlage bei der Rheinbrücke Rodenkirchen [BV 1990].

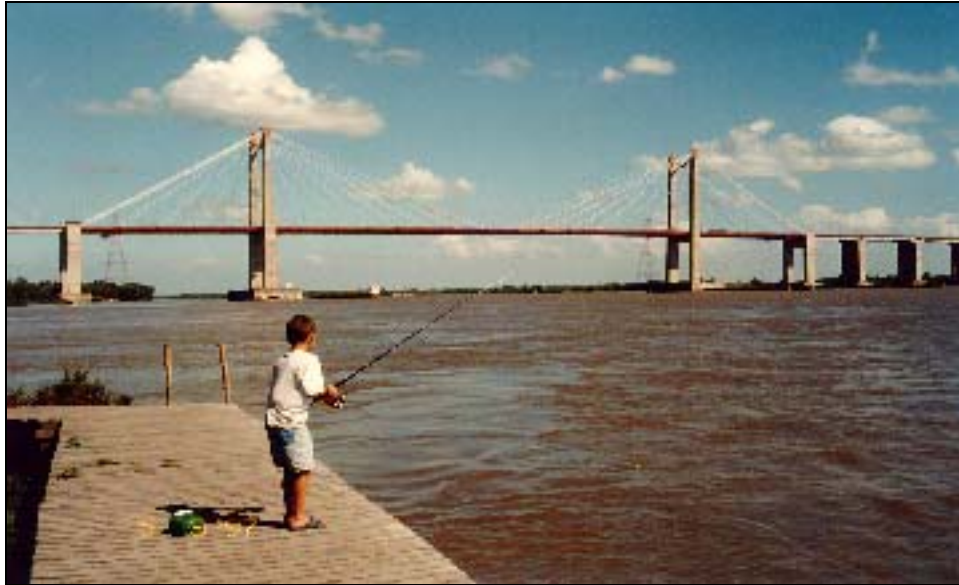
**Bild 3.13**

Das Hauptfeld der 1977 – 1978 erbauten Schrägseilbrücken Zárate-Brazo Largo (Argentinien) hat eine Spannweite von 330 m (**Bild 3.13**) [Faber 1998, 2000]. Im November 1996 riss ohne Vorankündigung eines der Spannglieder (Paralleldrahtbündel, Drahtdurchmesser 7 mm) (**Bild 3.14**). Fast alle der 121 Drähte waren etwa 200 mm oberhalb der unteren Verankerung gerissen. Die Drähte wiesen einen starken Korrosionsangriff auf und zeigten Anzeichen von Ermüdung. Um die Tragkraft der Spannglieder zu beurteilen, wurden umfangreiche Ultraschall-Untersuchungen an den unteren Verankerungen durchgeführt [Klein 2000]. **Bild 3.15** zeigt den Aufbau des Seils und beispielhaft das Ergebnis dieser Untersuchungen. Zur Instandsetzung der Brücken über den Parana-Fluss in Argentinien liegt ein Kurzbericht vor [Andersen 1999].

Ansicht von einer der beiden Schrägseilbrücken Zárate-Brazo Largo [Faber 1998, 2000].

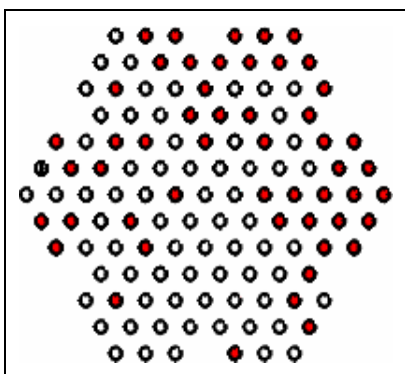
**Bild 3.15**

Ergebnis der Ultraschalluntersuchungen an einem Schrägseil der Brücke Zárate-Brazo Largo [Faber 1998, 2000]. Gebrochene Dräh- te sind dunkel gefärbt.

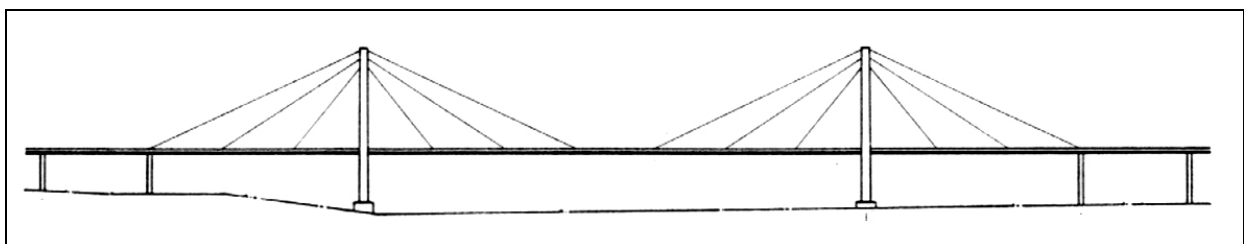
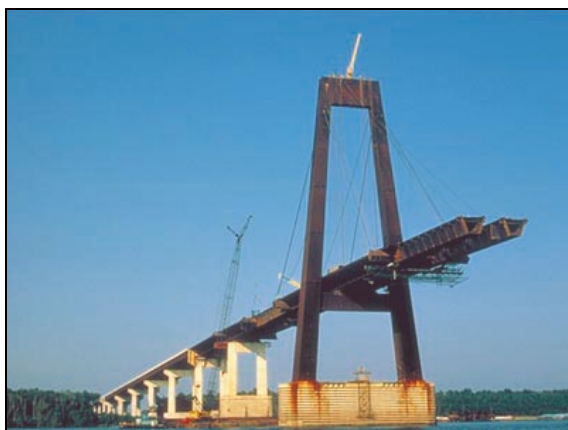
Bei der 1983 eröffneten Luling-Brücke (**Bild 3.17**) wurden 1985 Risse in den PE-Hüllrohren von zwei Spanngliedern beobachtet [Hamilton 1995, Frank 2004]. Die Hüllrohre wurden repariert. Aber bereits einige Monate später wurden bei drei Spanngliedern wieder Risse in den Hüllrohren (Stumpfschweissnaht) und Rostspuren festgestellt. Bereits vor dem Einbau wiesen 21 der 72 Spannglieder Risse in den Hüllrohren auf. Die meisten Risse traten bei den Schweissnähten auf (unfachmännisches Schweissen und Lagern). Diese wurden repariert. Die Untersuchungen zeigten weiter, dass Hüllrohrrisse auch wegen zu hoher Verpressdrücke verursacht worden waren. Weitere ungünstige Einflüsse waren: hohe Temperaturen während des Verpressens, erhöhte Temperaturen während der Nutzung, tiefe Temperaturen zur Zeit der Rissbildung und eine ungenügende Duktilität des verwendeten Polyethylens. Zur Instandsetzung wurde vorgeschlagen, die Risse mit Polyurethan zu verfüllen und die Hüllrohre mit einem hellen Klebeband (Tedlar) zu umwickeln. Bei einer visuellen Kontrolle 1990 wurden an einzelnen Stellen erneut Querrisse gefunden. An zwei Stellen wurde das Spannglied geöffnet und das Füllgut entfernt. Bei der einen Stelle, wo bereits früher ein Riss vorhanden war, wiesen die Spanndrähte neben dem flächigen Angriff auch kleine Lochfrassstellen auf. Bei der anderen Stelle, wo kein alter Riss in der Nähe war, wurden keine Anzeichen von Korrosion gefunden. Im Weiteren wurde festgestellt, dass nach dem Entfernen der Abdeckung der Verankerung in der Fahrbahn rostfarbiges Wasser ausfloss. Zudem war der untere Teil der Verankerung stark korrodiert. Die aufgestauchten Köpfe der Spanndrähte waren hingegen nicht angegriffen. Bei der Luling-Brücke gab es auch erhebliche Probleme mit dem Kastenträger aus wetterfestem Stahl [Cook 2000, Int 2004e].

Bild 3.17
Luling-Brücke in Louisiana [Int 2004e].

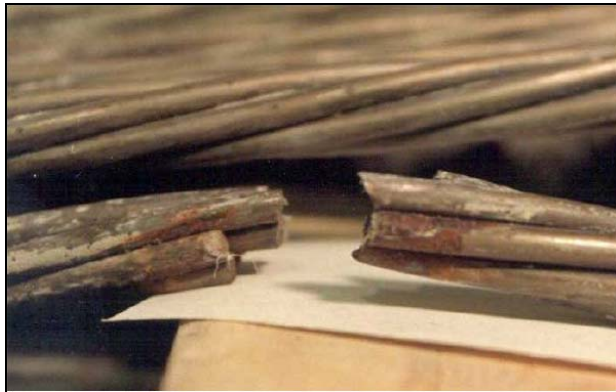
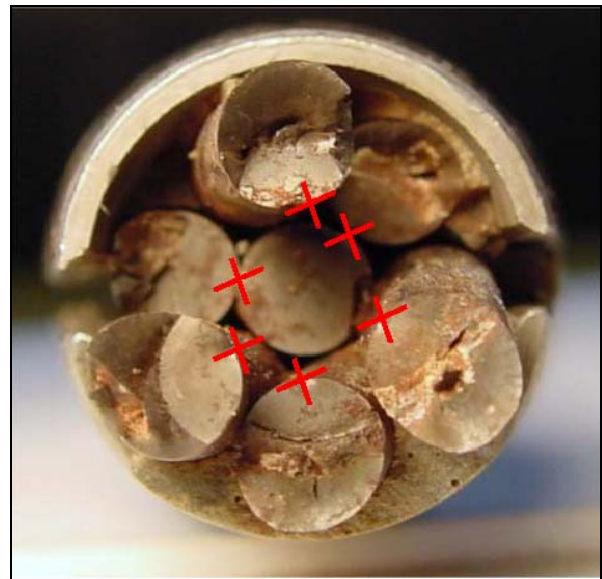
Im Vergleich zu den Spannsystemen spielen bei den Schrägseilssystemen Ermüdung, Ermüdungsrissskorrosion und Reibkorrosion eine wichtigere Rolle (**Bild 3.24**) [Firth 1994, Flint 1994, Frank 2004, Nakamura 2004]. In einigen Fällen wurden diese Einwirkungen vermutlich eher unterschätzt. Umfangreiche Untersuchungen zur Verbesserung des Korrosionsschutzes an Schrägseilssystemen wurden in [Hamilton 1995, 1998] beschrieben.

Bild 3.24 a) Ermüdungsrisskorrosion und b) Reibkorrosion bei einer Litze (Kreuze markieren die Stellen der Riskeimbildung) [Frank 2004].
