4 Ankersysteme

4.2 Schäden in der Schweiz

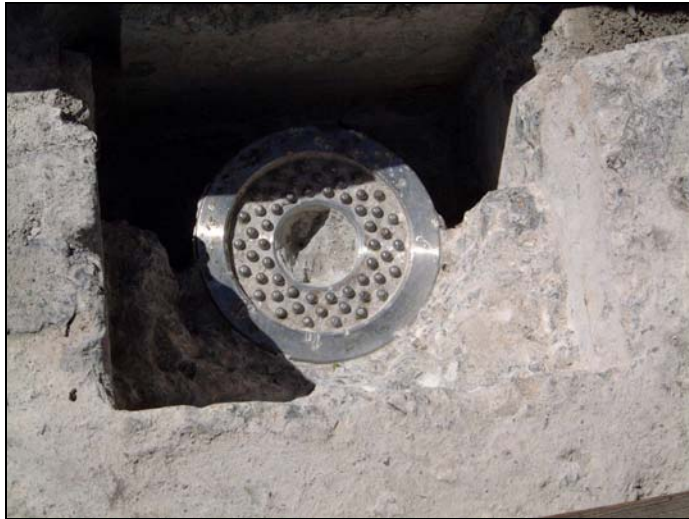
Bild 4.7

fallenden Ankern eine vollständige Verfüllung mit Füllgut im Kopfbereich hinter der Ankerplatte nur schwierig realisierbar (**Bild 4.7**).

Freigespitzter, gut ausinjizierter Ankerkopf eines vertikalen Vollverbundankers (BBRV).

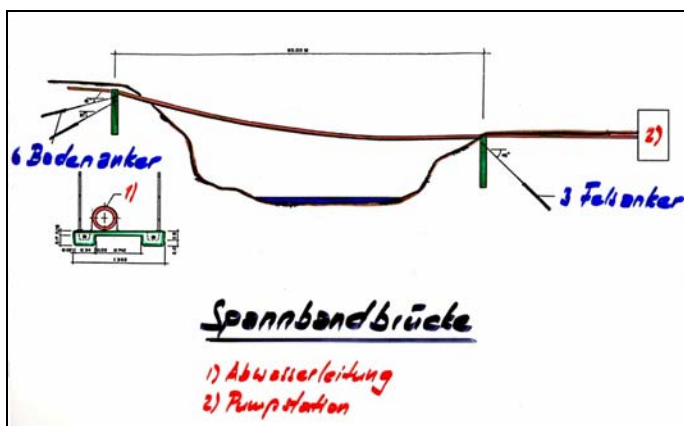
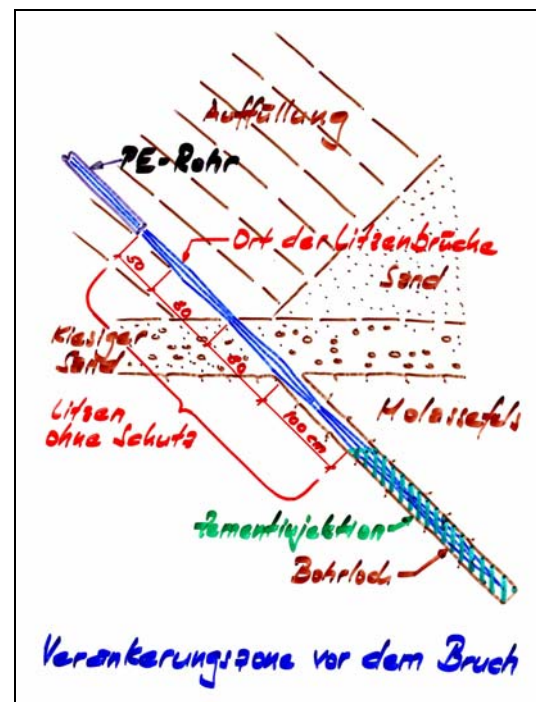
Bild 4.14 Konstruktion a) der Spannbandbrücke zur Überführung einer Werkleitung in Dietfurt und b) der Permanentanker (Baujahr: 1976) (**SG-01**). Unterlagen von P. Matt.

- Unvollständige Primäinjektion im obersten Bereich der Verankerungslänge, sei dies durch nicht erfolgte oder ungenügende Bohrlochkonsolidierung (**Bilder 4.13**) oder durch Anordnung der Verankerungslänge in zwei verschiedenen Baugrundarten (**SG-01**, [Matt 1989a]). Bei diesem in der Schweiz spektakulärsten Anker-Schadenfall mit Einsturz des Bauwerkes ist das zementöse Füllgut in einer auf dem Molassefels liegenden Kiessandschicht weggeflossen. Der vorderste Teil der Verankerungslänge lag somit ohne jeglichen Schutz im feuchten Baugrund (**Bilder 4.14 bis 4.16**). Weitere Erläuterungen dazu sind in [Matt 1989a] zu finden.

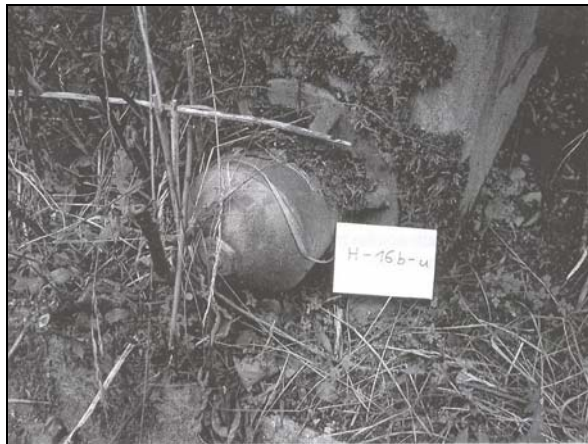
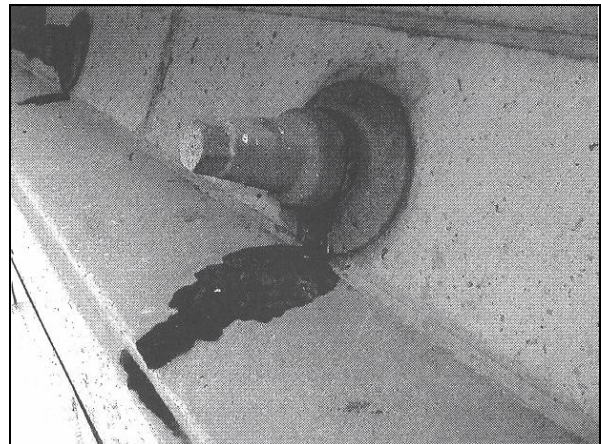
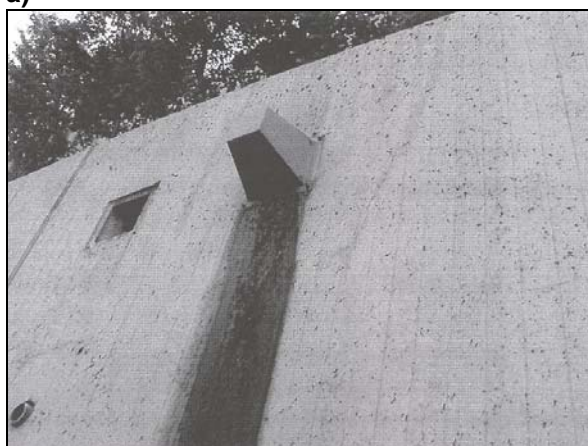
Bild 4.19

In einer neueren Publikation werden die Schadensmöglichkeiten bei Ankern und die heutigen Schutzmassnahmen vorgestellt [Wichter 2000]. In einem Bericht sind die Ergebnisse der hauptsächlich visuellen Kontrollen von 15 deutschen Objekten (Alter: 15 bis 40 Jahre) zusammengefasst [Wichter 2003]. Abhebeversuche oder andere Untersuchungen konnten nur in Einzelfällen durchgeführt werden. Die Mehrzahl dieser Objekte befindet sich in Süddeutschland. Insgesamt sind gemäss dieser Publikation in Deutschland etwa 500'000 Daueranker installiert. Für Daueranker ist eine bauaufsichtliche Zulassung des Deutschen Instituts für Bautechnik erforderlich. Bei mehreren Objekten wiesen die Anker eine ungenügende Dauerhaftigkeit auf. Oft wurden bei einem Objekt mehrere der nachfolgend aufgeführten Mängel gefunden (**Bild 4.19**):

- geringfügige Korrosionsschäden im Bereich des Ankerkopfes (Grundplatte, Abdeckhaube, Spannstahl)
- ungenügende oder fehlende Befestigung der Abdeckhauben
- korrodierte Befestigungselemente der Abdeckhauben
- ungenügende Beständigkeit der Korrosionsschutzbeschichtung
- Wasseraustritt aus den Ankerköpfen
- unterschiedliche Qualität der Korrosionsschutzpaste in den Abdeckhauben (teilweise wegen der Sonneneinstrahlung ausgeflossen)
- nicht vollständig verfüllte Abdeckhauben
- starker Bewuchs der Ankernischen
- Ausfall der fest installierten Kraftmessdosen.
