Anhang 1: Spann- und Schrägseilssysteme: Kurzbeschreibung ausgewählter Objekte.

A5 – Tü 73, Lehnenviadukt Tüscherz – Alfermée**BE-14**

Bauherr:	Tiefbauamt des Kantons Bern
Bauwerksart:	Balkenbrücke aus vorgespannten Elementträgern
Bauwerksfunktion:	Strassenverkehr
Baujahr:	1971 / 1972

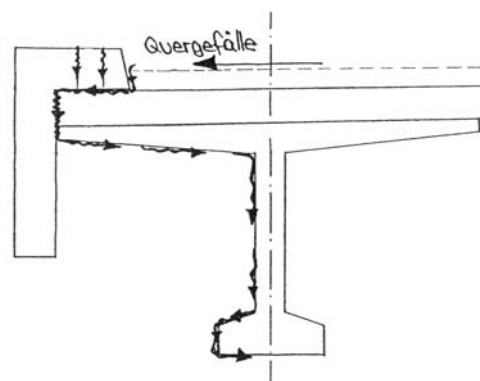
Bild 6: Wasserläufe.

An allen untersuchten Trägern, insbesondere an der Untersicht der Flansche auf der Seeseite, waren umfangreiche Wasserläufe, Rostflecken und Abplatzungen erkennbar (**Bilder 2 bis 5**).

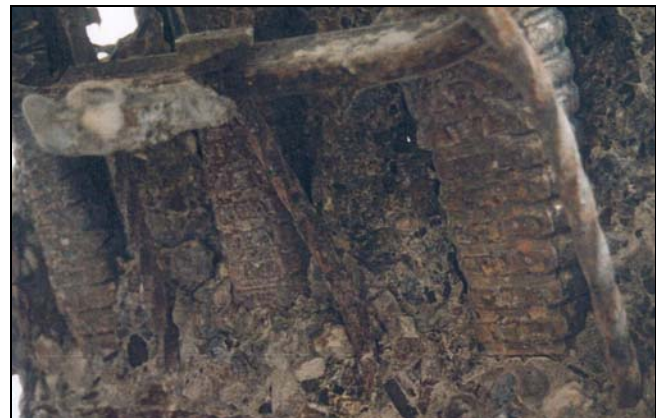
An der Unterseite der Spannglieder in Hoch- und Tiefpunktbereichen wurden Hüllrohr-Deformationen sichtbar (**Bild 5**). An den Bügeln \varnothing 20 mm, die als Auflager für die Spannglieder dienten, waren Metallkonsolen angeschweisst. Die Hüllrohrdeformation könnte beim Einziehen der vorgefertigten schweren Spannglieder über die angeschweissten Konsolen entstanden sein. Im Tiefpunkt in Brückenmitte (Sprühnebelbereich) kam es zu stärkeren Korrosionserscheinungen, insbesondere die eingedrückten Hüllrohrunterseiten waren stark angerostet, begünstigt durch die Deformationen und ggf. resultierenden Oberflächenverletzungen.

Keine. Die Überführung wurde wegen des Baues der SBB-Linie "Bahn 2000" abgebrochen.

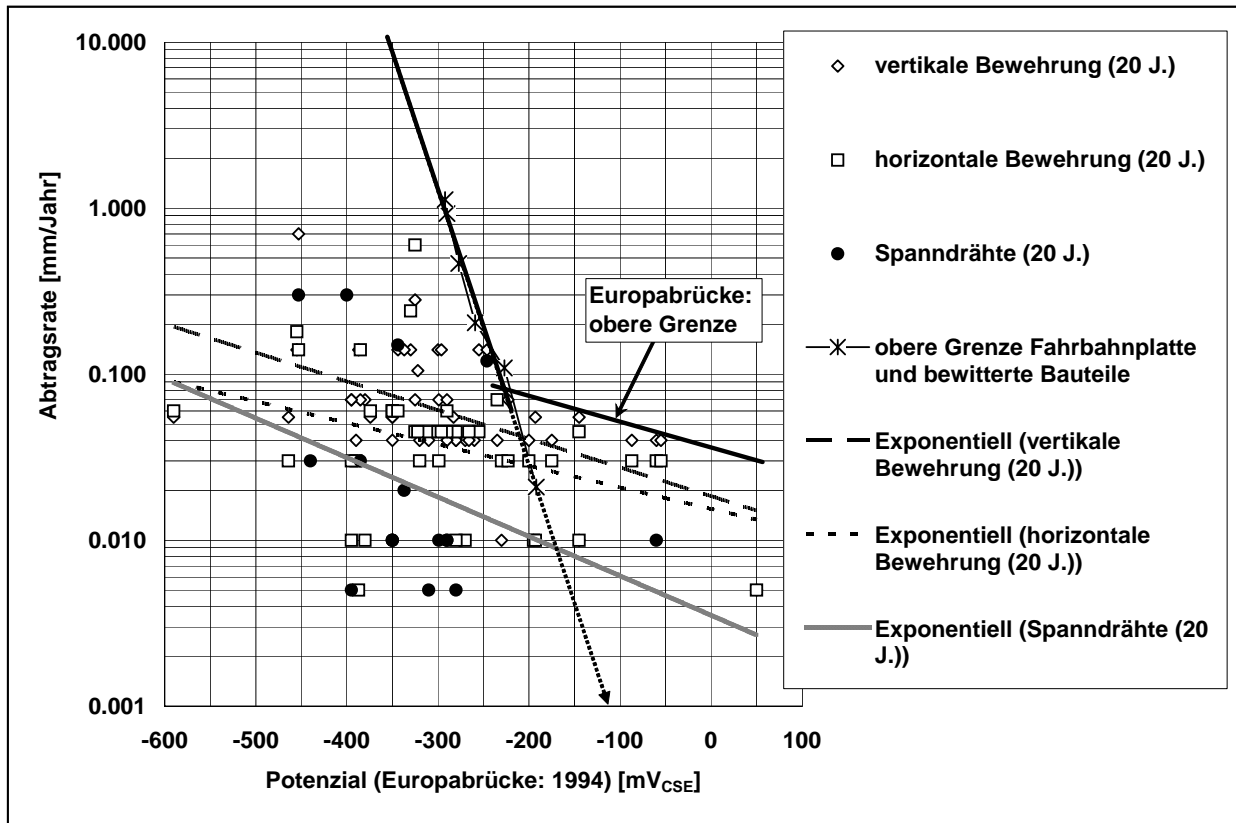
Bild 6: Berechneter mittlerer jährlicher Abtrag in Abhängigkeit vom Potenzial (Ergebnisse aus Sonden). Die Linien für Fahrbahnplatten und bewitterte Bauteile sind [Schiegg 2002] entnommen.

- Nach der Instandsetzung der Brücke konnte der Beton austrocknen. Das Fernhalten des Wassers bewirkte ein Austrocknen des Betons und eine Abnahme der Abtragsrate bzw. der Korrosionsgeschwindigkeit.
- Die Korrosionspotenziale verschoben sich seit 1994 um teilweise mehrere 100 mV in die positive Richtung. Die Verschiebung fiel umso höher aus, je negativer das Potenzial im Jahr 1994 war. Bei den verschiedenen Abschnitten der Hauptbrücken lagen im Jahr 2000 nur noch etwa 1 bis 11% der Potenziale unter $-150 \text{ mV}_{\text{CSE}}$ und 0 bis 1% der Werte unter $-200 \text{ mV}_{\text{CSE}}$. Werte unter $-250 \text{ mV}_{\text{CSE}}$ waren nur noch sehr vereinzelt vorhanden. Eine Anhäufung von Werten unter $-200 \text{ mV}_{\text{CSE}}$ trat nicht mehr auf.
- Die Abtragsrate ist stark abhängig vom Potenzial (**Bild 6**). Es kann mit folgenden Werten für den Betonstahl gerechnet werden:

$\leq -300 \text{ mV}_{\text{CSE}}$	bis	1.0	mm/Jahr
$\leq -250 \text{ mV}_{\text{CSE}}$	bis	0.2	mm/Jahr
$\geq -200 \text{ mV}_{\text{CSE}}$	weniger als	0.08	mm/Jahr
$\geq -150 \text{ mV}_{\text{CSE}}$	weniger als	0.06	mm/Jahr
$\geq -100 \text{ mV}_{\text{CSE}}$	weniger als	0.05	mm/Jahr
$\geq 0 \text{ mV}_{\text{CSE}}$	weniger als	0.03	mm/Jahr
- Für die Spanndrähte sind die entsprechenden Werte vermutlich eher etwas tiefer. Im Sinne einer konservativen Annahme wurden für die Beurteilung aber die gleichen Werte verwendet.
- Die Abtragsrate wird, sofern der kritische korrosionsauslösende Chloridgehalt überschritten ist, wesentlich stärker oder praktisch nur durch die Betonfeuchtigkeit bzw. den elektrischen Betonwiderstand und kaum durch Chloridgehalt (**Bild 7**) bestimmt.

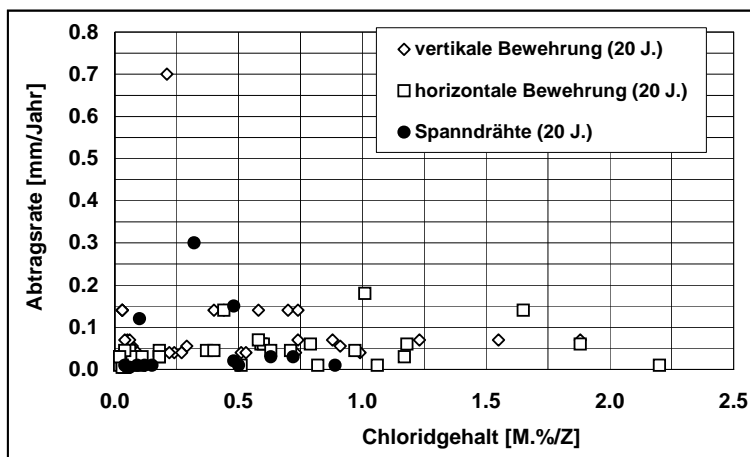
Bild 7:

Berechneter mittlerer jährlicher Abtrag über die Zeit von 20 Jahren in Abhängigkeit vom Chloridgehalt auf der Höhe der Bewehrung bzw. der Spannglieder.

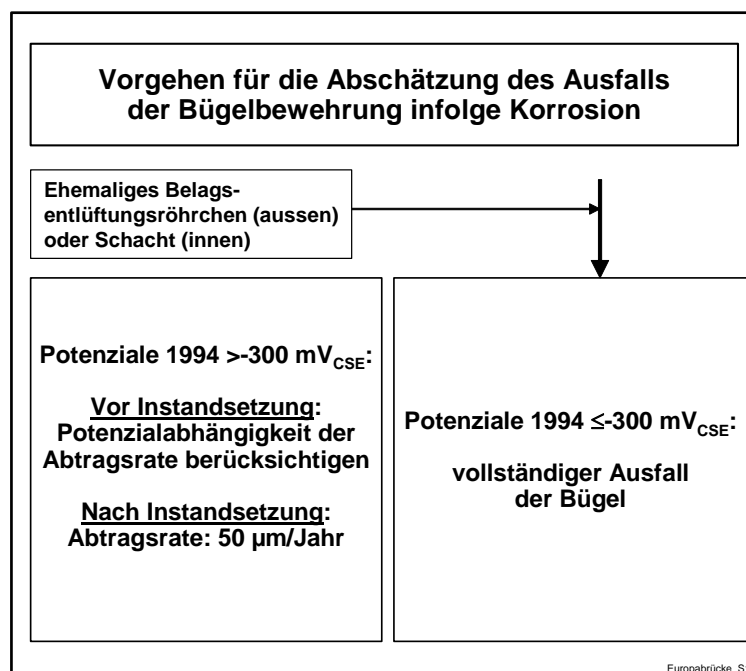
Bild 8: Vorgehen zur Abschätzung der Fläche mit einem vollständigen Ausfall bzw. mit einer unzulässigen Querschnittsreduktion der Bügelbewehrung bei den Stegen (schematisch).

Die erarbeiteten neuen Erkenntnisse konnten benutzt werden, um auch die Fläche mit dem möglichen vollständigen Ausfall der Bügelbewehrung abzuschätzen. Hiefür wurde Folgendes angenommen (**Bild 8**):

- Bei grösseren Flächen mit Potenzialen $1994 \leq -300 \text{ mV}_{\text{CSE}}$ sind die Bügel vollständig ausgefallen.
- Für Flächen mit Potenzialen $1994 > -300 \text{ mV}_{\text{CSE}}$ können für die Berechnung des Querschnittsverlustes für die Zeit bis zur Instandsetzung die oben genannten potenzialabhängigen Abtragsraten eingesetzt werden. Einzelne negativere Potenzialwerte können vernachlässigt werden.
- Es darf von einem einseitigen Angriff auf die Bewehrungsstäbe ausgegangen werden (kein Angriff über den gesamten Umfang der Bewehrungsstäbe).
- Für die Zeit nach der Instandsetzung kann in den Bereichen, in denen das Potenzial $1994 \geq -300 \text{ mV}_{\text{CSE}}$ war, generell mit einem weiteren Abtrag von etwa $50 \mu\text{m}/\text{Jahr}$ gerechnet werden.

Mit diesem Modell wurden die Restquerschnitte an der Bügelbewehrung für die Jahre 2020 und 2045 abgeschätzt. Dabei wurden alle Stellen, die über eine Länge von mindestens 2 m Restquerschnitte $< 50\%$ im Jahre 2020 aufweisen könnten, weiter bearbeitet. Gemäss den Modellversuchen der ETH reicht die Hälfte der Schubbewehrung für eine genügende Schubtragfähigkeit aus. Die Auswertung ergab, dass an der Hauptbrücke Ost noch 5 Stellen bleiben, die in Zukunft ungenügende Restquerschnitte aufweisen könnten. Davon liegen drei Stellen im Schubbereich. Bei den übrigen Brückenabschnitten (Rampen und Hauptbrücke West) blieb nur eine Gefährdungsstelle bei der Max Höggerrampe unsicher, weil sie nur einseitig gemessen werden konnte (Einlenkerrandträger). Diese Stellen werden weiter verfolgt.

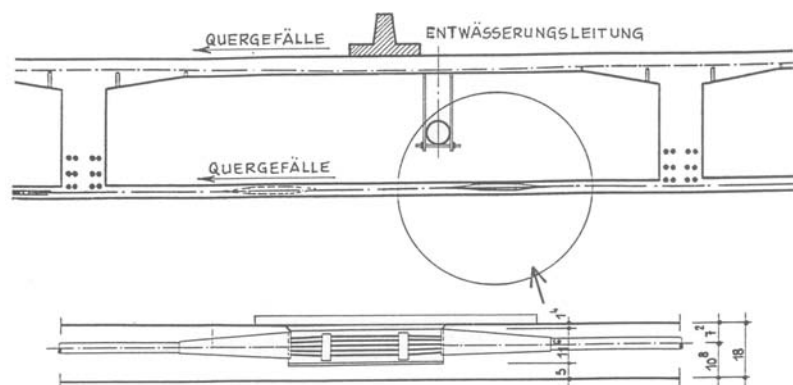
**Bild 3:** Zwischenverankerung (Z-Anker) in der unteren Kastenplatte.

Infolge der sehr geringen Plattenstärke von nur 180 mm konnte die Betonüberdeckung im Bereich der Zwischenverankerungen nur durch eine lokal aufgebrachte Überbetonschicht von 30 bis 40 mm einigermassen gewährleistet werden. Die Fahrbahnplatte ist ebenfalls alle 0.5 bis 0.7 m mit BBRV-Spanngliedern mit je 20 Drähten \varnothing 6 mm quer vorgespannt und mit einem festen und einem beweglichen Anker in der Fahrbahnkonsole verankert. Bei korrekter Anordnung der Spannbewehrung war die Überdeckung des beweglichen Ankers durch den Beton der Fahrbahn 1 cm dick. Die Ankerplatte war unter dem Rand der vorfabrizierten Randbrüstungen angeordnet.

In der durchgehenden Bodenplatte der Hohlkästen kam es aufgrund der ungenügenden Plattenstärke bzw. Betonüberdeckung unweigerlich zu massivem Lochfrass an der Quervorspannbewehrung, speziell im Bereich der Z-Anker (**Bild 7**). Die oberen Bereiche der Anker- und Abstützplatten der Zwischenverankerungen waren stellenweise bis zu 10 mm tief korrodiert. Bei den Instandsetzungsarbeiten zeigte sich, dass trotz starkem Lochfrass an der schlaffen Bewehrung im Bereich der undichten Schrammbord- und Belagsrandfugen, der Schädigungsgrad der Quervorspannung in der Fahrbahnplatte deutlich geringer war als jener des Betonstahls. Einige der freigelegten Ankerköpfe wiesen aber massive Lochkorrosion an Stützschaalen, Spannringen und Drahtüberständen auf.

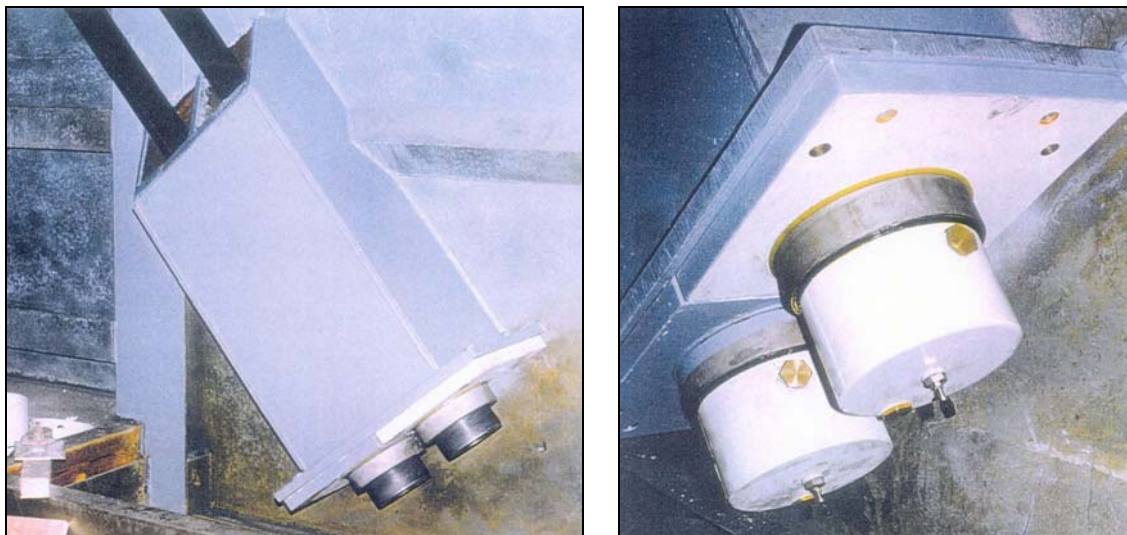
Bild 6: Unterer Verankerungsbereich (Schutzhauben mit Messanschluss).

Im Jahre 1998 wurde entschieden, die alten Schrägseile schliesslich durch moderne, zeitgemässe Spannglieder (mit 61 verzinkten Spanndrähten \varnothing 7 mm und mit plastischem Füllgut im Schrägseil) zu ersetzen. Um den Zustand der neuen Schrägseile überwachen zu können, wurden die Spannglieder mittels Isolationsplatten vom übrigen Bauwerk elektrisch getrennt und mit Messanschlüssen versehen (**Bild 6**).

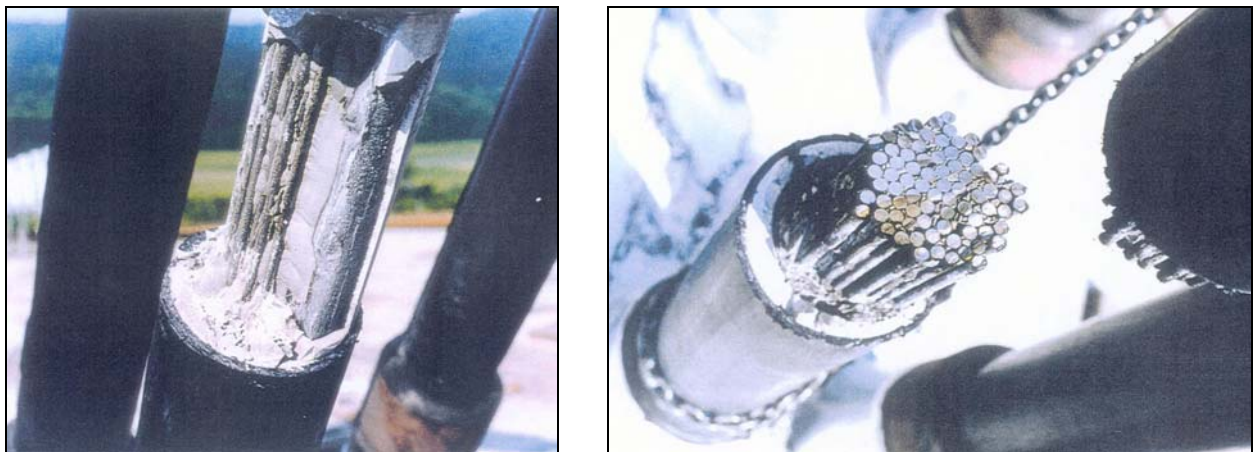
Bild 7: Überprüfung der ausgebauten Schrägseile (1998).

Bei dieser Gelegenheit wurden die 1990 instand gesetzten und damals nicht prüfbaren Seilabschnitte untersucht. Diese waren vollständig ausinjiziert, es konnten aber einige Stellen mit Gips angereichertem Füllgut entdeckt werden. Die festgestellten Korrosionsschäden gingen nicht über die im Jahre 1990 vorgefundenen hinaus. Die Instandsetzung von 1990 hatte sich soweit bewährt; in den instand gesetzten Bereichen waren keine neuen Korrosionserscheinungen beobachtet worden (**Bild 7**).

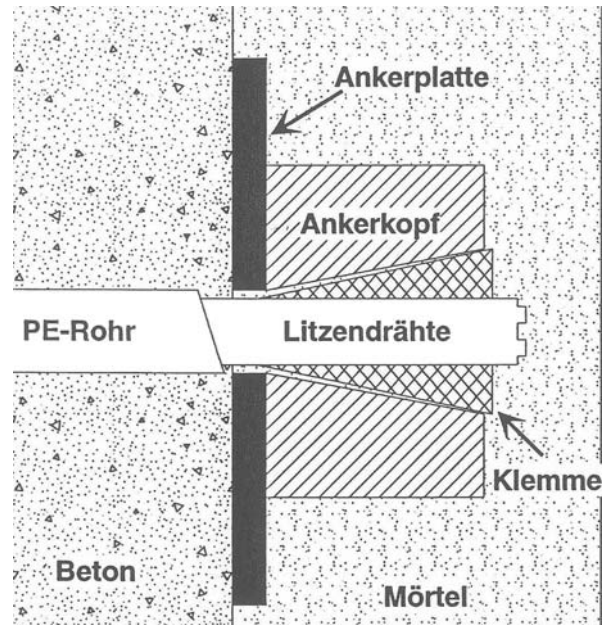
Bild 1: Schema der Verankerung.

Der Bruch der Litzen erfolgte immer im Bereich der Ankerplatte, d. h. im Übergang vom Hüllrohr zu den konischen Klemmhülsen des Ankerkopfes. An den äusseren Drähten der Litzen wurden grosse Querschnittsverluste an der Mantelfläche des Ankerkopfes zur Ankerplatte hin und an den Spitzen der Klemmhülsen festgestellt. Sämtliche vorhandenen Hohlräume im Bereich der Ankerplatte und zwischen den Litzendrähten waren mit kompakten, schwarz-braunen Korrosionsprodukten gefüllt, welche einen starken Essiggeruch absonderten. Aus dem Hüllrohrende trat nach dem Entfernen der Ankerplatte eine schwarze Flüssigkeit aus. Der Korrosionsangriff an den äusseren Drähten verringerte sich von der Bruchstelle weg, bis zu einem Abstand von maximal 40 cm, wo keine Angriffe mehr festzustellen waren. Im selben Bereich war auch eine Veränderung des Korrosionsschutzfettes festzustellen: An der Bruchstelle selbst war praktisch kein Fett mehr vorhanden und im Bereich der Korrosionsangriffe

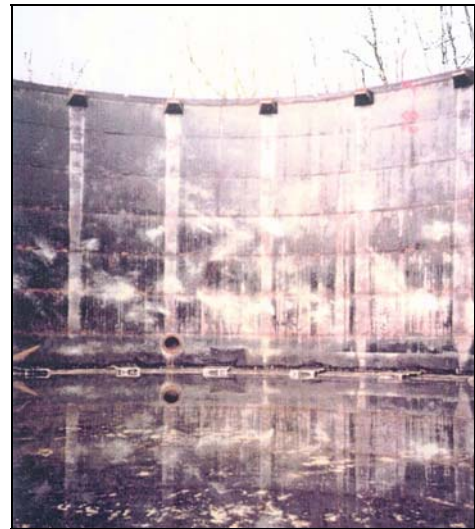
Bild 1: Innenansicht der Behälterwand.

Trotz des stark säurehaltigen Wassers, das jahrelang auf die Innenfläche des Behälters einwirken konnte, wurde die Betontragstruktur im Flächenausmass als gut bewertet. In den oberen und unteren je etwa 2 m hohen Wandbereichen zeigten sich aber vertikale Risse mit Rissweiten an der Oberfläche von teilweise mehreren Millimetern, die gleichmässig über den Umfang verteilt auftraten. Als Ursachen für die Rissbildungen im unteren Wandbereich wurde differenzielles Schwinden zwischen Bodenplatte und Zylinderwand verantwortlich gemacht. Die Risse im oberen Wandbereich wurden auf die Dauerbelastung, die durch die dortige schwache Vorspannung nicht kompensiert werden konnte, zurückgeführt. Die nach der Erstellung im Sockelbereich der Wand festgestellten Risse wurden vermutlich kurz nach der Erstellung bzw. Inbetriebnahme mit PUR-Schaum ausinjiziert. Obwohl die Wand beschichtet war, waren die Risse aber offenbar nie ganz dicht (**Bild 2**). Beim Ausinjizieren wurde ausserdem zumindest in einem Fall ein Spanndraht mechanisch beschädigt.
