**Anhang 2: Ankersysteme:** Kurzbeschreibung ausgewählter Objekte.

**SN1, Rampe 504, St. Gallen****SG-08**

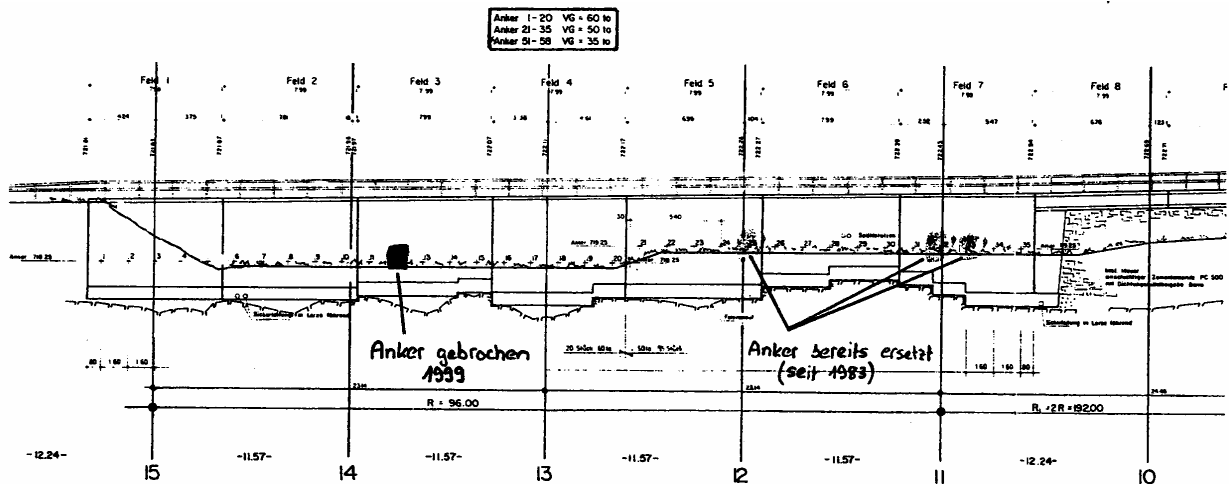
**Bild 1:** Ansicht der Stützmauer.

Die bis 6.4 m hohe Betonmauer ist 56 m lang (**Bild 1**). Ihr nur 1.5 m breiter Fuss steht auf Molassefels und ist mit 2.5 m langen vertikalen Perfoankern (je 2 alle 1.50 m) gesichert. Die Mauer ist mit 35 Dywidag-Stabankern  $\varnothing$  36 mm, St 1080/1230 verankert (20 Anker mit einer Festsetzkraft  $P_0 = 600$  kN, 15 Anker mit  $P_0 = 500$  kN) (**Bild 2**). Die Verankerungslänge ist mit einem PVC-Ripprohr umhüllt, der Zwischenraum wurde vor dem Einbau mit zementösem Füllgut ausinjiziert. Die freie Ankerlänge ist von einem Kunststoffhüllrohr (PVC) umhüllt, das im Werk mit Densojet ausinjiziert wurde.

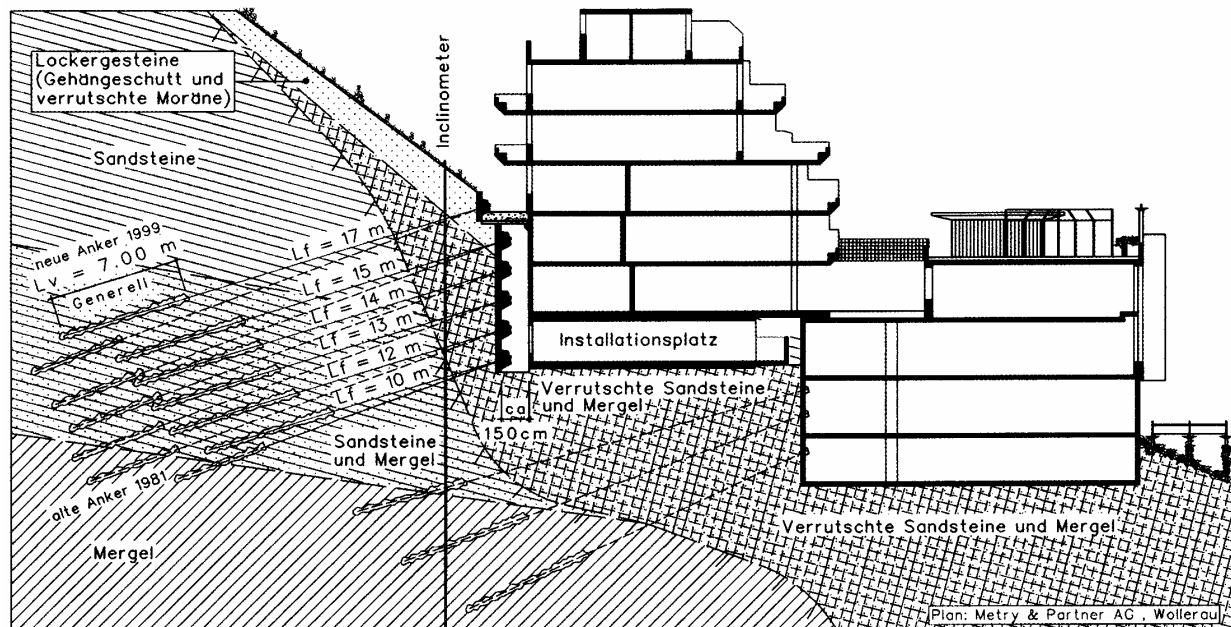
**Bild 1:** Querprofil.

Die vertikale Elementwand ist rund 10 m hoch und 66 m lang und steht in einem 31° steilen Hang (**Bild 1**). Der Baugrund besteht aus Molassefels, der im Anschnittbereich verwittert und verrutscht ist. Die Wand weist sechs Elementreihen auf, die mit insgesamt 220 Anker mit freien Längen von 14 bis 21 m gestützt sind. Das Ankerzugglied besteht aus 6 glatten Stäben  $\varnothing 12$  mm unbekannter Qualität und Herkunft, die einzeln mit Klemmen in der Ankerbüchse verankert sind. Länge und Konstruktion der Verankerungslänge sind nicht bekannt. Die Anker sind angeblich mit 560 kN geprüft und auf 460 kN festgesetzt worden (Spannprotokolle liegen nicht vor). Auf der freien Länge ist das Stabbündel von einem Kunststoffschlauch umhüllt, der mit Fett verfüllt ist. Die Ankerköpfe sind mit einer fettverfüllten Alu-Halbkugel geschützt. Die Anker sind von der Firma Diasond geliefert und eingebaut worden.

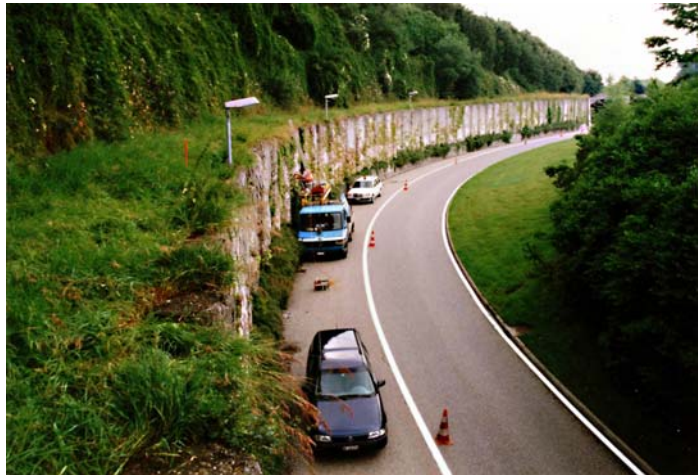
**Bild 1:** Blick auf die Pfahlwand und die darüber stehende bepflanzte Evergreen-Stützmauer.

Über der Pfahlwand, etwa 4 m zurückversetzt, steht eine bis 5 m hohe bepflanzte zweite Stützmauer vom Typ Evergreen. Die effektive statische Stützhöhe der Pfahlwand ist also bedeutend grösser als die sichtbare Wandhöhe.

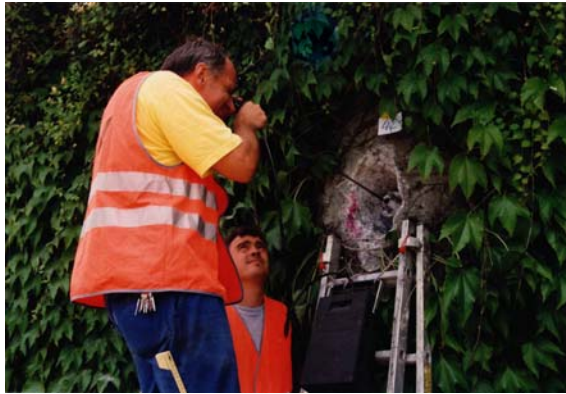
Die übrigen Anker können nicht überprüft werden. Bei sieben freigelegten Ankerköpfen wurde festgestellt, dass nur bei einem Anker das zementöse Füllgut hinter der Ankerplatte vollständig war. Bei den übrigen sechs Ankern wurde mit dem Endoskop an den Litzen hinter dem Ankerkopf dreimal leichte und dreimal starke Korrosion beobachtet. Ein Anker wurde hinter der Wand von oben frei gegraben und geöffnet: er war dort in einwandfreiem Zustand.

**Bild 3:** Inspektion des Bereichs hinter dem Ankerkopf mit Endoskop.

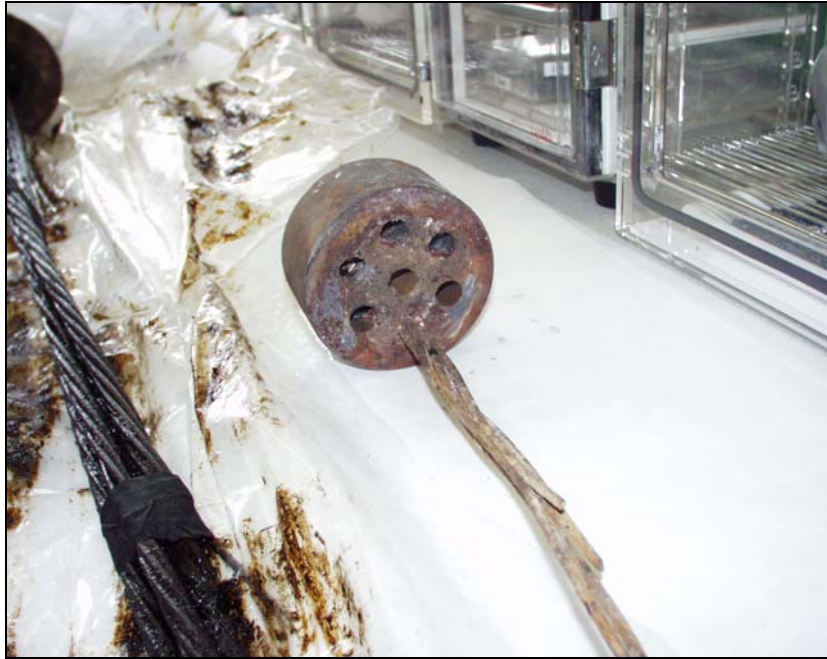
Die untersuchten Litzen des Normalankers zeigten ebenfalls wasserstoffinduzierte Spannungsrissskorrosion und ausgeprägten muldenförmigen Korrosionsangriff (**Bilder 10 bis 12**), der auch in diesem Fall nur durch Feuchtigkeit und Nässe verursacht wurde. Der visuelle Befund am angelieferten Teil, wie auch die Identifikation der Ablagerungen wiesen deutlich auf einen mit Zementstein injizierten Anker hin. Das Bild der Ablagerungen an den Litzen und am Spannkopf liess den Schluss zu, dass die Litzen bzw. die Litzendrähle nie vollständig mit zementösem Füllgut umhüllt waren. Damit wurde auch hier von einem bereichsweise ungenügenden Korrosionsschutz ausgegangen.

**Bild 10:** Spannkopf des Normalankers mit einer darin verbliebenen Litze im Anlieferungszustand.

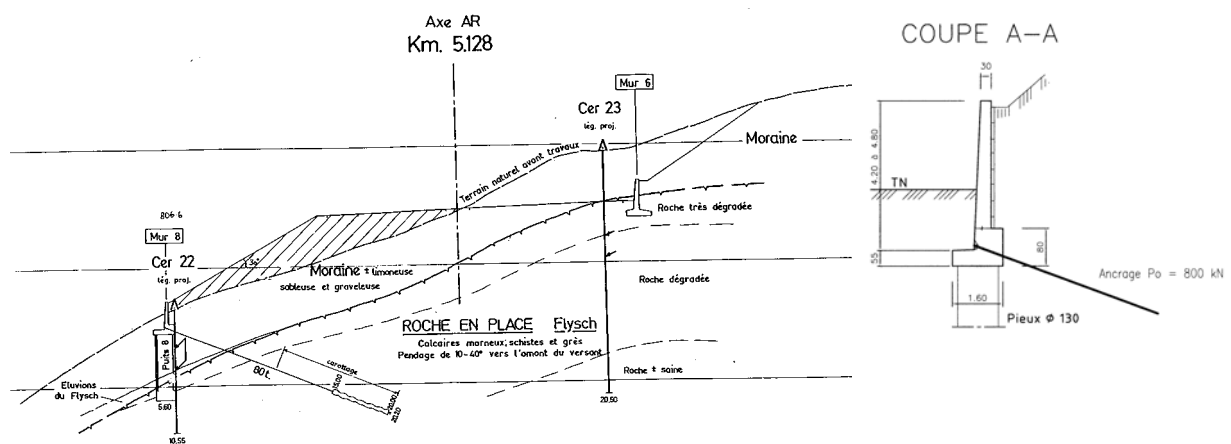
**Bild 2:** Querprofil mit Geologie und Detailschnitt der Stützmauer.

Es handelt sich um eine in Längsrichtung abgetreppte rund 3 bis 8 m hohe Betonstützmauer von 72 m Länge (**Bilder 1 und 2**). Das lediglich 1.6 m breite Fundament steht auf insgesamt 8 Pfählen  $\varnothing$  1300 mm unbekannter Ausführungsart und Konstruktion. Im Zentrum der Stützmauer liegt ein Bachdurchlass. Die Stützmauer ist im Fussbereich mit total 27 VSL-Litzenankern gestützt, die im Fels (Flysch) verankert sind. Die Stützmauer liegt rund 12 m talseitig des Banketts der A12 und sichert den Fuss einer Aufschüttung, die zur Überquerung eines kleinen Bachtobels erforderlich war.

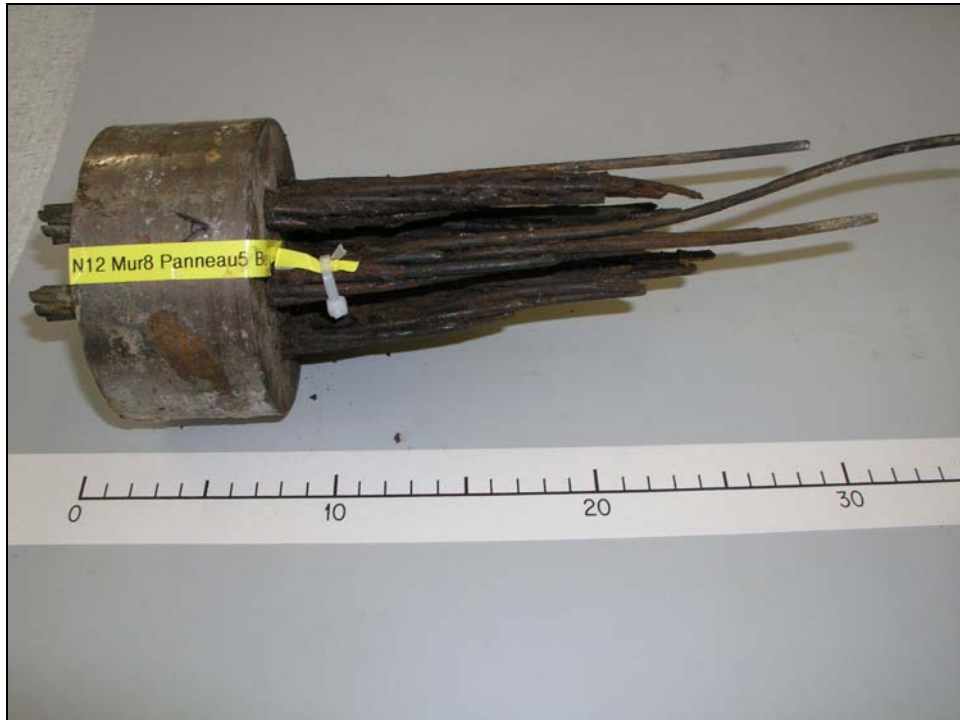
Gebrochene Litzen wurden zunächst im Laboratoire de métallurgie mécanique (LMM) der EPFL untersucht (visuell und Zugversuche; Bericht LMM 2274/02-3 vom 4.9.2002). Im Jahr 2004 wurde die EMPA mit der korrosionschemischen und metallographischen Beurteilung von Litzen eines Ankers der Mauer Nr. 8 (**Bilder 5 und 6**) sowie von weiteren Stützmauern entlang der N12 beauftragt. Die Untersuchungen der EMPA an den Litzen zeigten neben einem ausgeprägten muldenförmigen Korrosionsangriff klare Merkmale der wasserstoffinduzierten Spannungsrissskorrosion (ähnlich wie bei **FR-05**). Die in den Korrosionsprodukten nachgewiesenen, unbedeutenden Mengen an korrosionsfördernden Stoffen liessen den Schluss zu, dass der Korrosionsangriff nur durch Feuchtigkeit oder Nässe verursacht wurde. Aus der Anzahl und Verteilung der Brüche über sehr kurze Bereiche der Litzen (Bruchzone) wurde geschlossen, dass der Korrosionsschutz bereichsweise ungenügend war und dass das eingesetzte plastische Füllgut (Fett, Korrosionsschutzmasse) unvollständig appliziert wurde oder eine ungenügende Langzeitstabilität aufwies (EMPA Prüfbericht Nr. 433'363).

**Bild 5:** Spannkopf mit Litzenabschnitten eines Ankers von der Mauer Nr. 8 (Seite Bern) im Anlieferungszustand.
