# Kirchen – zerstörungsfrei geprüft

**Kurzfassung.** Im vorliegenden Artikel werden die Möglichkeiten und Grenzen der zerstörungsfreien Prüfung mit Ultraschallecho, Impact-Echo, Bohrwiderstand und Radar an Praxisbeispielen mehrerer Kirchen vorgestellt. Die Untersuchung des Bimsziegelsteingewölbes und hölzernen Dachstuhls der Kirche St. Cornelius in St. Tönis mit Ultraschallecho, Bohrwiderstand und Endoskopie wird beispielhaft detailliert dargestellt. Weiter wird die Untersuchung einer Brettschichtholzträgerrost-Kirche in Oberbayern mit Ultraschallecho, die Untersuchung von Holzstützen einer Kirche in Bad Tölz im Hinblick auf innenliegende Stahlträger mit Radar und Ultraschallecho sowie die Untersuchung des Gewölbes einer gotischen Kirche in Bayreuth mit Ultraschallecho und Impact-Echo beschrieben.

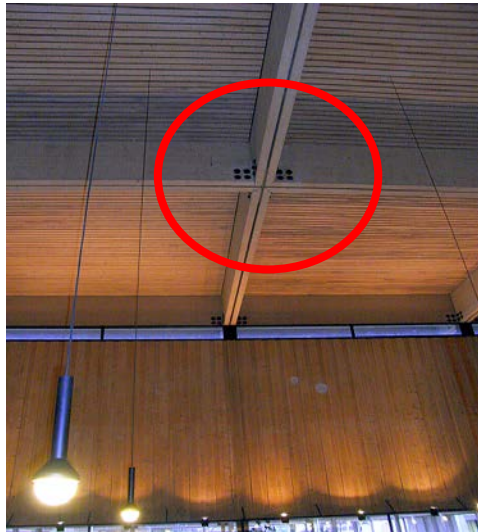
**Abbildung 4.** Pfarrkirche in Oberbayern mit Brettschichtholz-Trägerrost

Die Pfarrkirche von 1971 hat einen quadratischen Grundriss und trägt die Deckenlasten über einen Trägerrost ab (Abbildung 4). Die paarweisen Träger des Trägerrostes sind über Metallbolzen verbunden, die die Kräfte über verstärkte Nagelplatten in die Binder einleiten. Da Risse in den Brettschichtholzträgern auffielen, wurden einige markante Risse mit Wegaufnehmern online überwacht. Die Messungen ergaben, dass sich die Risse mit den Jahreszeiten öffnen und schließen. Gemäß Statik war die Anzahl der Nägel genau berechnet, weshalb nur wenige Nägel in den Rissen, d. h. nicht mehr kraftschlüssig, sein durften. Durch die Nagelplatten im Bereich der Knotenpunkte war eine visuelle Prüfung der Brettschichtholzträger auf der Innenseite nicht möglich. Daraus ergab sich die Frage, ob auf der Rückseite der Träger (unter den Nagelplatten) Risse vorhanden sind oder nicht.

Im Rahmen der Untersuchungen erfolgte eine visuelle Untersuchung einschließlich Risstiefenbestimmung sowie Ultraschallechomessungen. Mit dem Ultraschallechoverfahren konnten an den Brettschichtholzträgern Echosignale sowohl in den Bereichen ohne als auch mit Nagelplatten empfangen werden, d. h. verdeckte Bereiche können mit Ultraschallecho untersucht werden. Trotz Rissen auf der zugänglichen Seite wurden deutliche Rückwandechos empfangen, d. h. es kam zu einem Schallübergang und die nicht zugängliche Seite wies keine Risse auf. An einigen Messpunkten konnte trotz intensiver Oberflächenwelle von der Rückseite kein Echo empfangen werden, was basierend auf Erfahrungen als Riss auf der Bauteilrückseite gedeutet werden kann. Es musste also davon ausgegangen werden, dass sich bei einigen Brettschichtholzträgern auf der Rückseite unter den Nagelblechen Risse befinden und somit nicht alle Nägel als voll kraftschlüssig angesetzt werden können. Mit den Messungen konnten genaue Aussagen über den Zustand der Konstruktion getroffen werden, was in der Statik berücksichtigt wurde.
