Diagnostic du béton après un incendie

1 Introduction

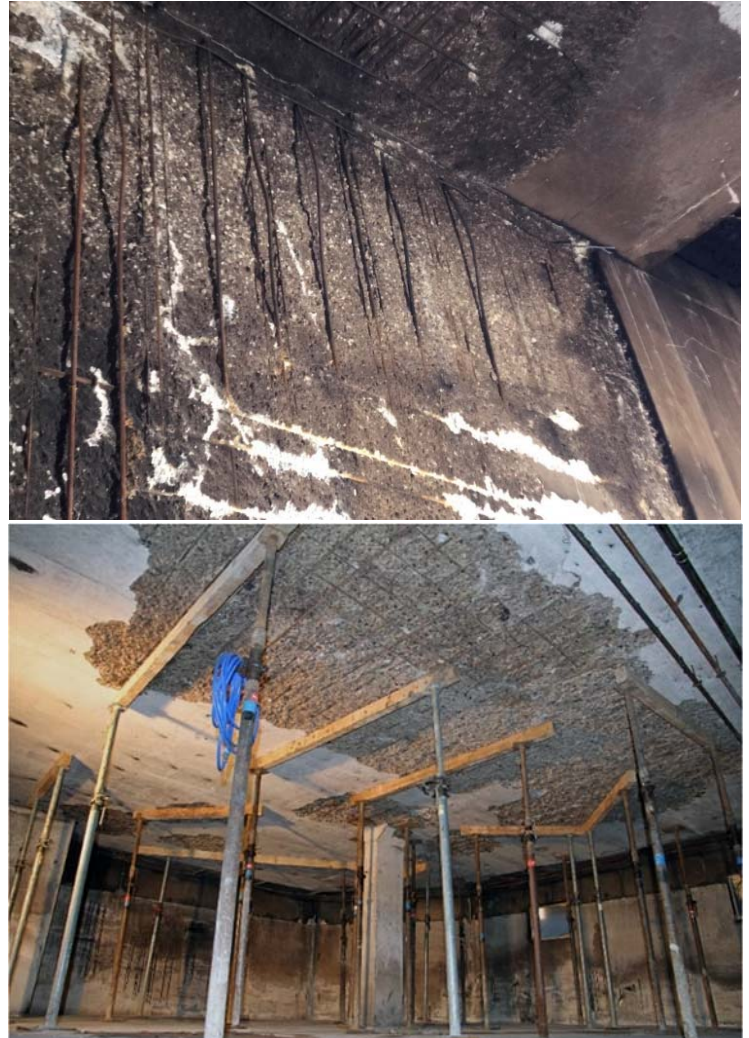
Fig. 1: Eclatement du béton et armature mise à nu et fléchie sur un mur et en intrados d'une dalle dans un atelier (en haut) et éclatement du béton au plafond après un incendie de voiture dans un garage (en bas).

Après une exposition à un incendie d'un élément en béton armé, l'armature est souvent mise à nu et présente un certain fléchissement (figure 1). En raison des coefficients de dilatation thermique légèrement différents de l'acier d'armature, de la pâte de ciment et des granulats, ainsi que des pressions internes exercées par la vapeur d'eau, l'intégrité du béton est atteinte au-delà d'une certaine température. Il en résulte une décohésion de la matrice et des éclatements du béton d'enrobage.

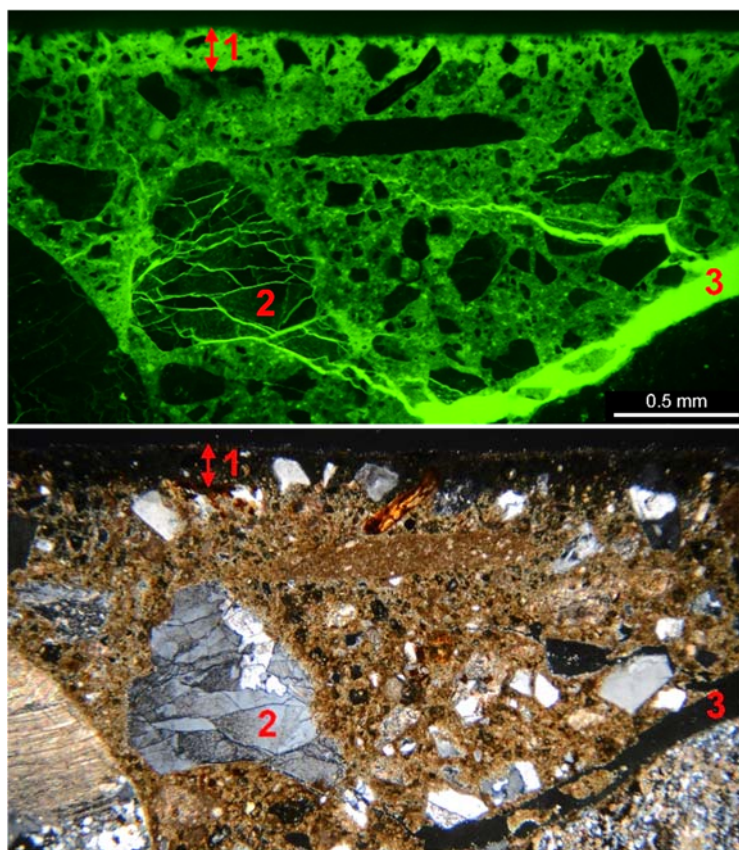
Fig. 2: Indicateurs de température microscopiques sur une lame mince en lumière UV (en haut) et en lumière transmise polarisée (en bas) d'un échantillon de béton prélevé dans un foyer d'incendie : 1 = décarbonatation de la pâte de ciment ; 2 = grain de quartz avec microfissures dues à l'inversion du quartz ; 3 = début de fissure d'éclatement

l'estimation des températures maximales atteintes dans l'épaisseur du béton depuis la surface. Les examens microscopiques sont effectués sur des lames minces. La montée en température du béton entraîne des transformations minéralogiques dans la pâte de ciment et dans les granulats d'une certaine composition, ainsi que la formation de microfissures. Les indicateurs de température les plus évidents que l'on peut observer au microscope dans un échantillon de béton endommagé par un incendie sont la coloration rouge des granulats due à l'oxydation des composants ferreux, la déshydratation de la portlandite (un composant de la pâte de ciment), l'inversion du quartz à 573 °C (une modification de la structure cristalline du quartz dans les granulats) au travers de la formation de microfissures dans les granulats due à une augmentation soudaine du volume, et la décarbonatation de la pâte de ciment carbonatée ou des granulats calcaires (figure 2).
